RAPPORT DE MISSION DE REPERAGE DES MATERIAUX ET PRODUITS CONTENANT DE L'AMIANTE POUR L'ETABLISSEMENT DU CONSTAT ETABLI A L'OCCASION DE LA VENTE D'UN IMMEUBLE BÂTI

N° Dossier : AMIANTE-1409213 CREDIT IMMOBILIER DE FRANCE SCI EOLE

Date d'émission du rapport : 23/03/2022

Nom de l'immeuble : **Habitation (maison individuelle)**
Descriptif sommaire : **Immeuble ancien en état d'abandon devant être classé « insalubre ».**
Année de construction : **1900**
Adresse : **1 rue des Ecoles
47110 SAINTE LIVRADE SUR LOT**

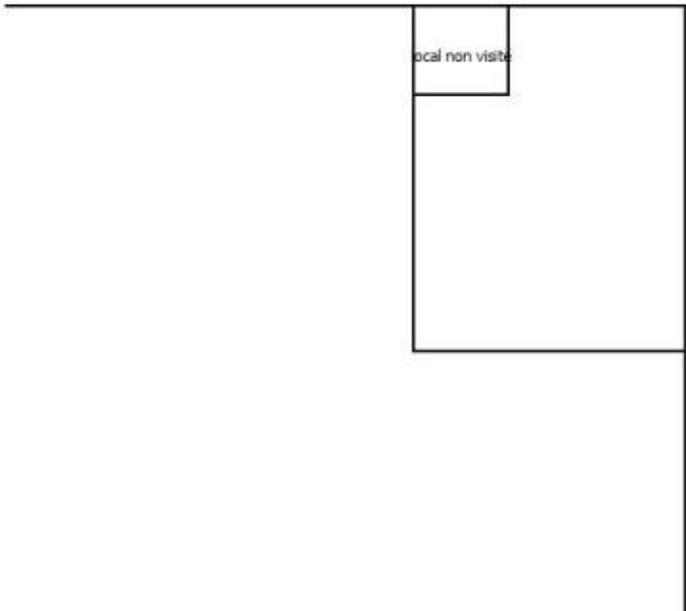
R-1

- local situé au sous sol accès impossible sans un nettoyage conséquent des locaux / Le propriétaire n accepte pas le jour de la visite de procéder à la réalisation d'un nettoyage de l ensemble du bien , permettant à l expert de progresser et de contrôler ce ou ces volumes

local non visité
