RAPPORT DE MISSION DE REPERAGE DES MATERIAUX ET PRODUITS CONTENANT DE L'AMIANTE

Propriétaire : **SYNDICAT DES COPROPRIETAIRES**
Adresse
immeuble : **153 A 167, CHEMIN DES SABLES 69400 VILLEFRANCHE-SUR-SAONE**

DATE DE LA MISSION DE REPERAGE : 08/12/2003

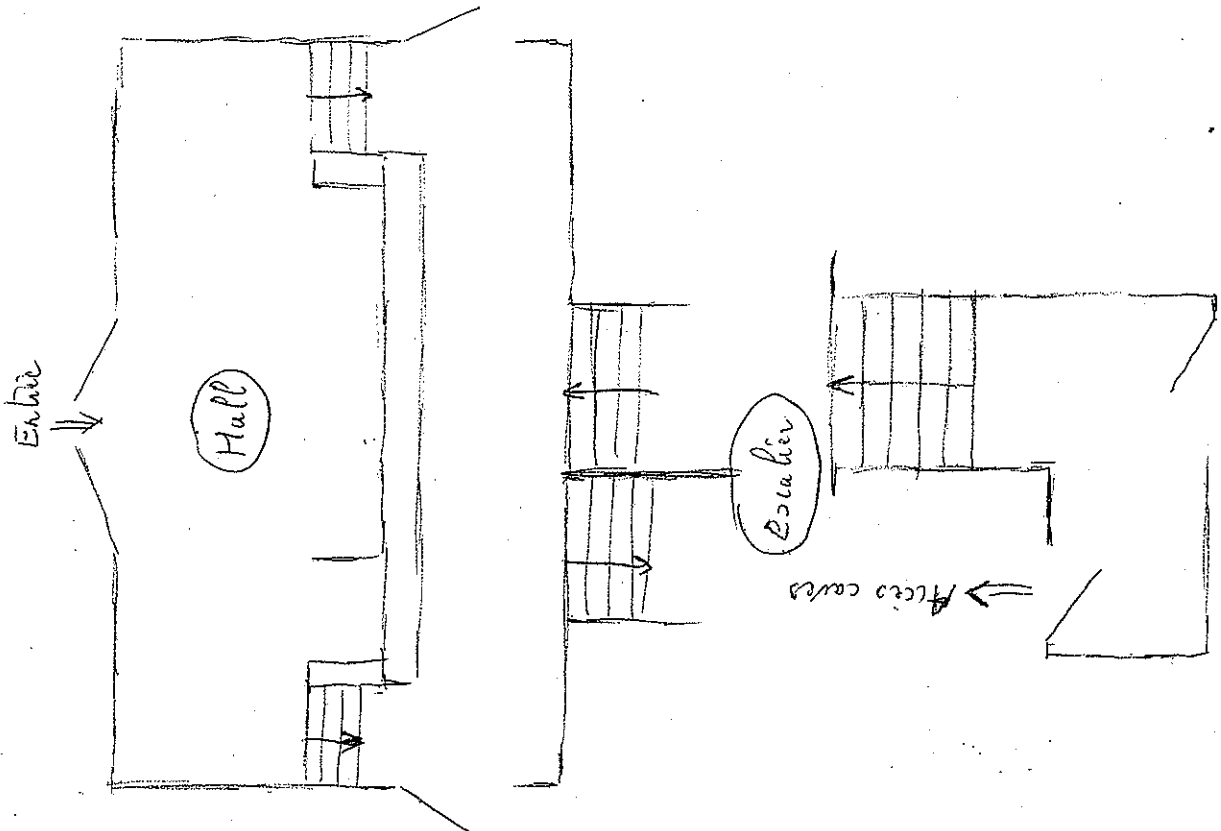
CROQUIS DE REPERAGE

N° d'analyse des prélèvements	Localisations des prélèvements (étage / pièce / composant / élément du composant)	Résultat d'analyse du laboratoire accrédité
PR2	SOUS-SOL / COULOIR CAVES (BAT. 153 A 159) / Plafonds / Panneaux collés ou vissés	négatif
PR1	SOUS-SOL / COULOIR CAVES (BAT. 153 A 159) / Conduits d'air / Calorifuges	négatif
PR3	SOUS-SOL / COULOIR CAVES (BAT. 161 A 167) / Conduits d'air / Calorifuges	négatif
