PROCES-VERBAL DESCRIPTIF

L'AN DEUX MILLE VINGT-DEUX ET LE VINGT DECEMBRE

Adresse du bien

180 rue du château 69730 GENAY

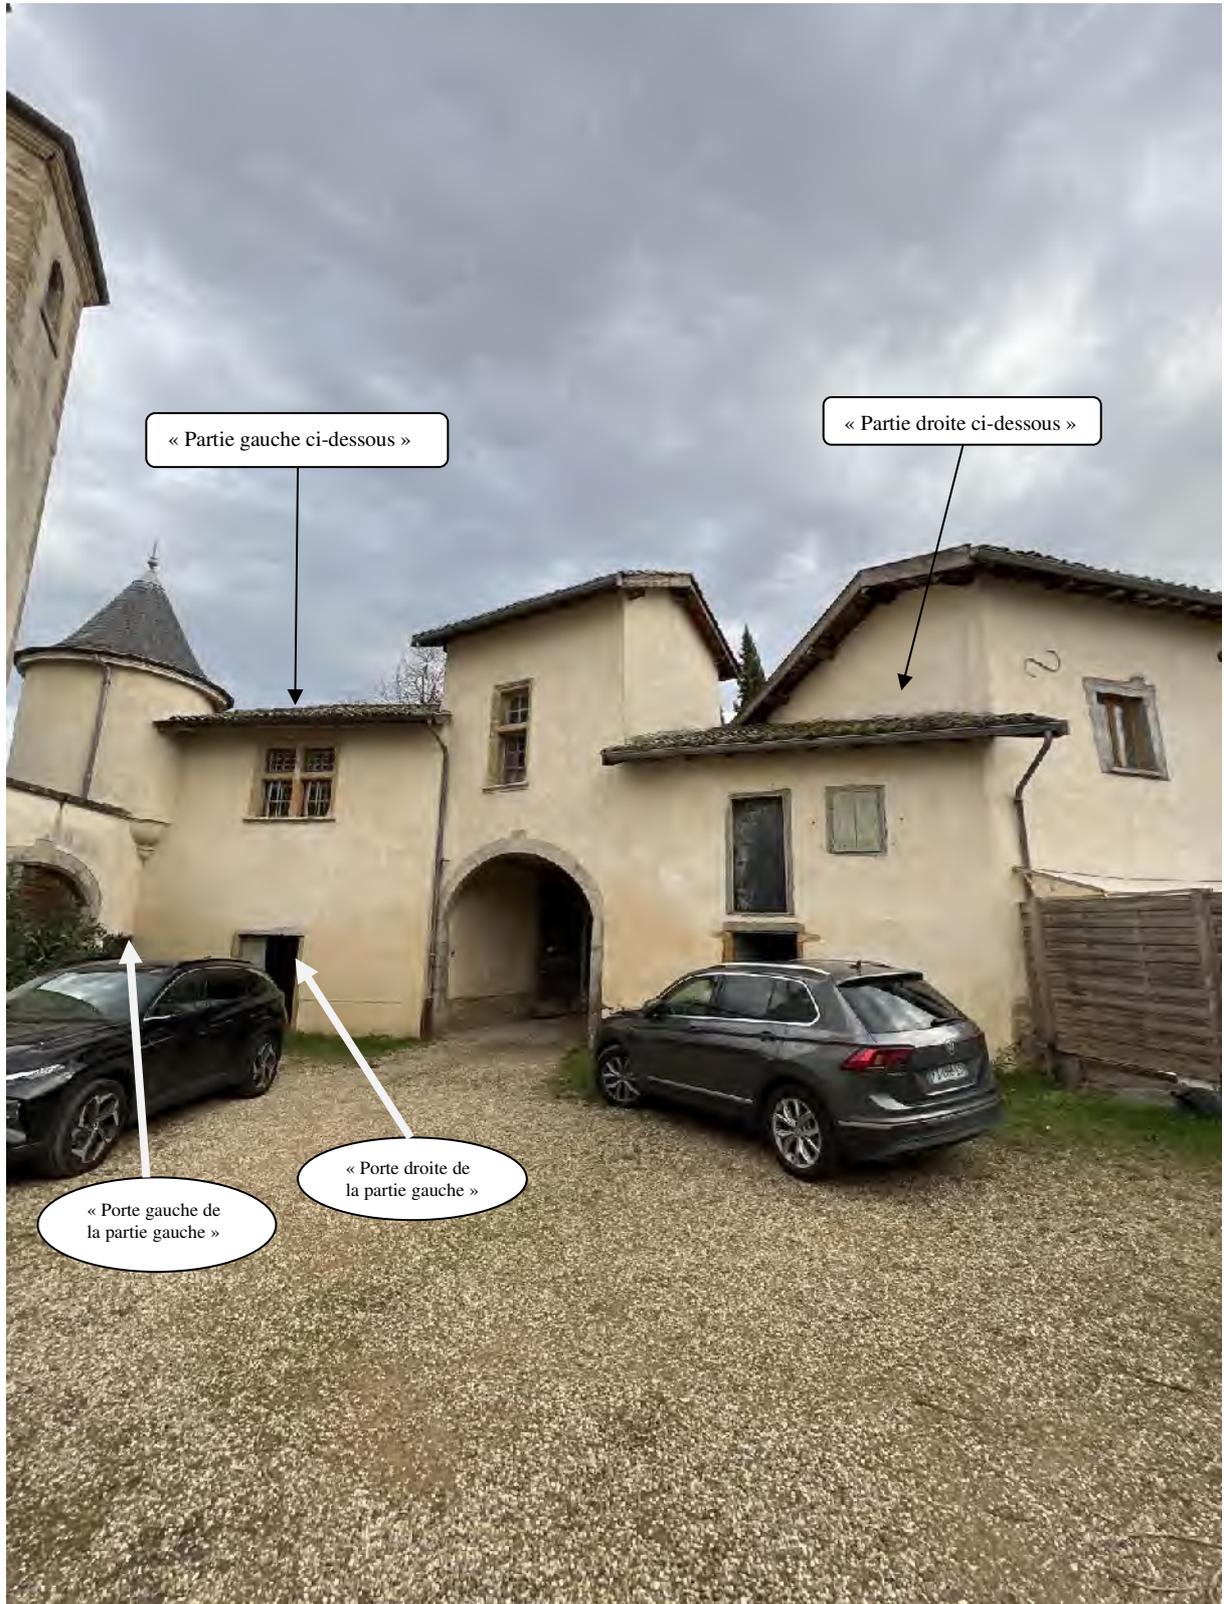
1- LE CHÂTELET D'ENTREE :

Partie gauche du Châtelet d'entrée – porte droite

Il s'agit d'une pièce unique au rez-de-chaussée en matériaux bruts. Le sol est en terre battue. Les murs sont en pierres.

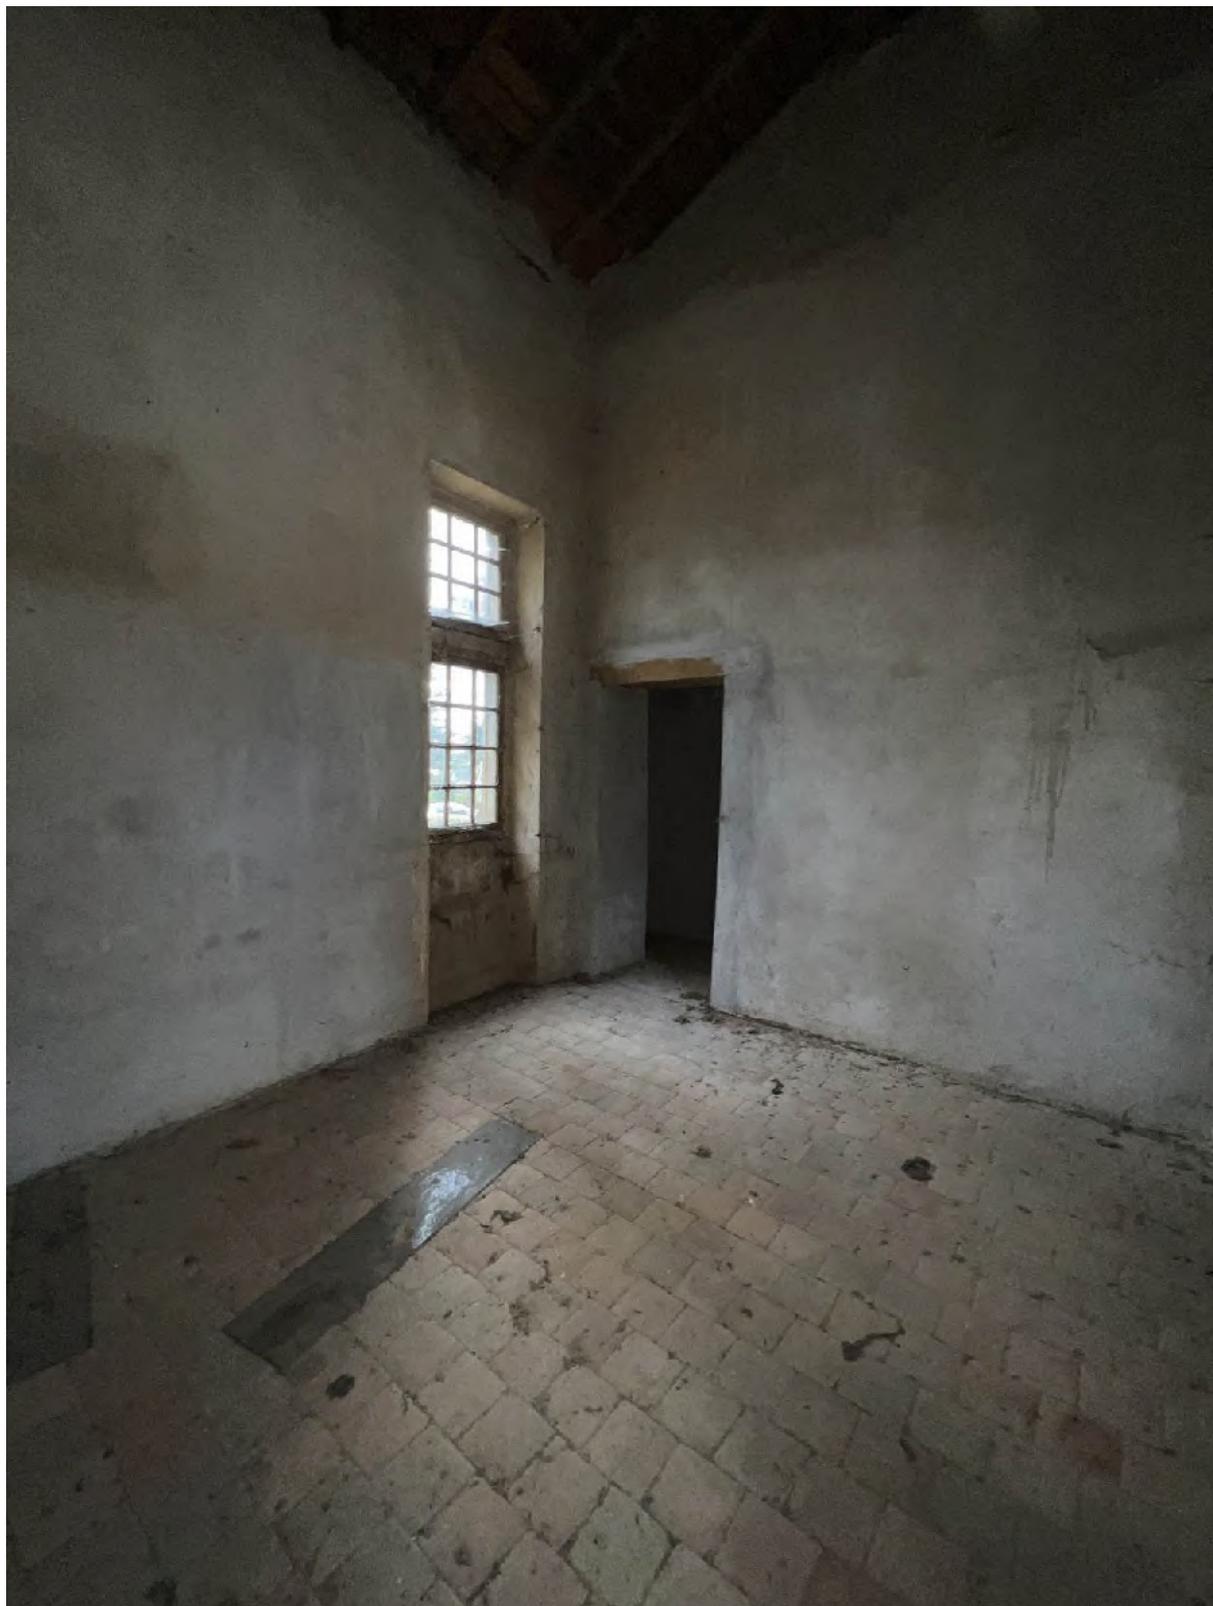
Deuxième pièce en enfilade :

Le sol est constitué d'un carrelage en bon état. Les murs sont couverts de ciment.

Les huisseries sont en mauvais état.

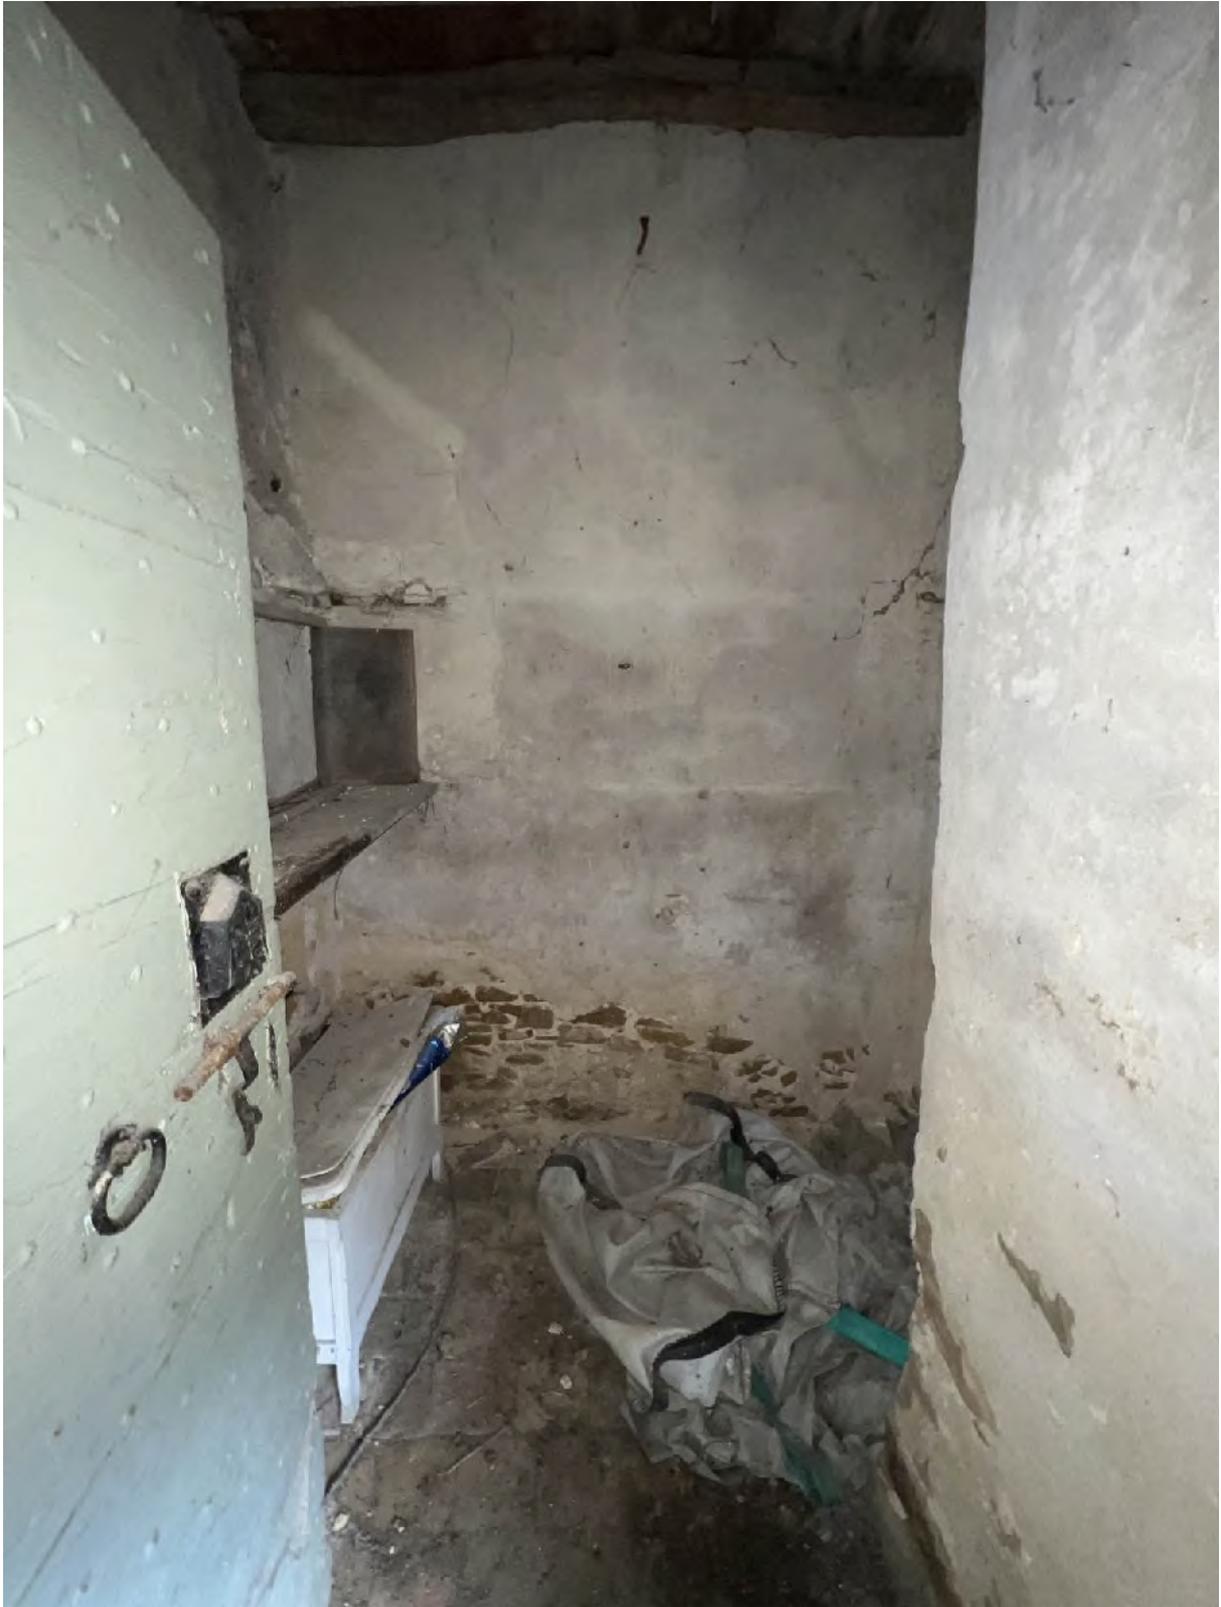
Première porte à gauche :

Il s'agit d'une petite pièce dont le sol est couvert d'un carrelage et les murs de matériaux bruts, le tout en mauvais état.

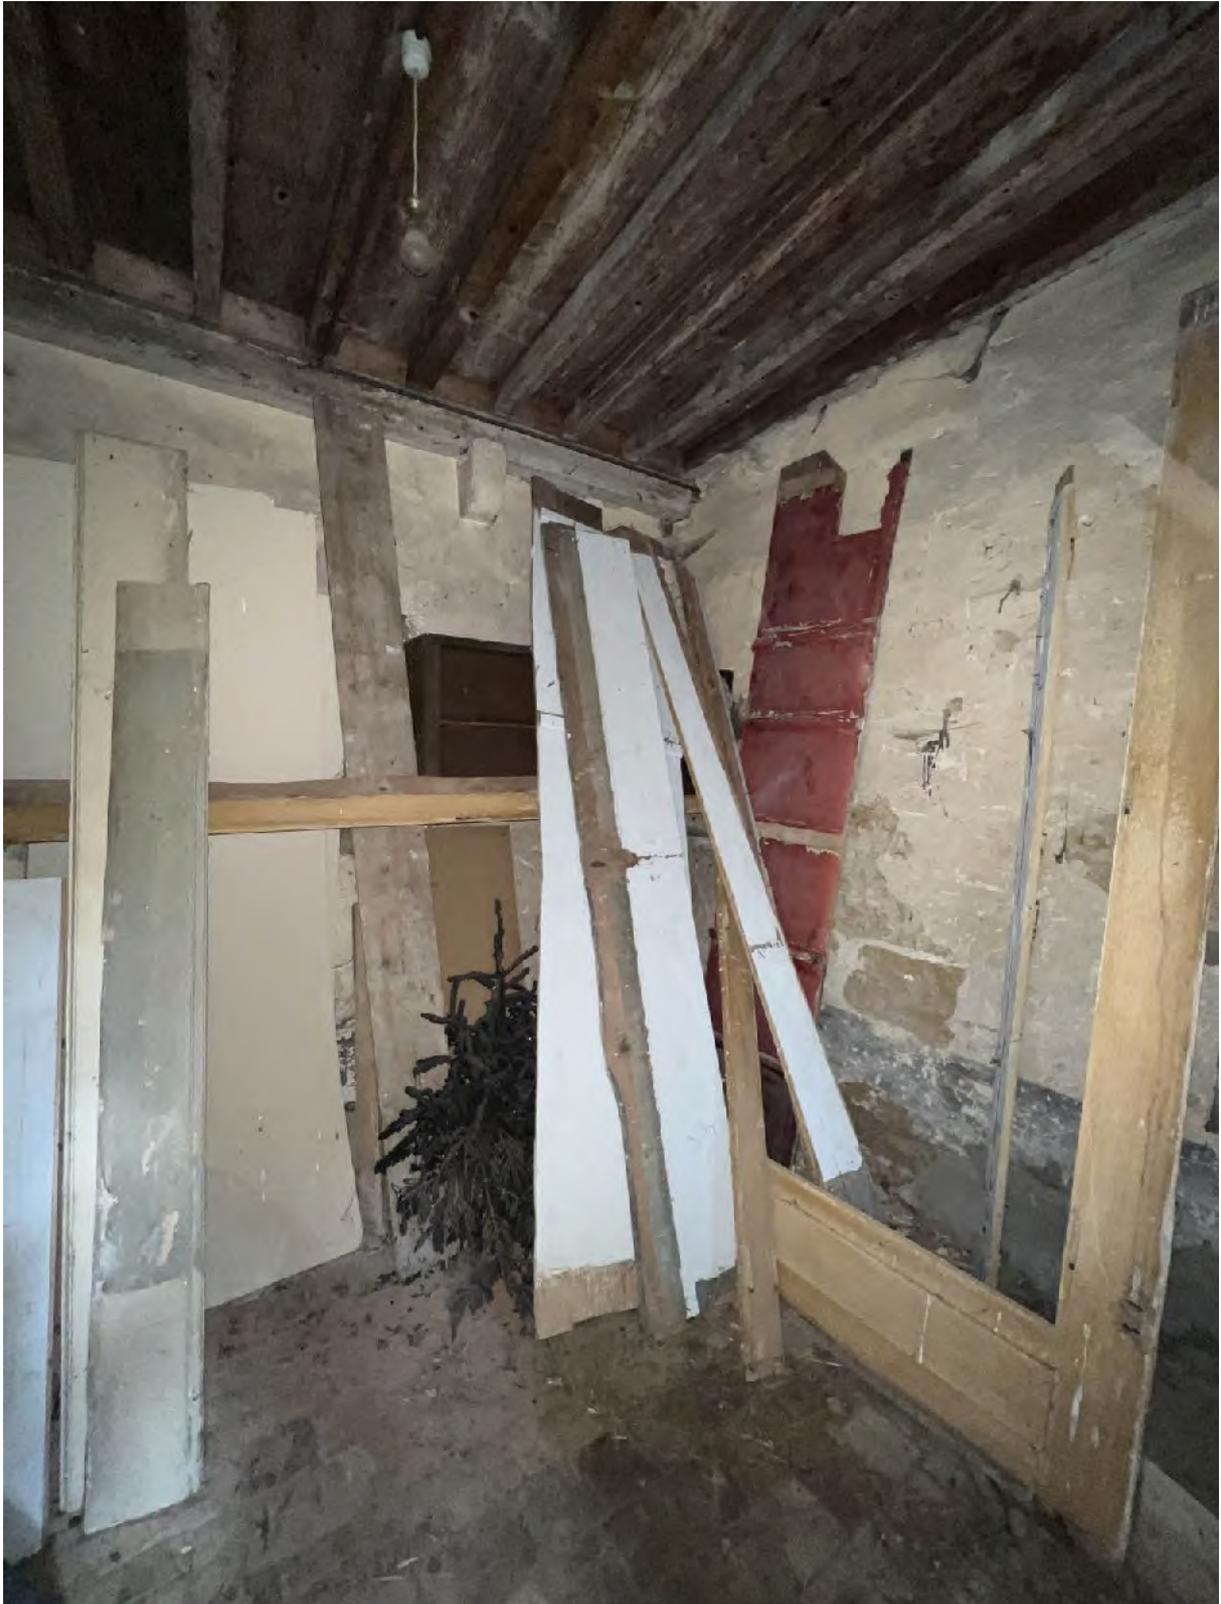
Seconde porte en partant de la gauche :

Le sol est constitué de carrelage.

Les murs sont en matériaux bruts en mauvais état, tout comme le plafond.

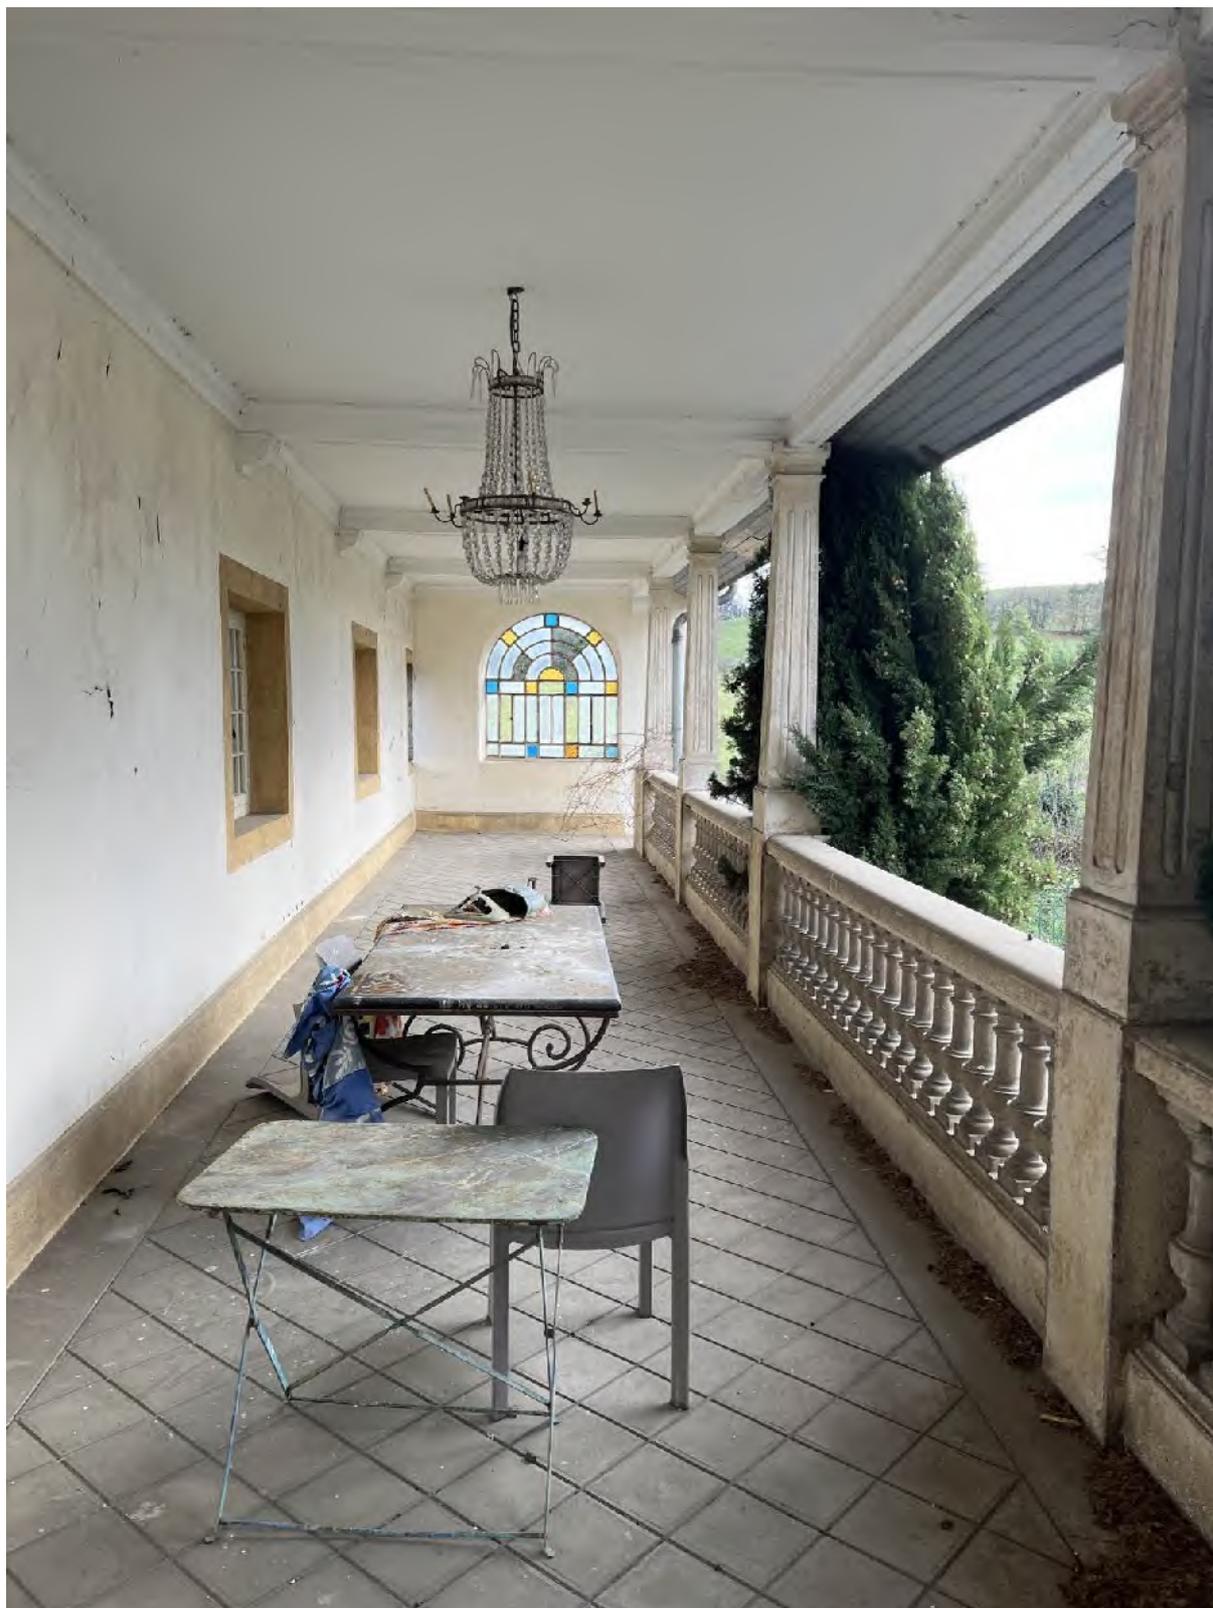
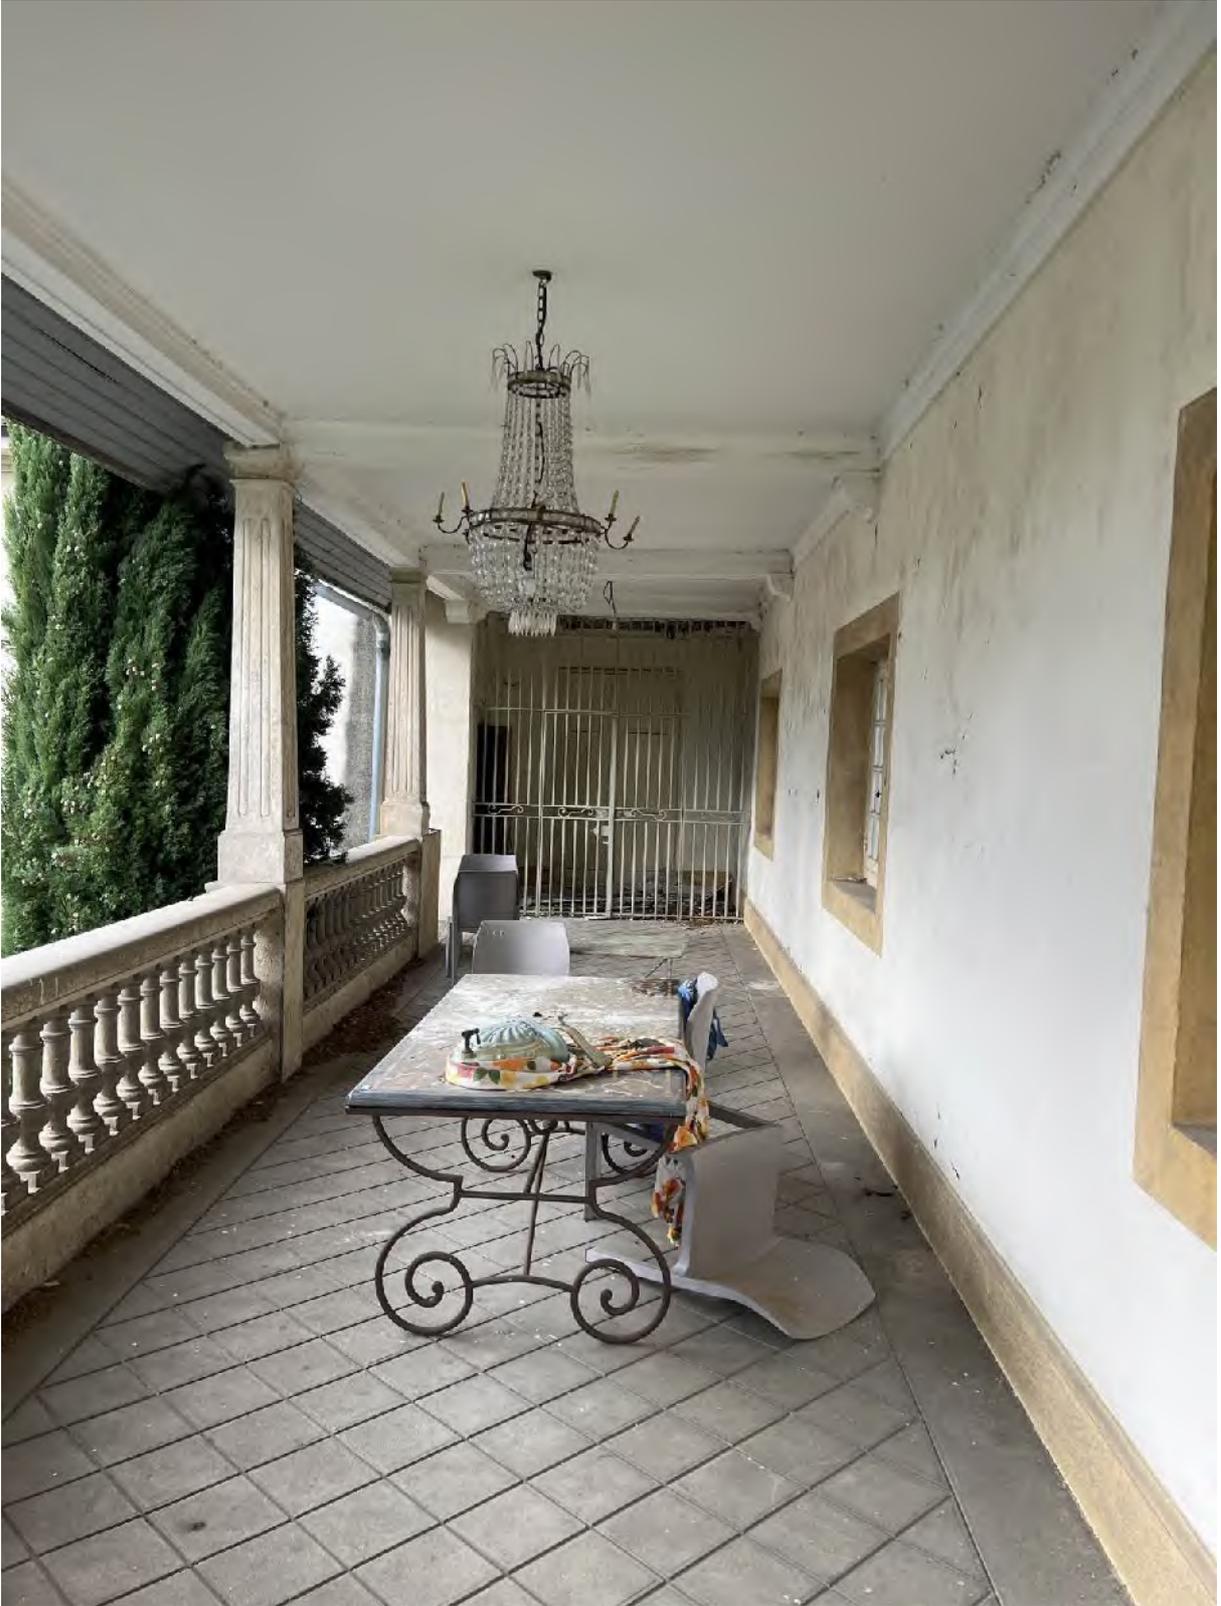
Grande terrasse :

Le sol de la terrasse est en béton en bon état.

Les murs sont couverts d'une peinture ancienne.

Le plafond est en mauvais état.

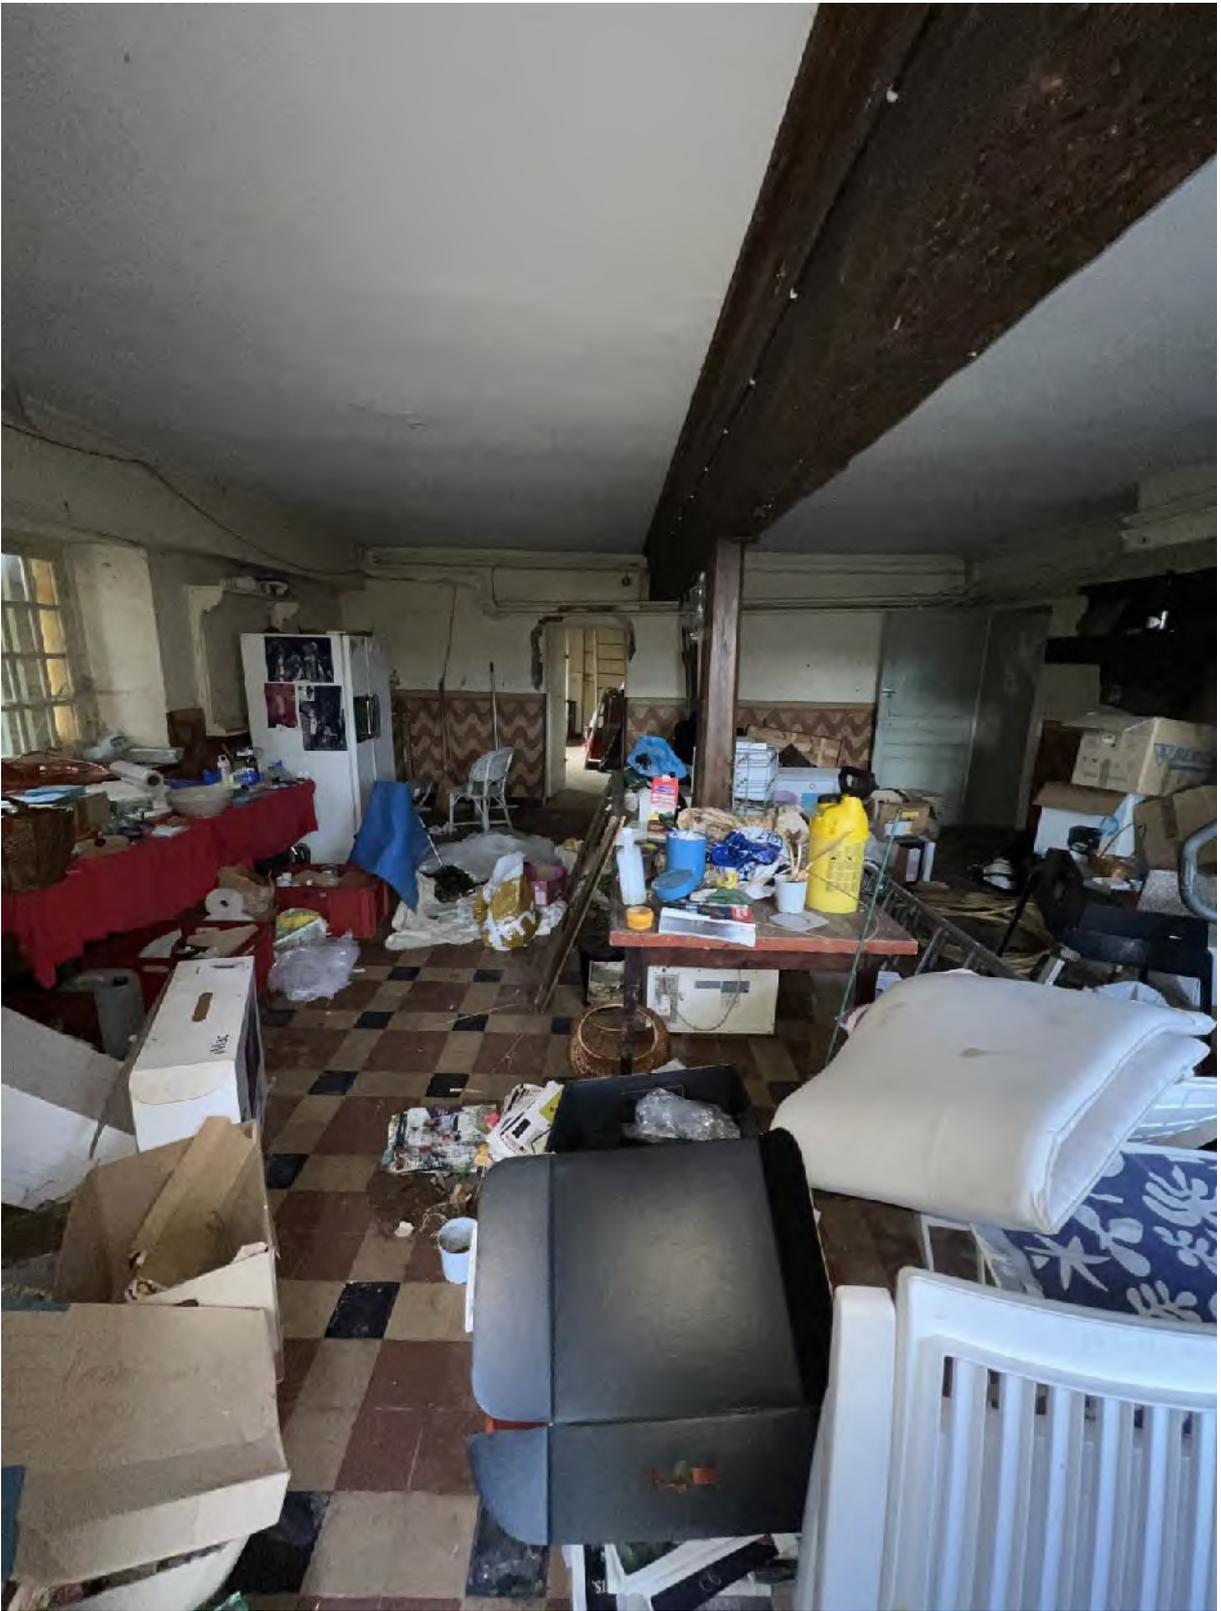
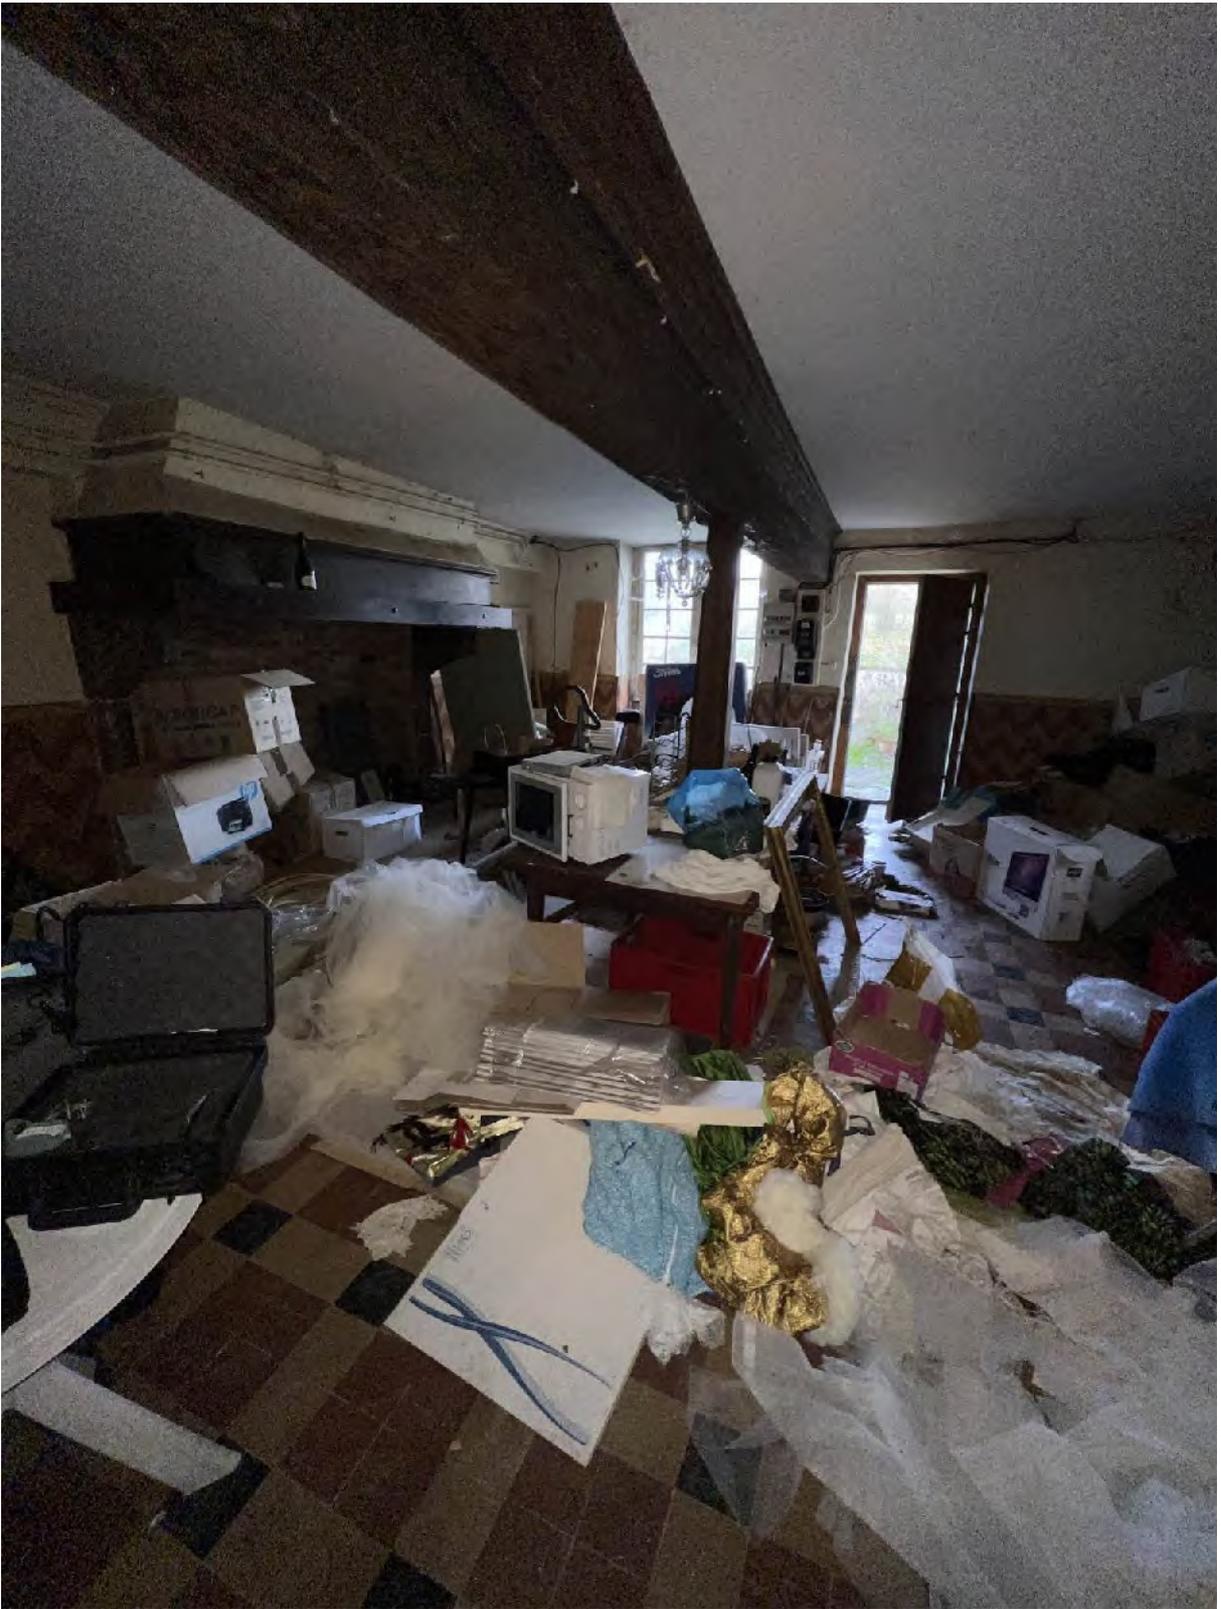
Entrée dans le château, première pièce, SEJOUR

Le sol est couvert d'un carrelage ancien en bon état.

Les murs sont couverts pour partie d'un carrelage en bon état, pour partie d'une peinture en mauvais état.

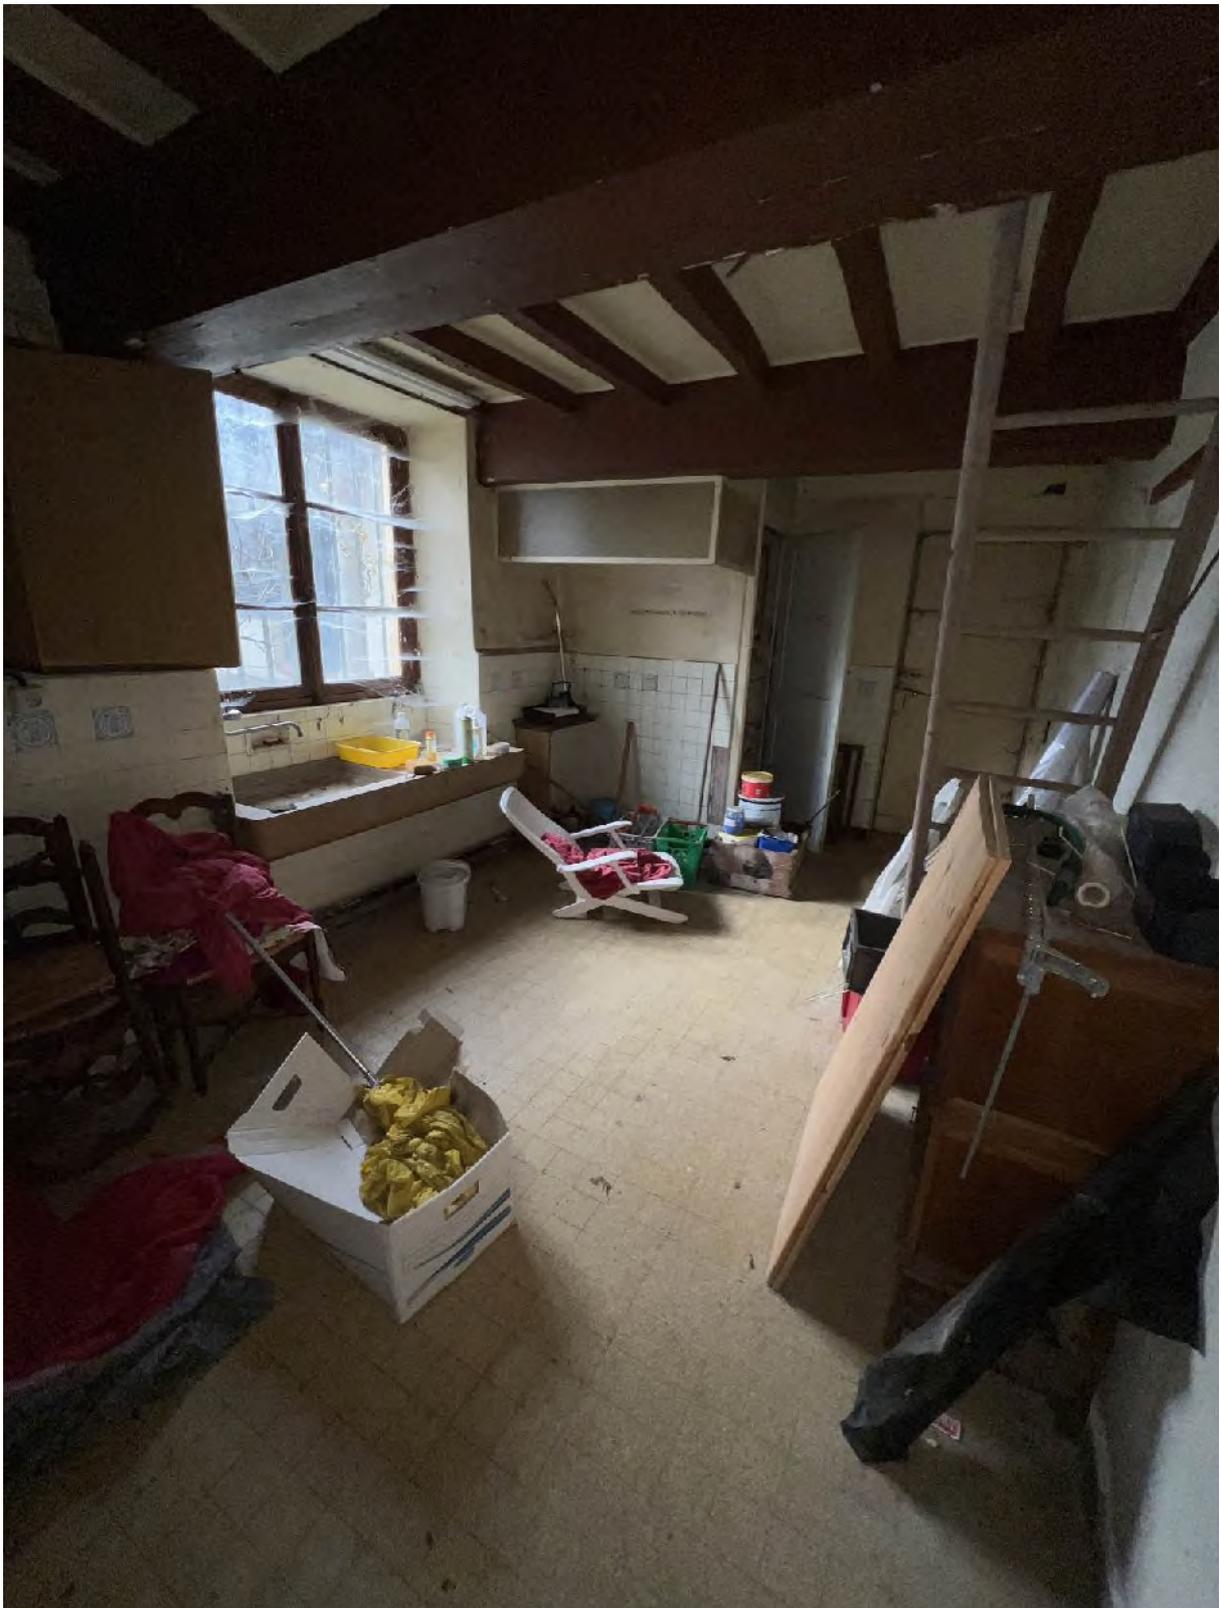
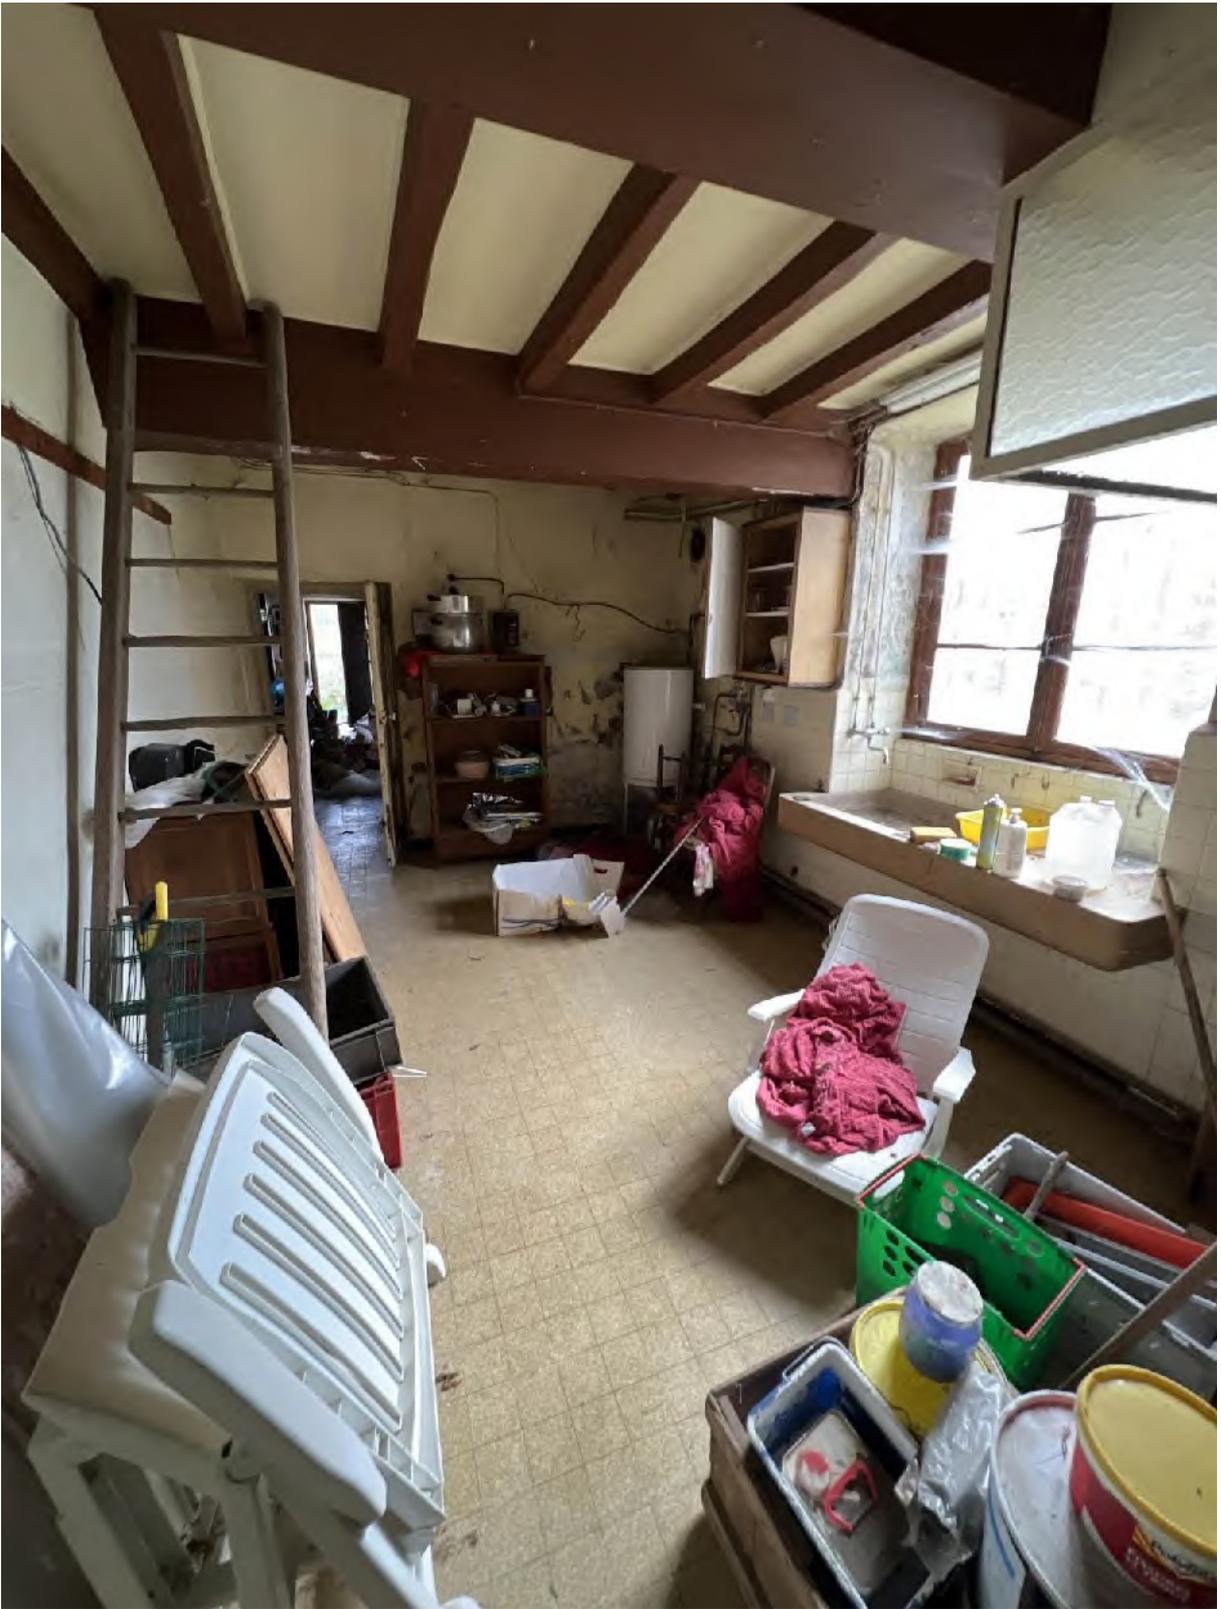
CUISINE dans le prolongement

Le sol est couvert d'un carrelage en bon état.

Les murs sont couverts d'une peinture en mauvais état.
