PROCES-VERBAL DESCRIPTIF

L'AN DEUX MILLE VINGT-DEUX ET LE VINGT DECEMBRE

Adresse du bien

180 rue du château 69730 GENAY

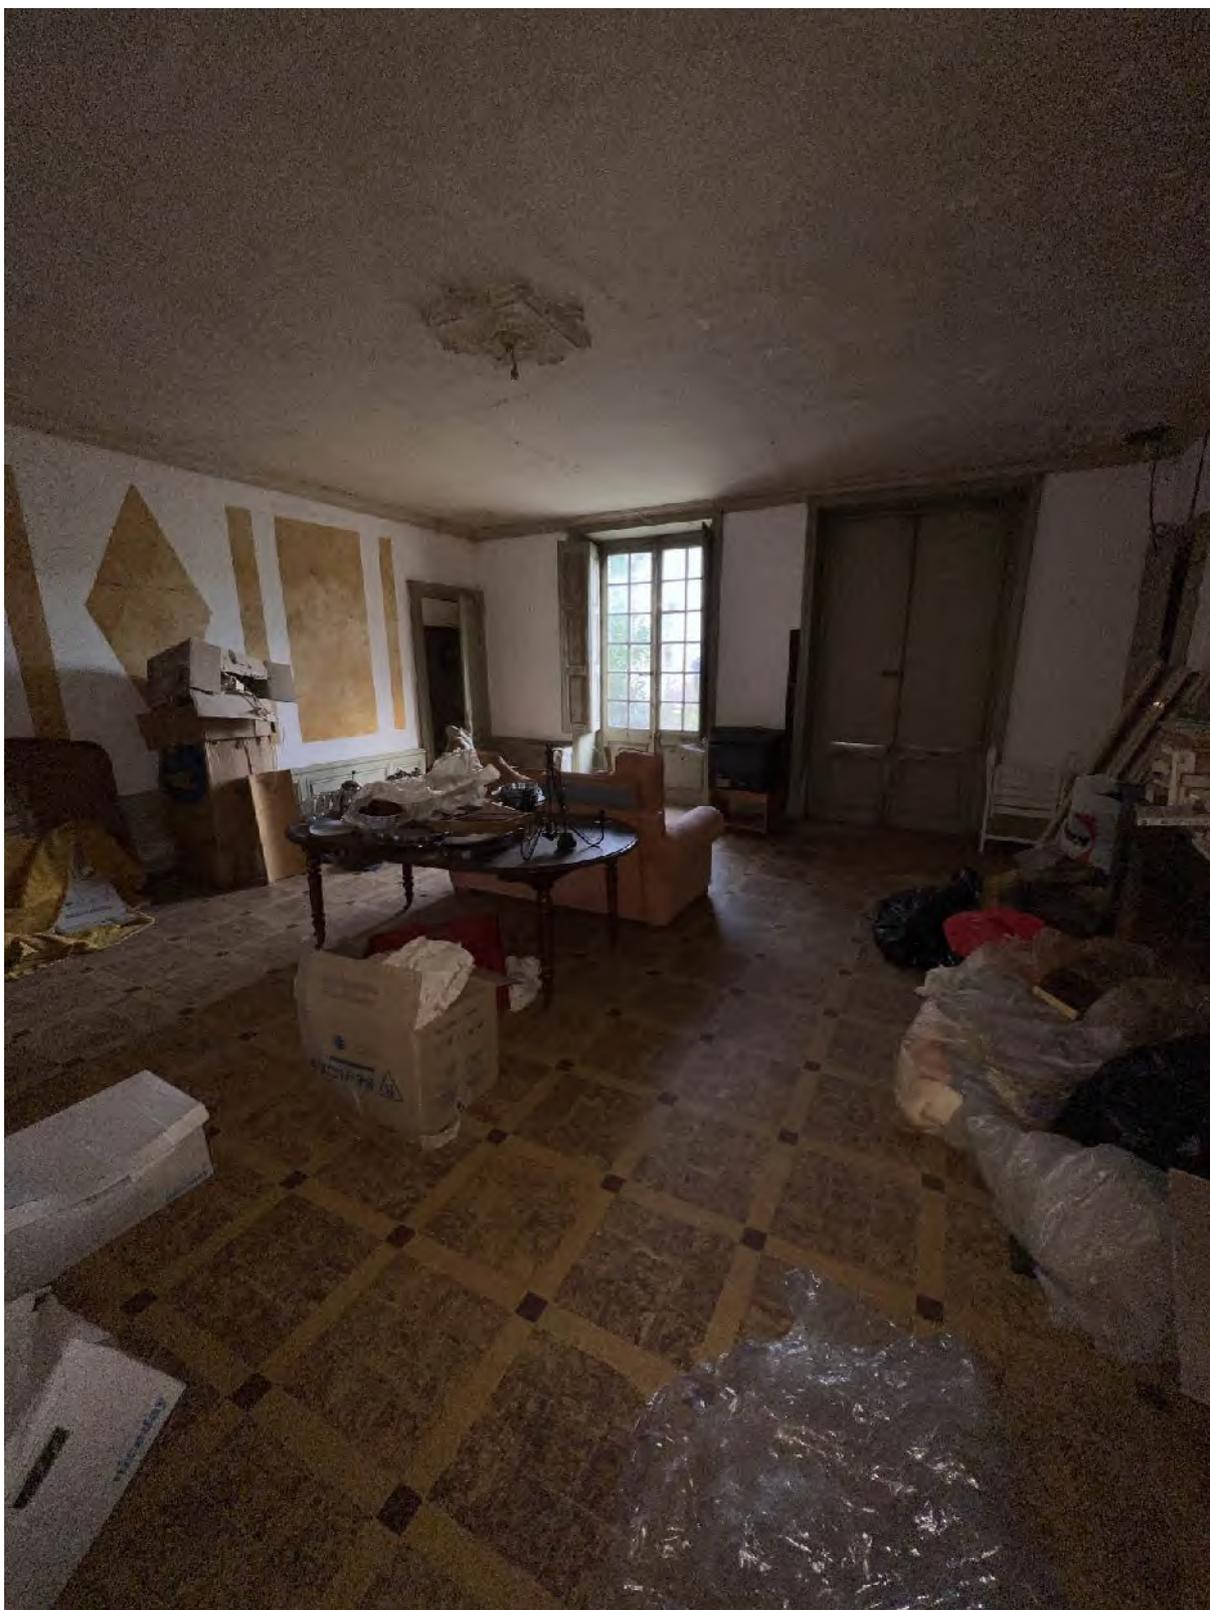
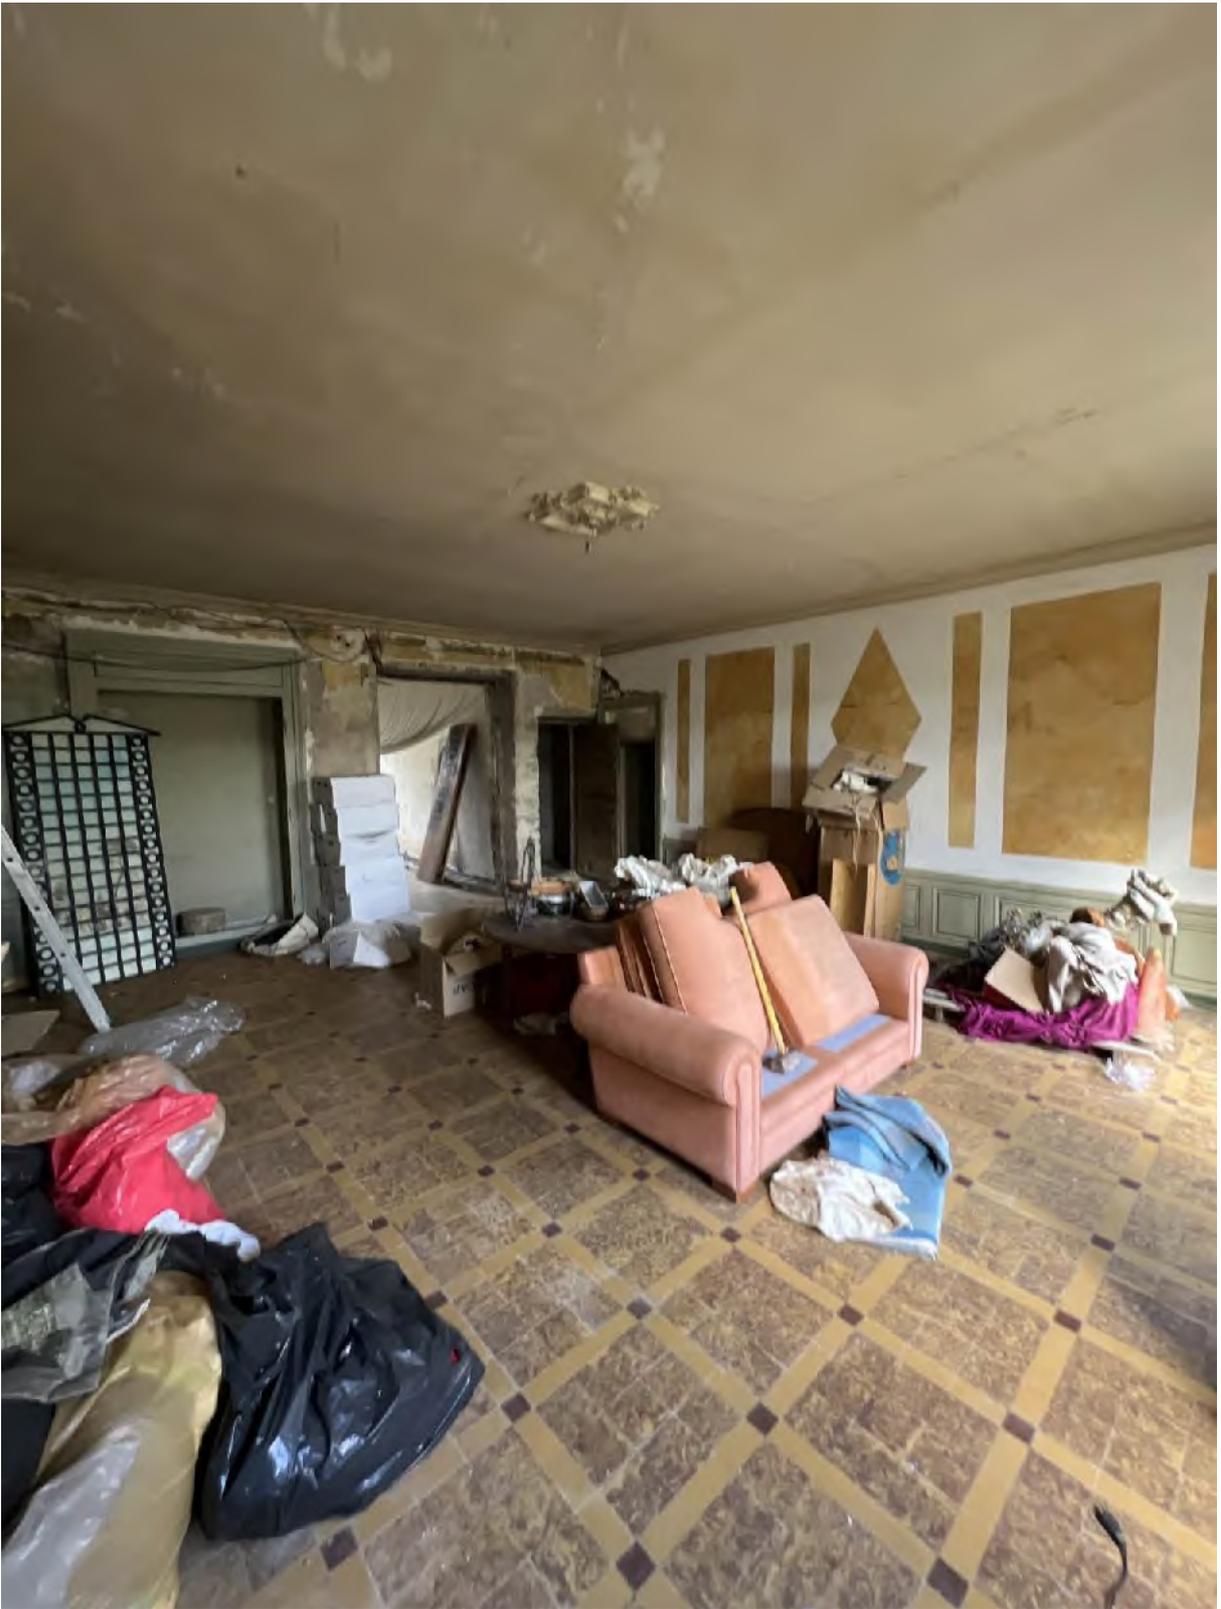
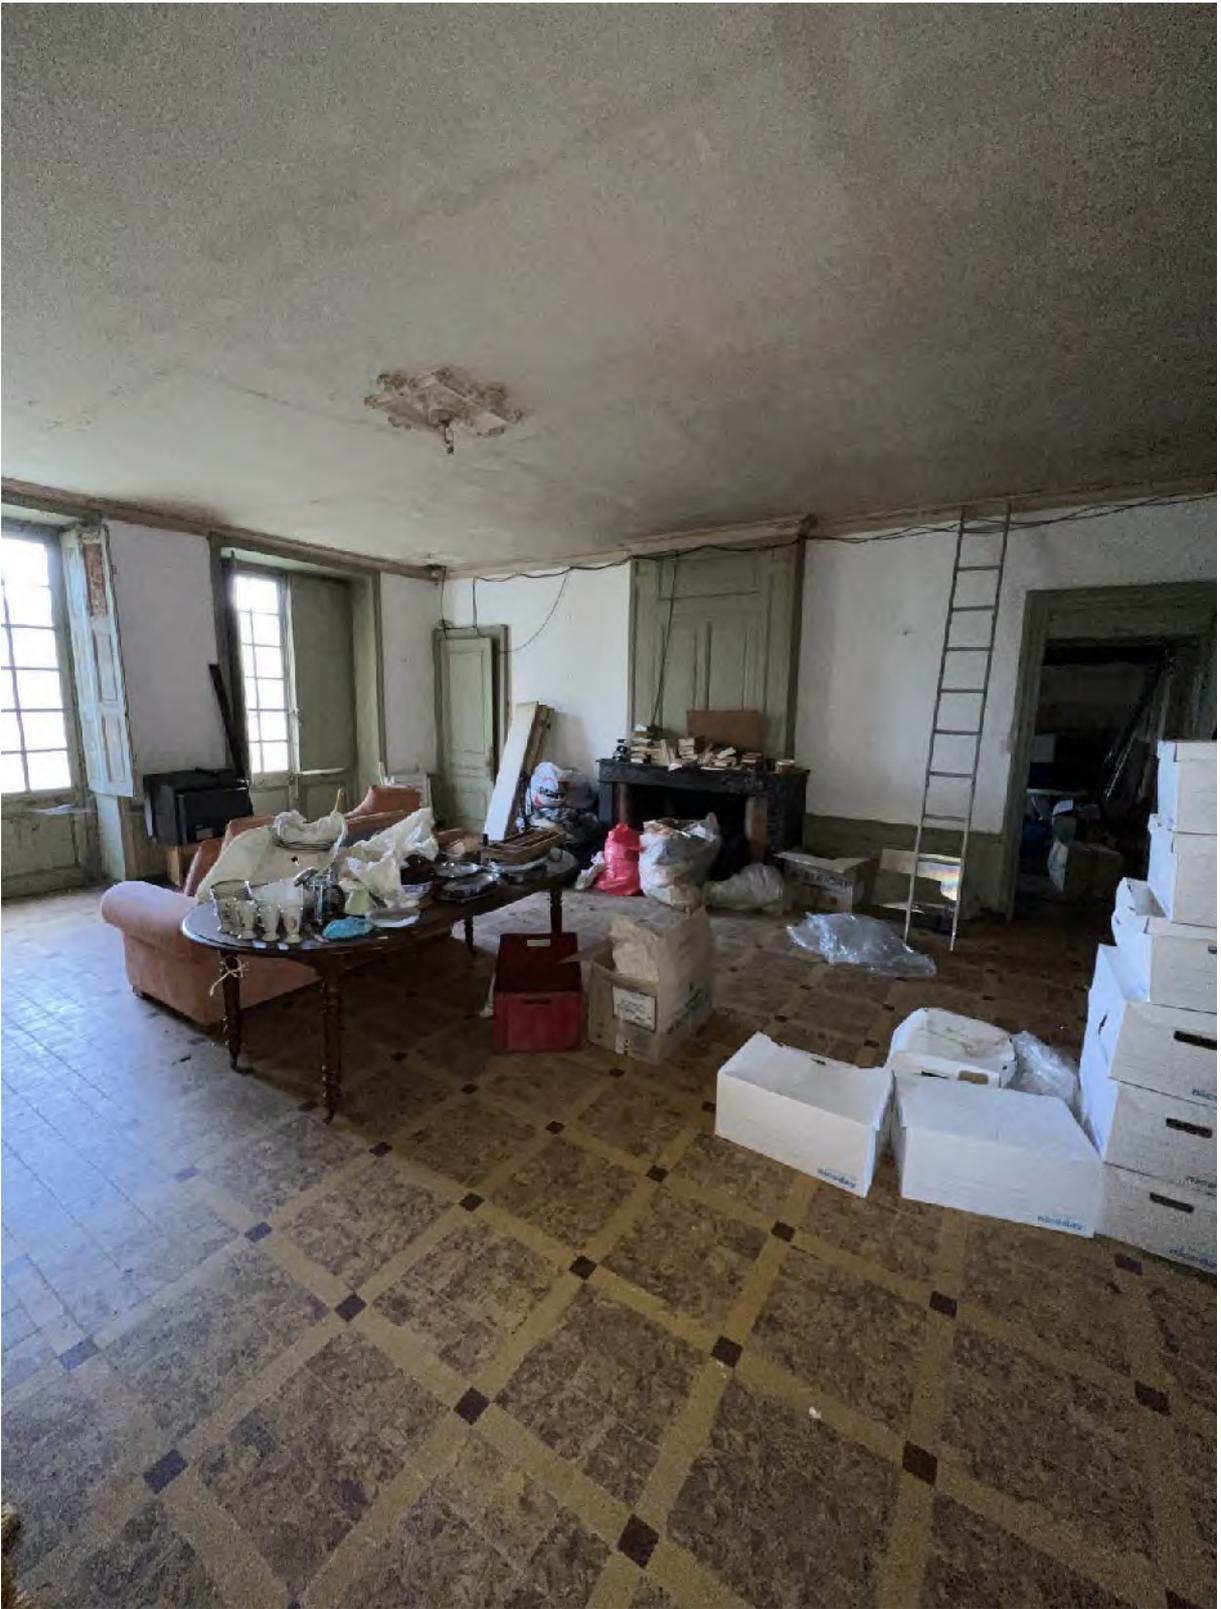
SALON 1

Le sol est couvert d'un carrelage en bon état.

La peinture murale est en mauvais état, tout comme les huisseries.

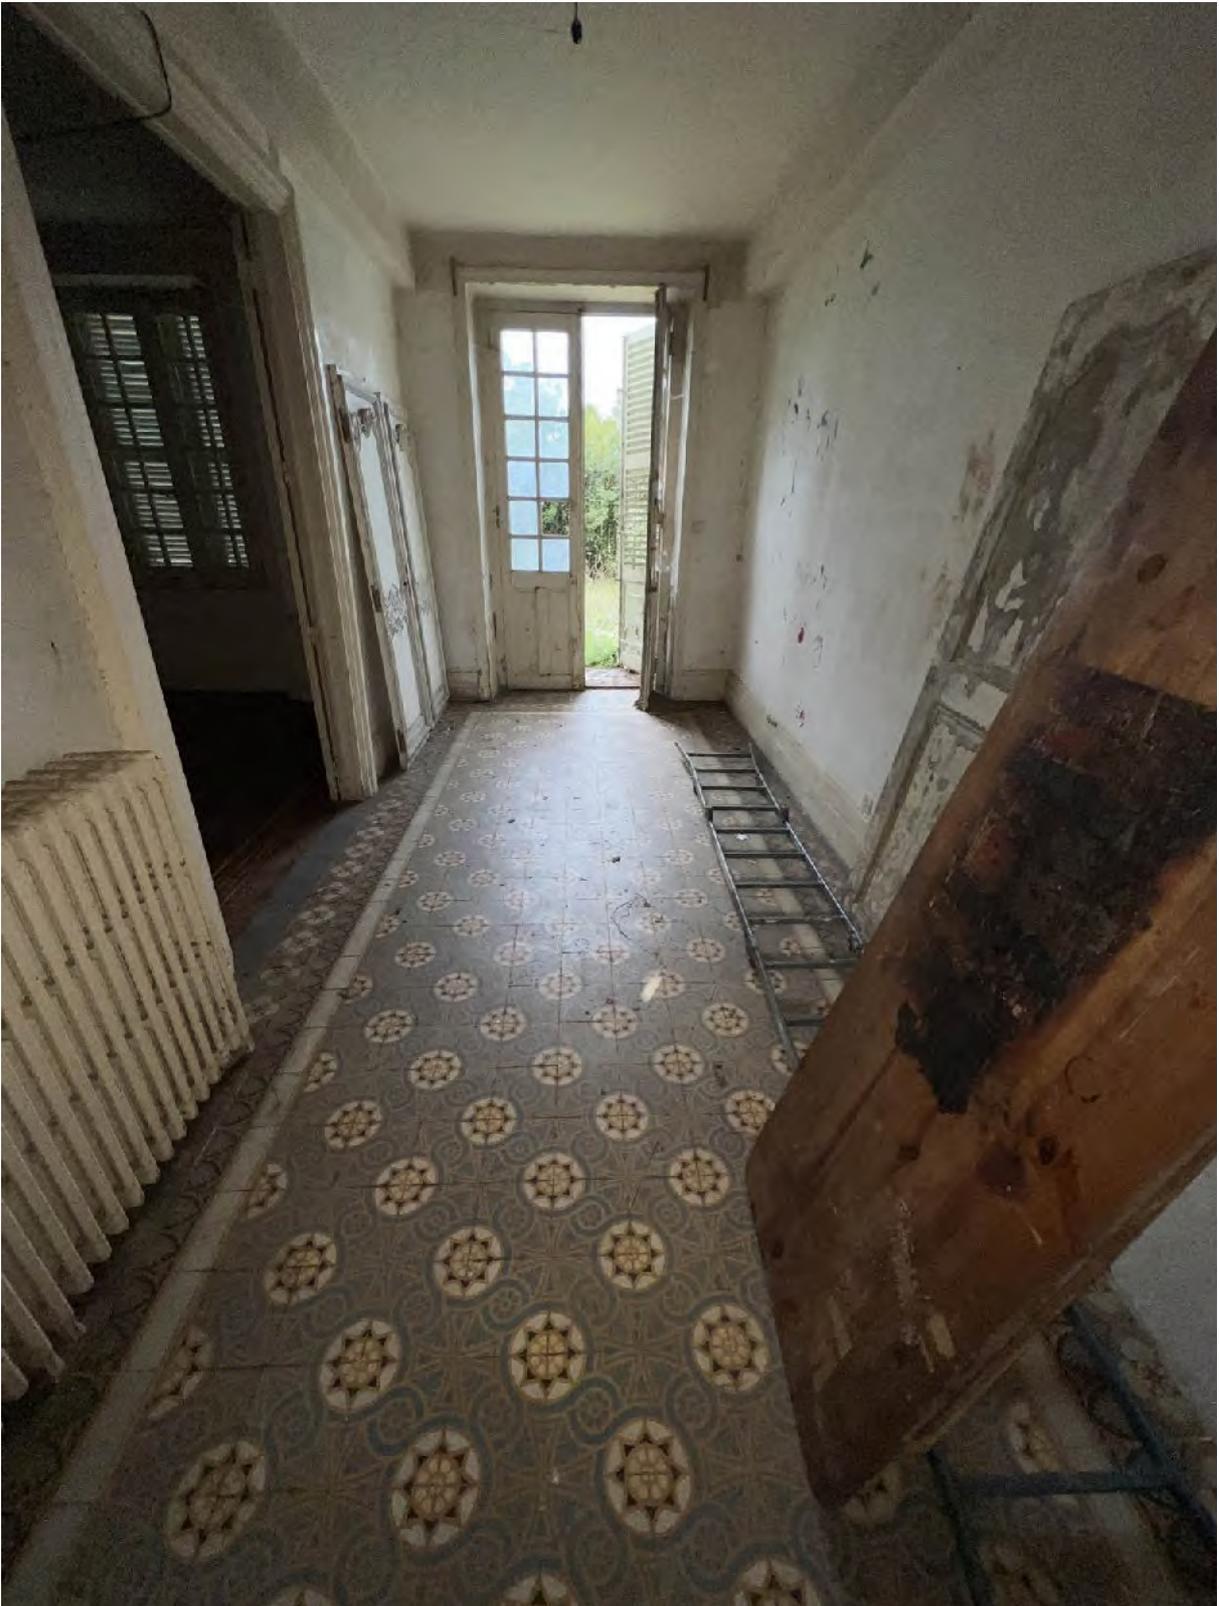
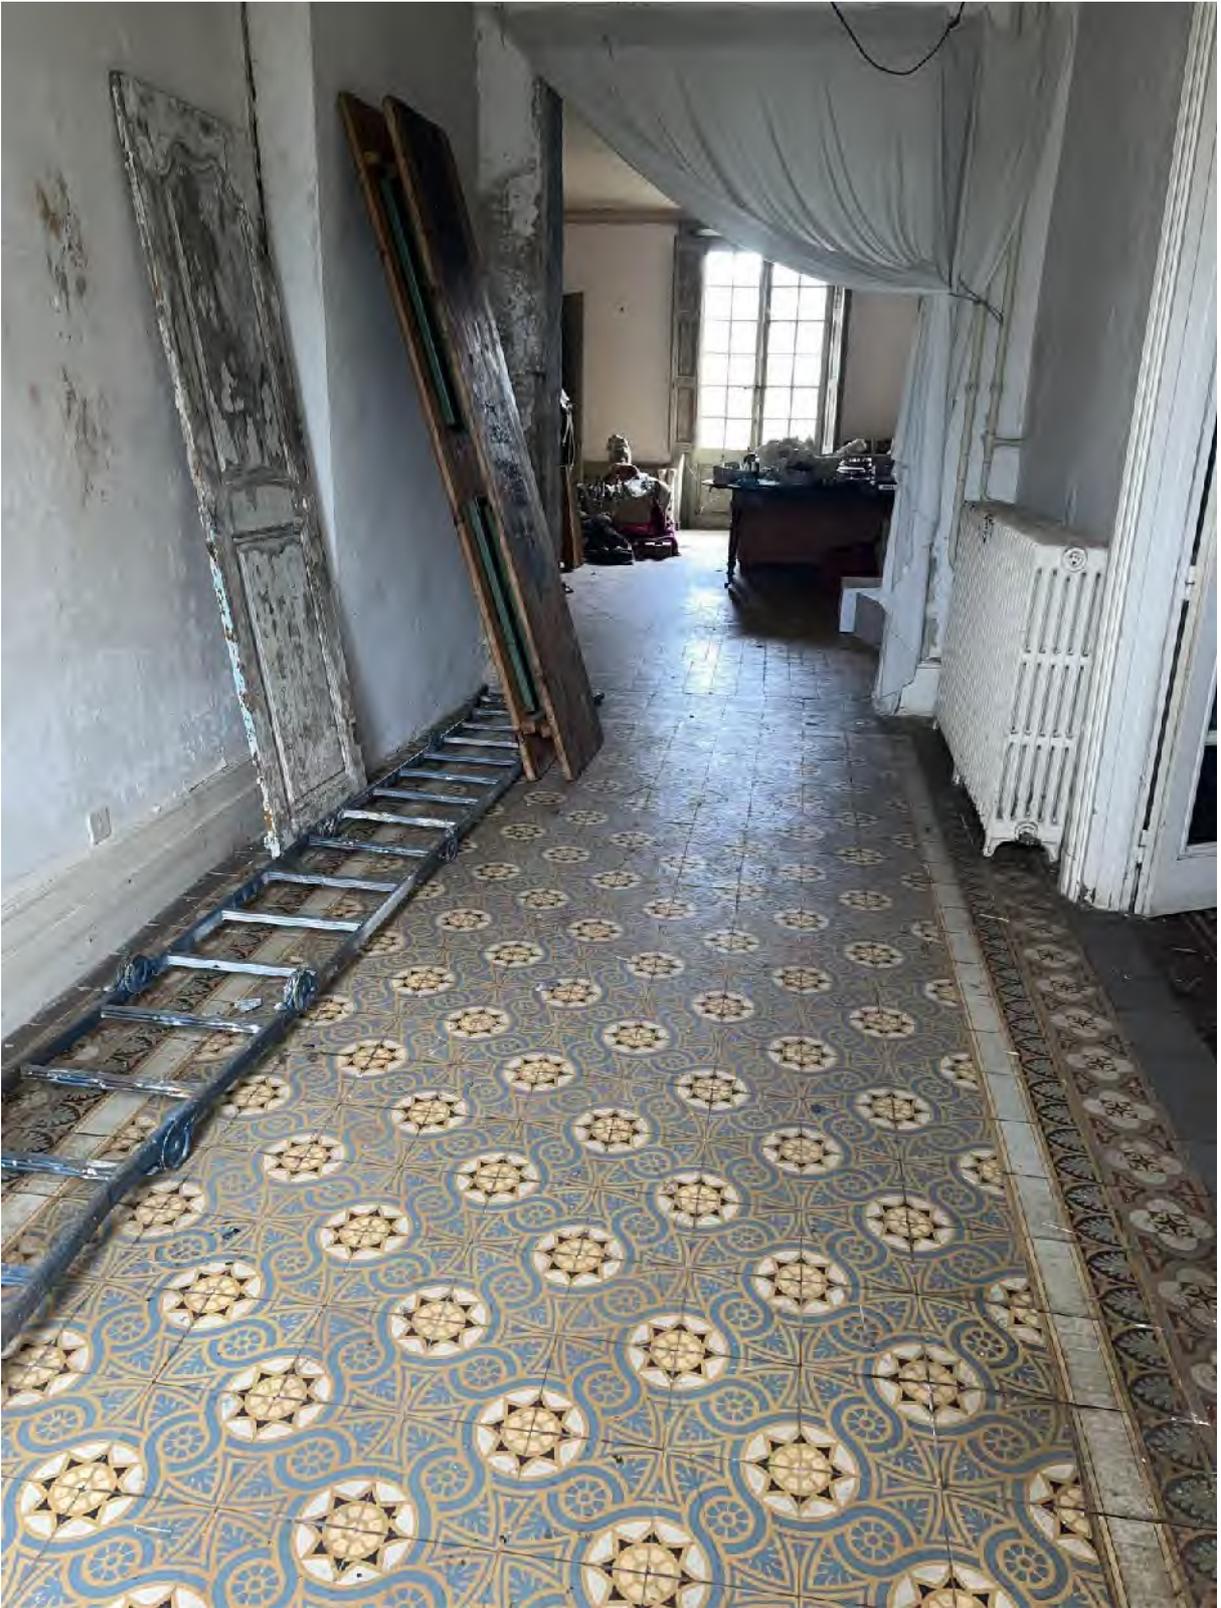
HALL

Le sol du couloir est couvert d'un carrelage ancien en bon état.

Les murs sont couverts d'un revêtement en mauvais état.

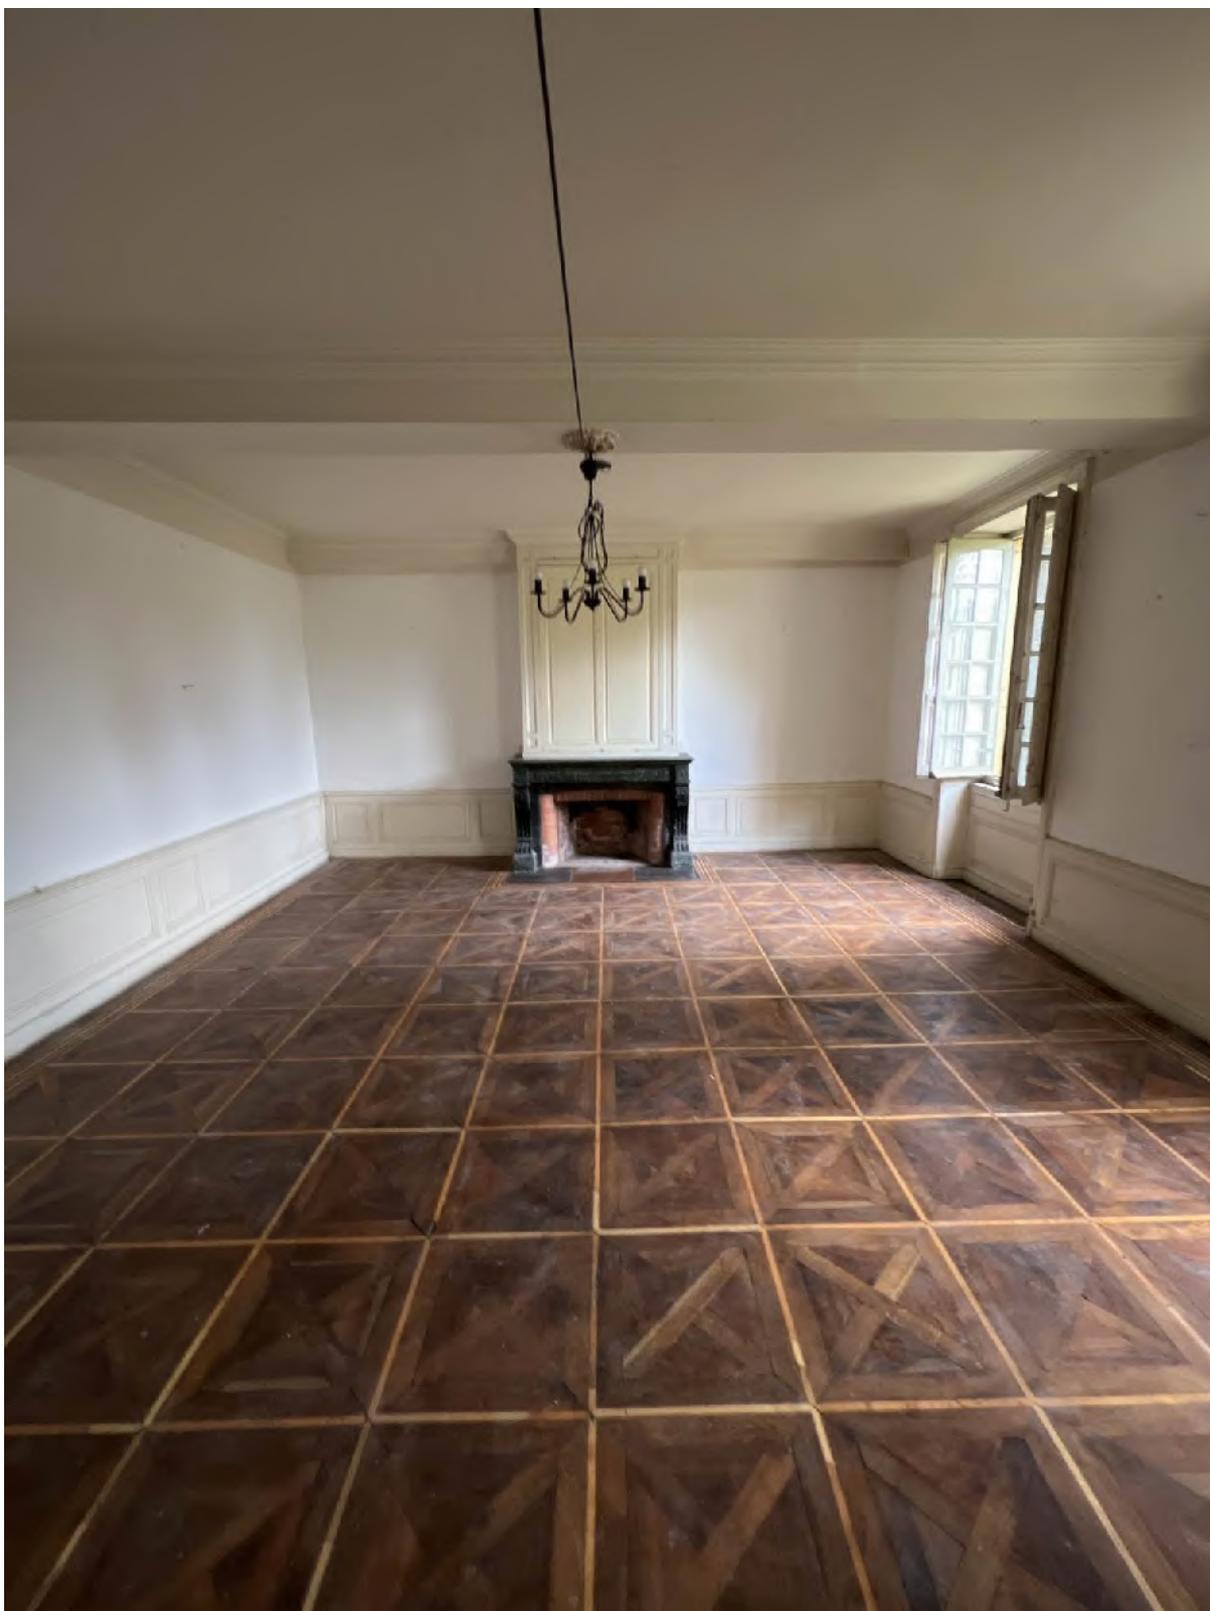
SALON 2

Le sol est couvert d'un parquet ancien en bon état.

Les murs sont couverts d'une peinture en mauvais état.

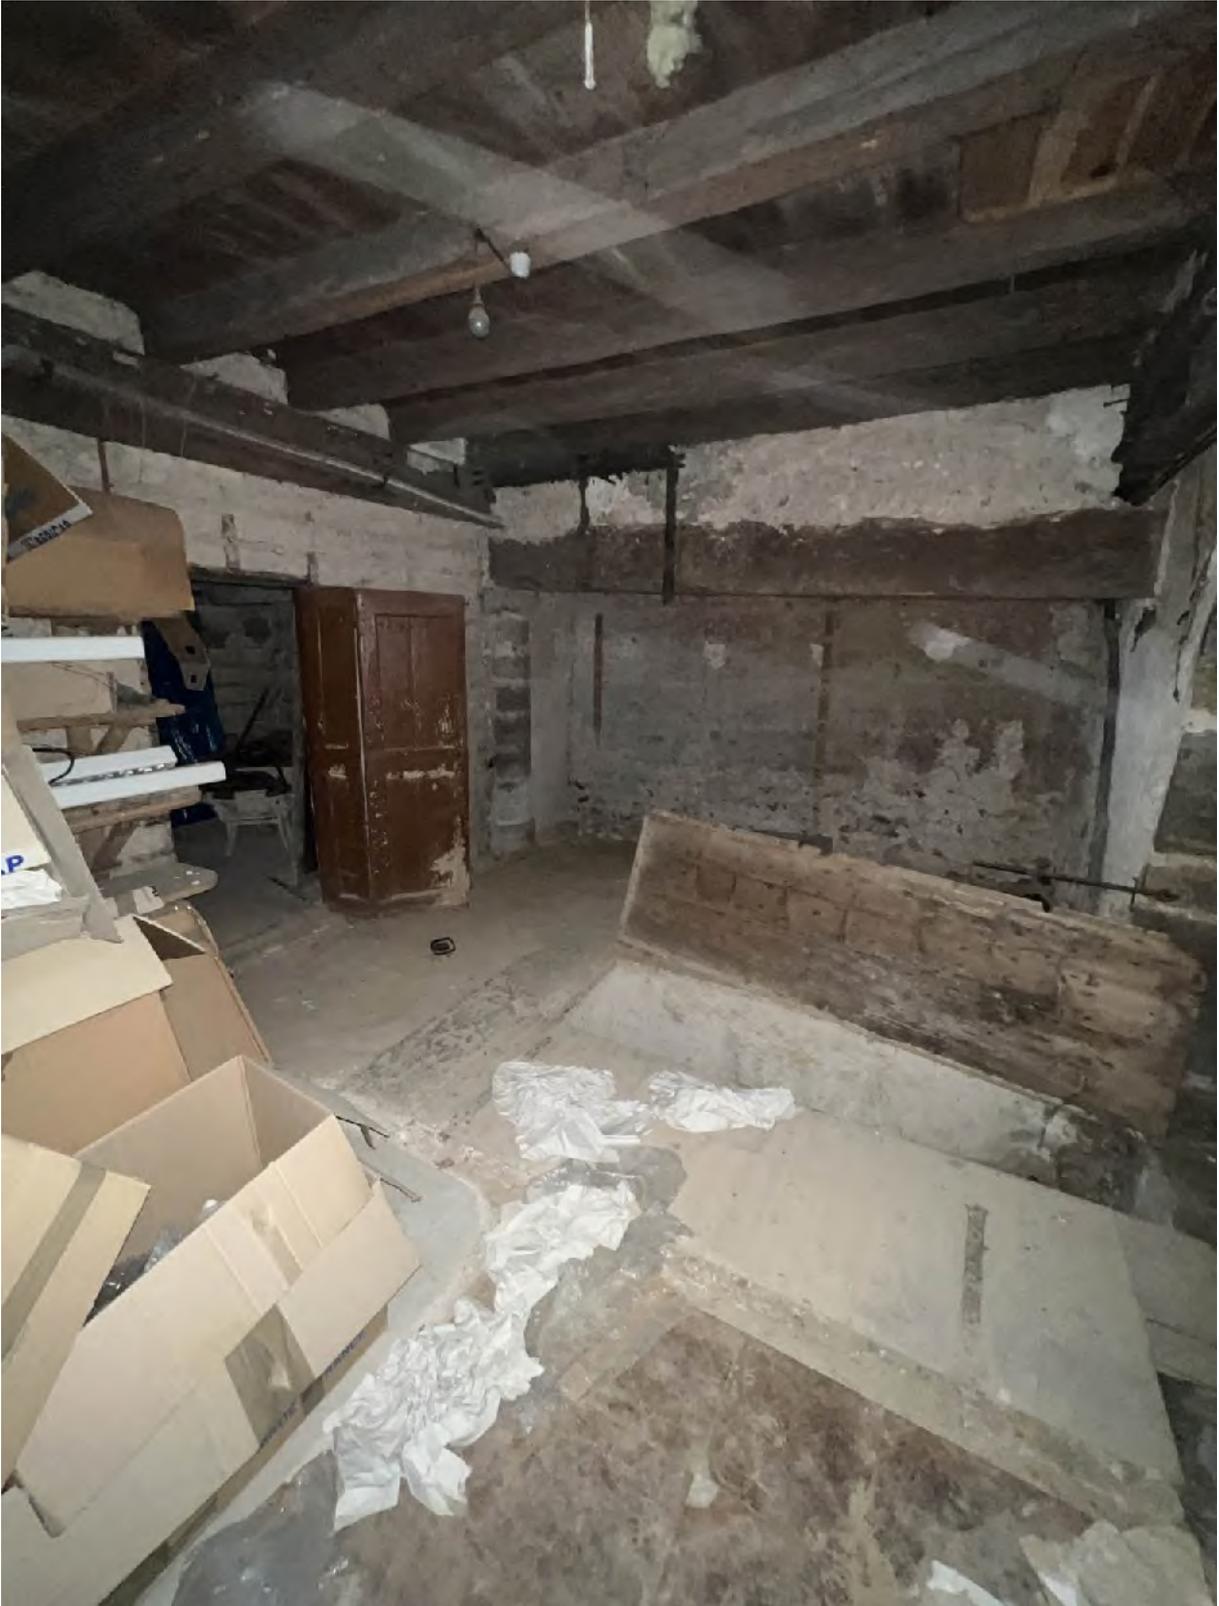
CAVE 1

Sol et murs sont en matériaux bruts en mauvais état.

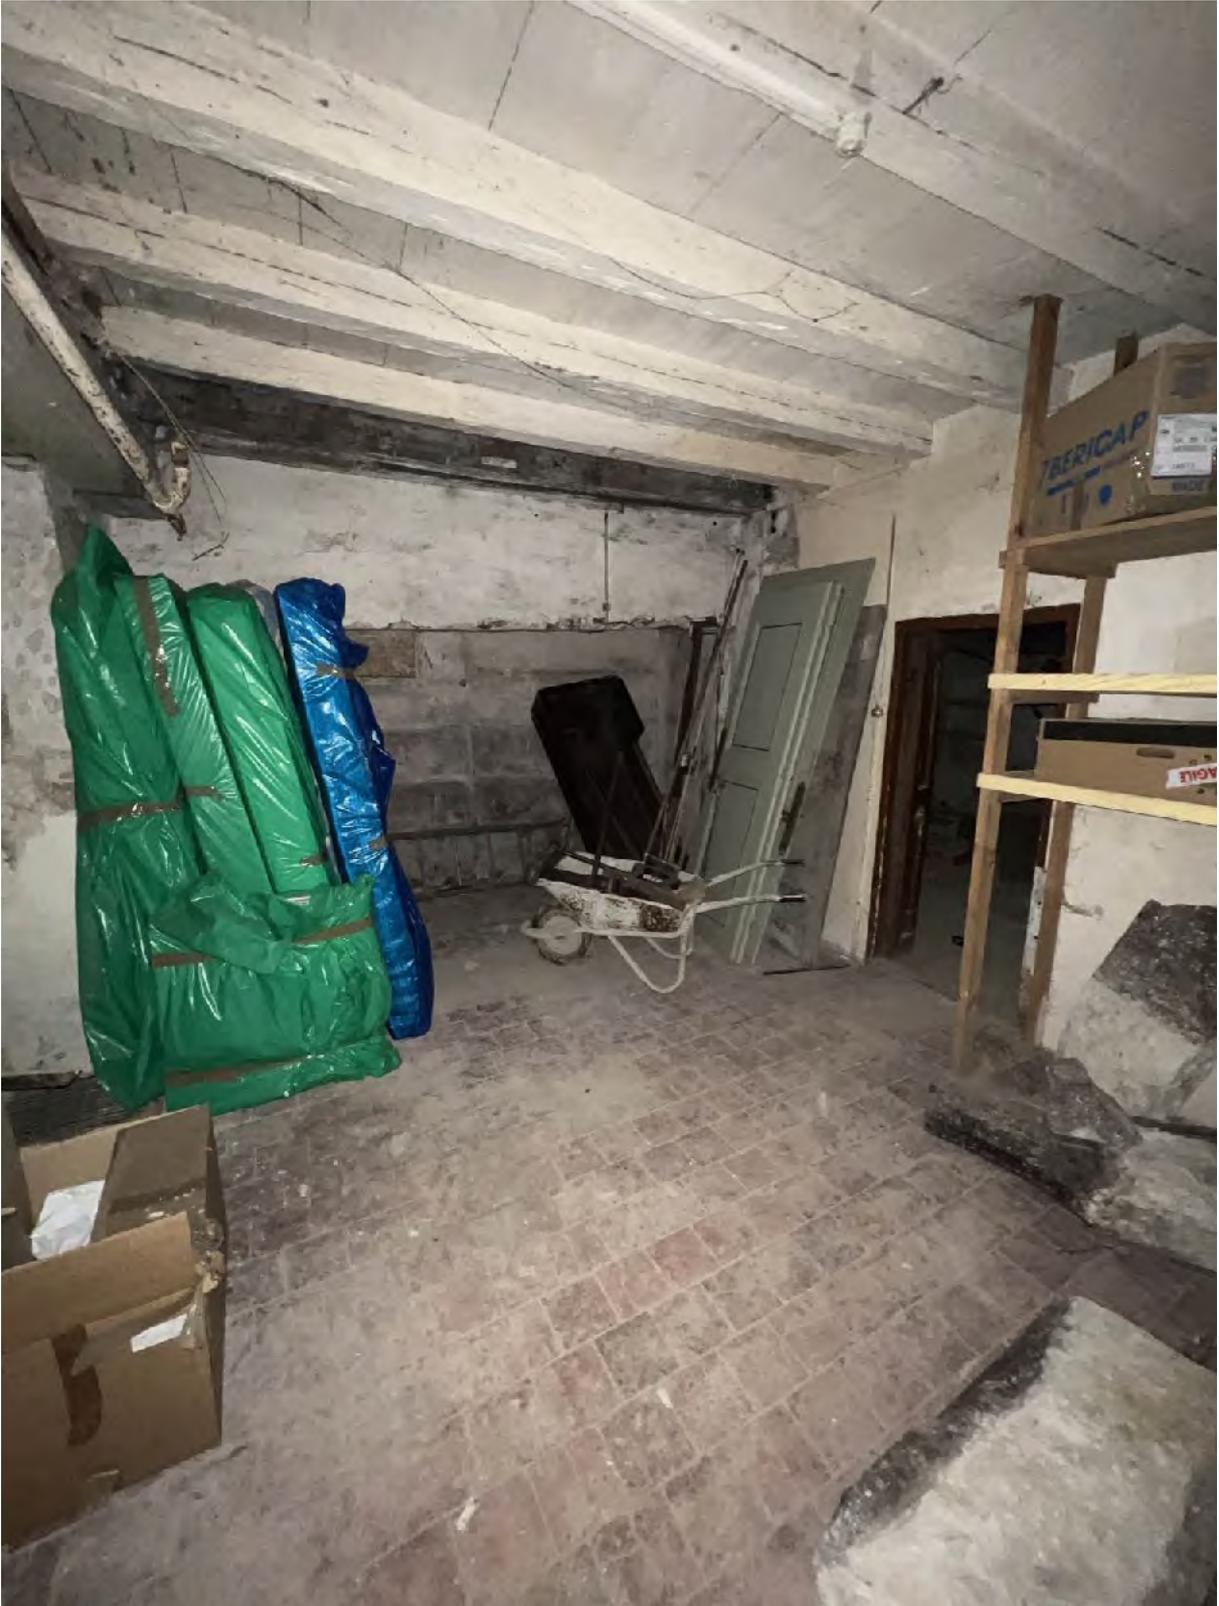
CAVE 2

Le sol est couvert d'un carrelage en mauvais état. Les murs sont en mauvais état.

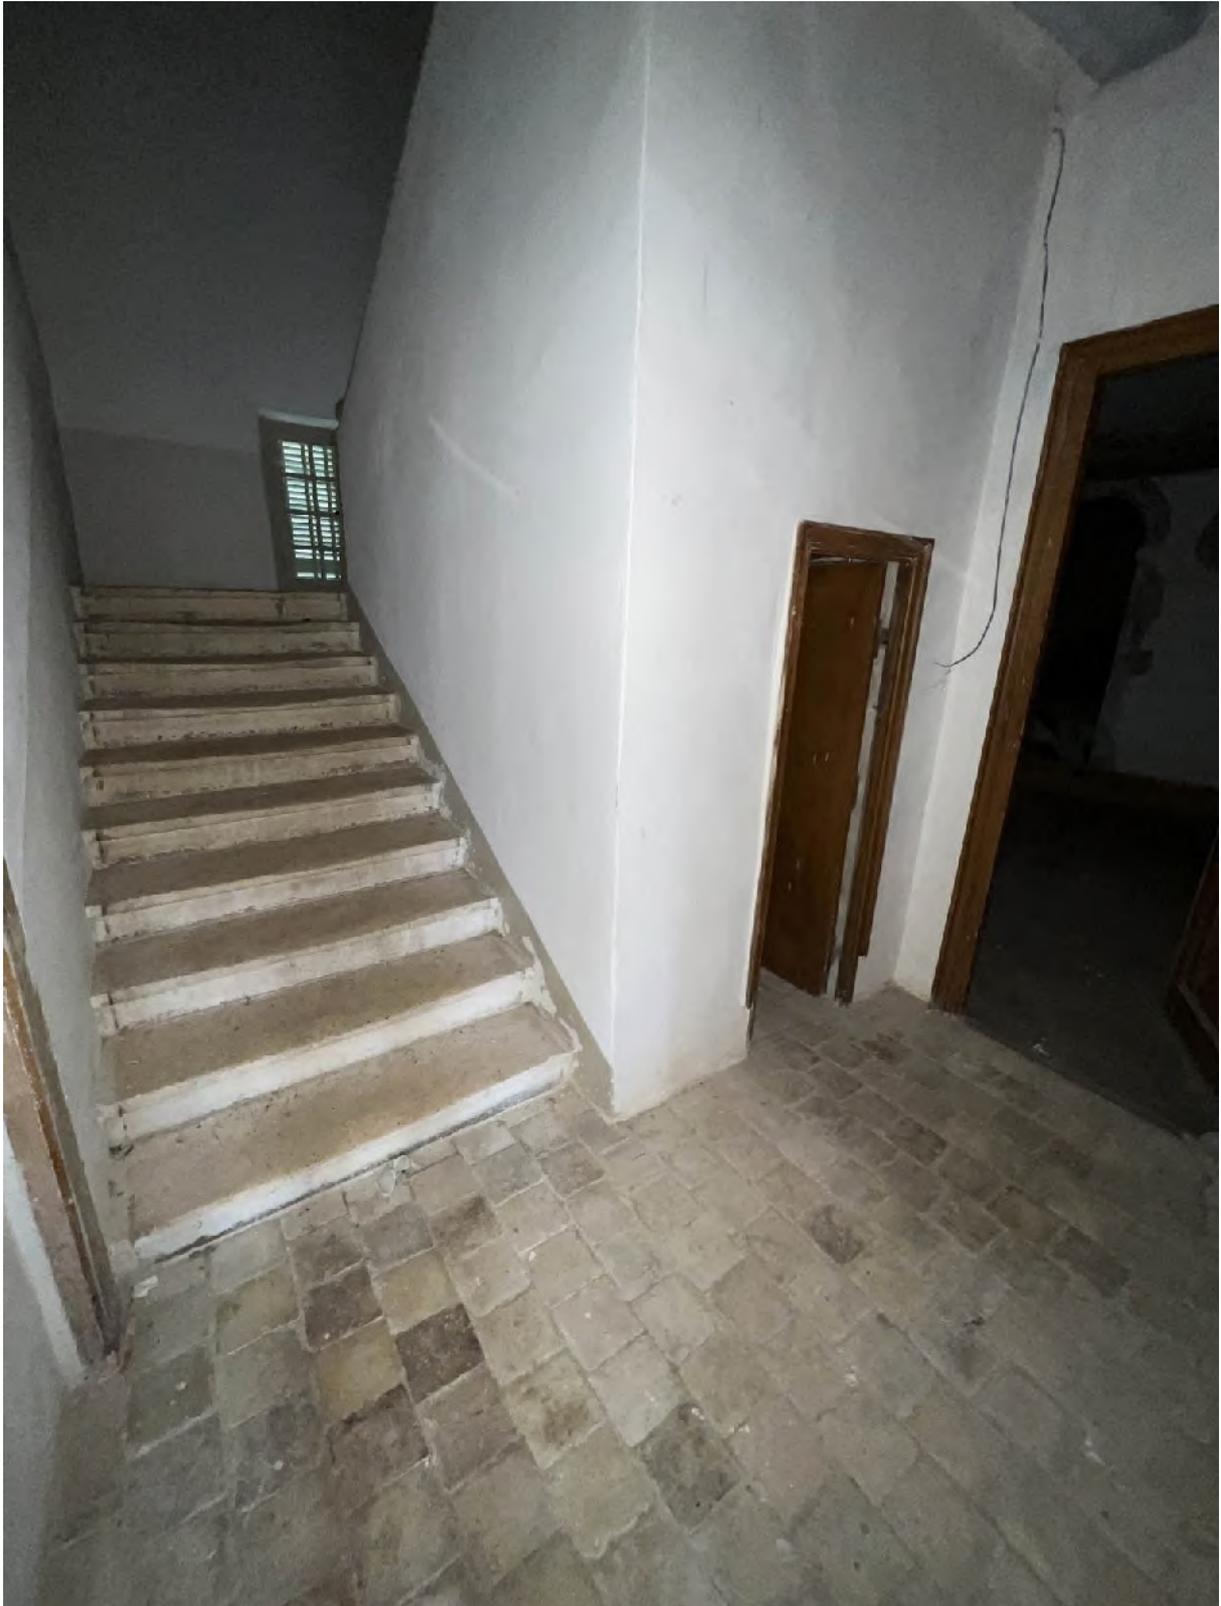
DEGAGEMENT 1

Le carrelage du sol est sale mais en bon état. Les murs sont en mauvais état.

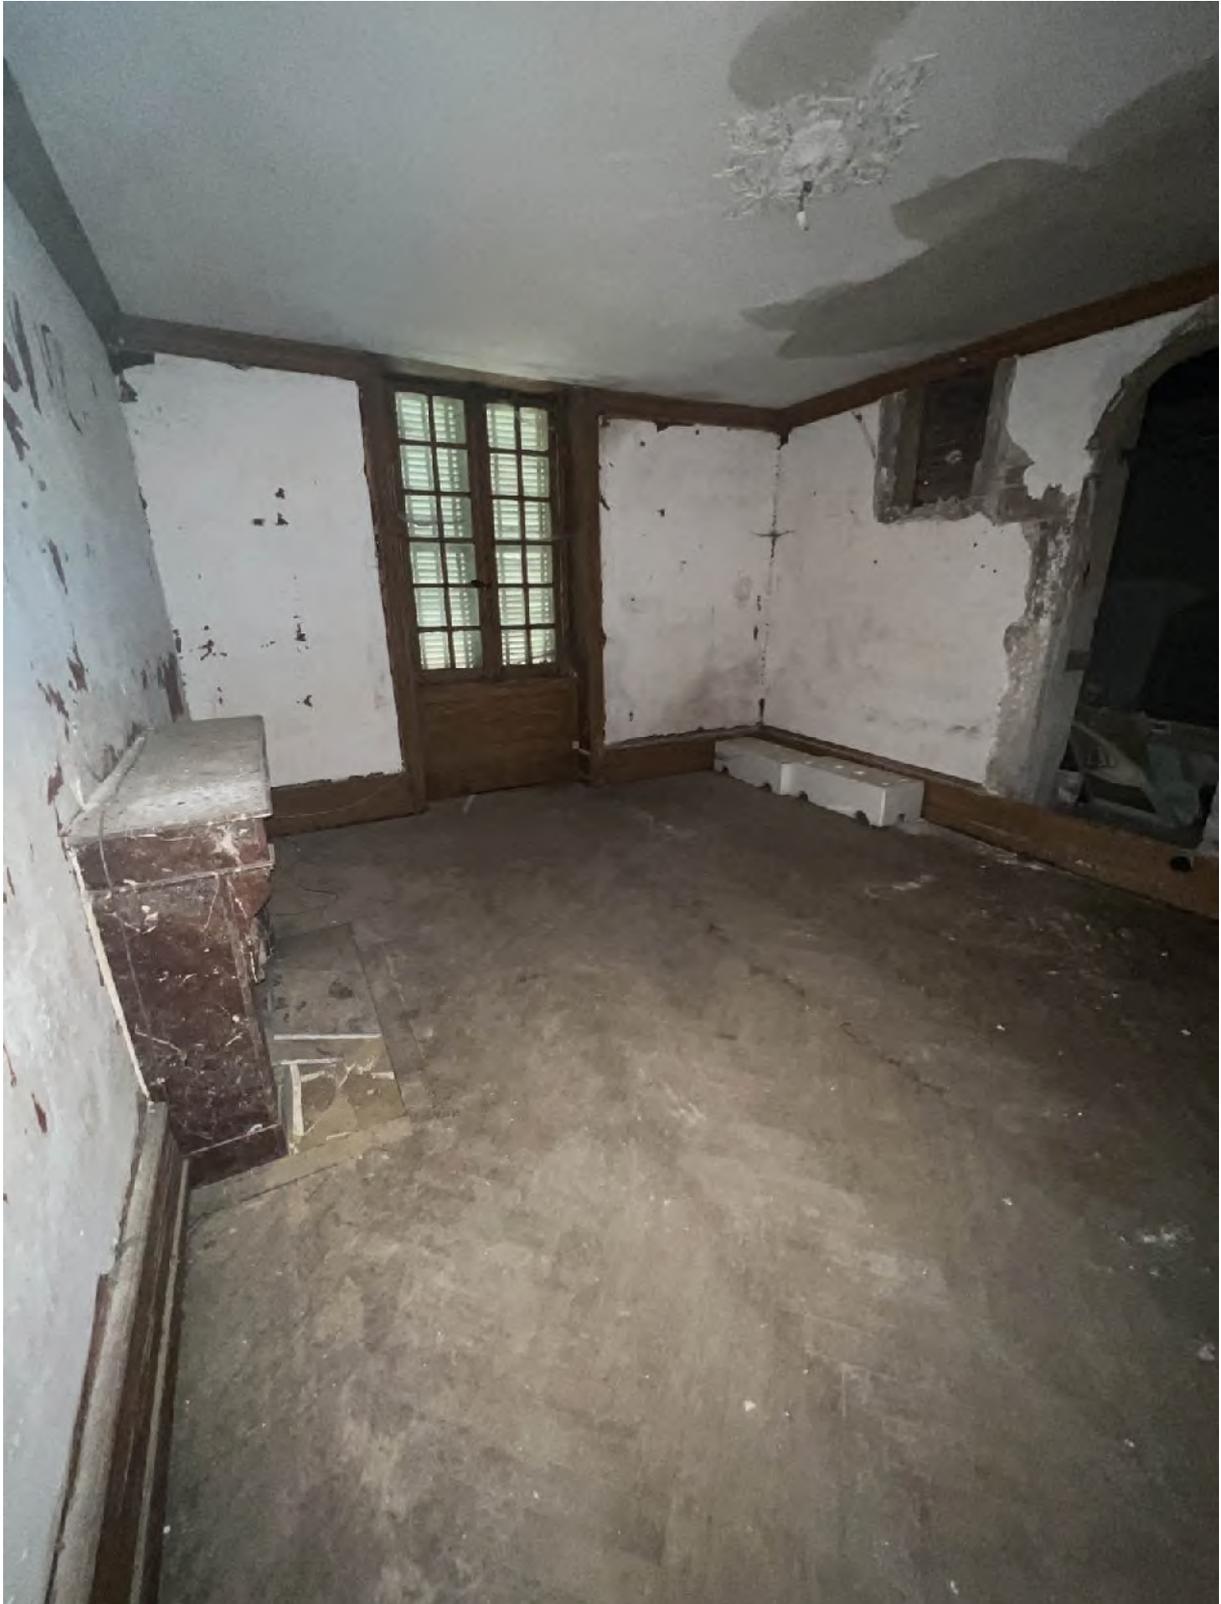
CHAMBRE 1

Le sol est couvert d'un parquet à chevron ancien en mauvais état.

Les murs sont couverts d'un revêtement arraché.

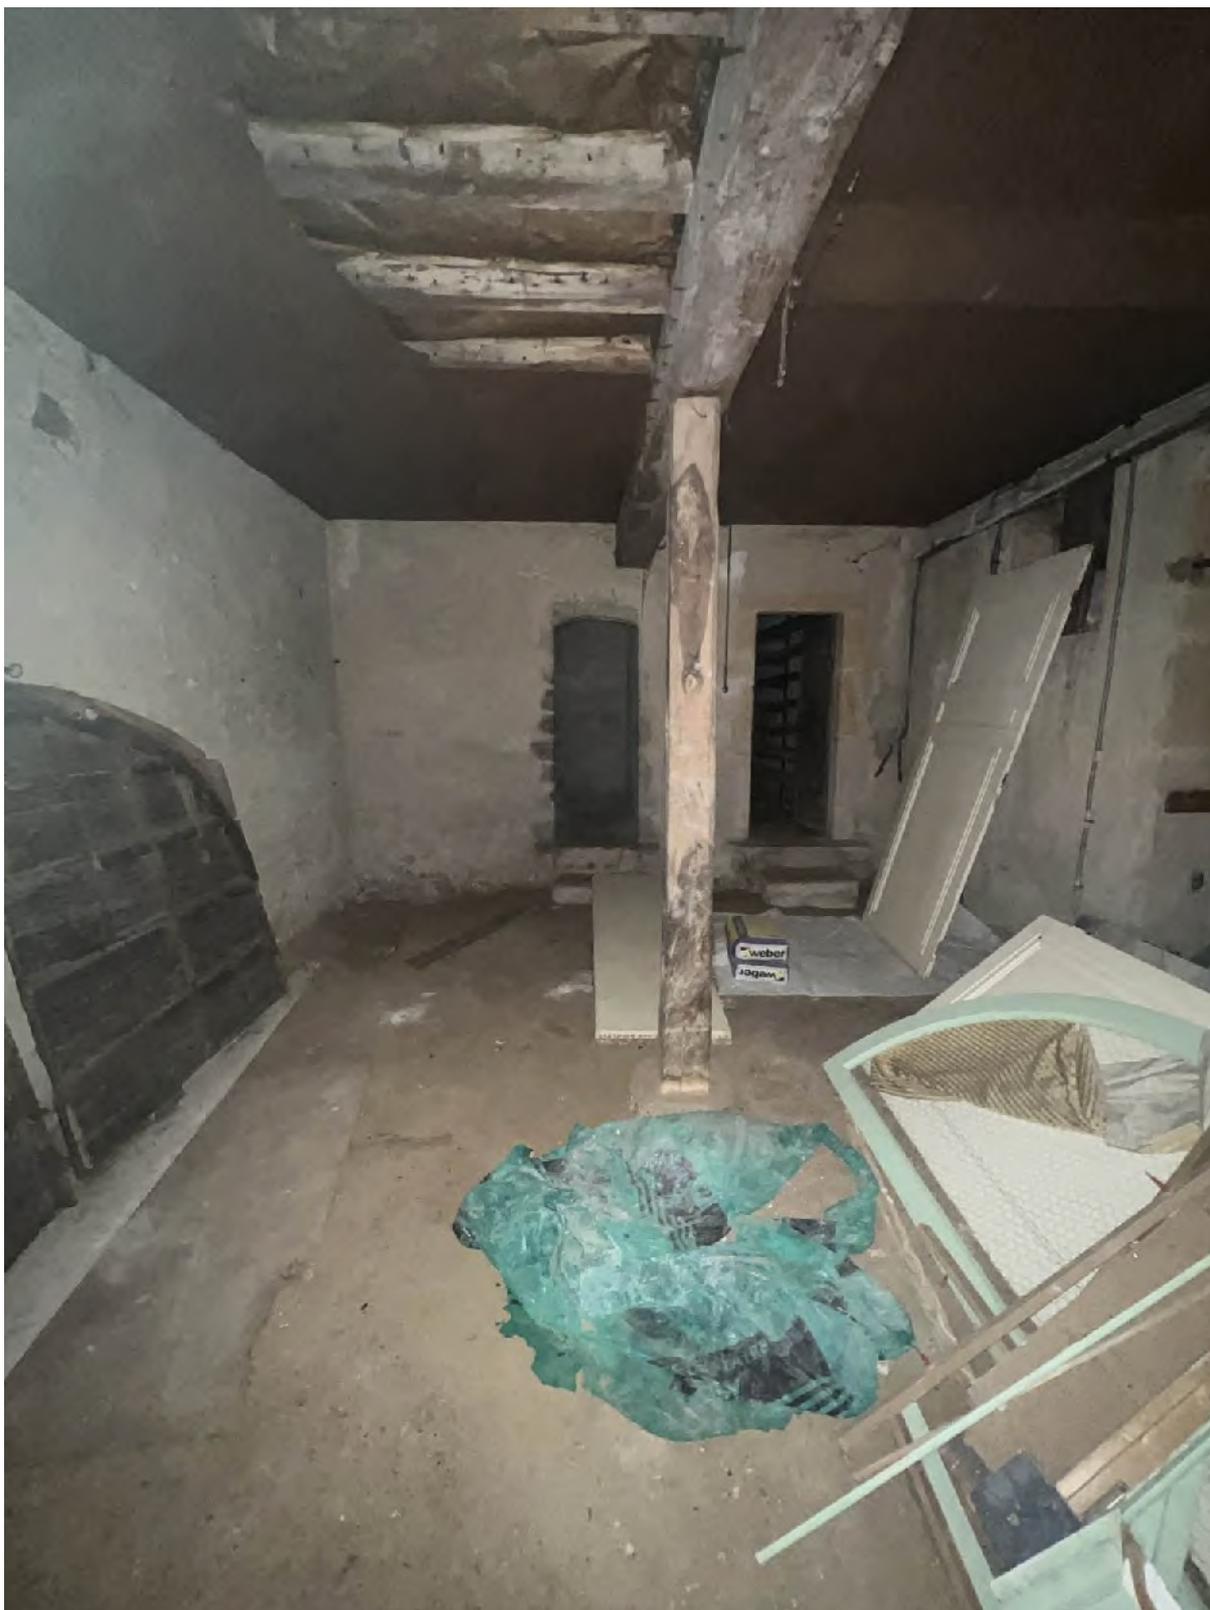
CAVE 3

Le sol est constitué de terre battue. Les murs sont en revêtement brut en mauvais état.
