PROCES-VERBAL DESCRIPTIF

L'AN DEUX MILLE VINGT-DEUX ET LE VINGT DECEMBRE

Adresse du bien

180 rue du château 69730 GENAY

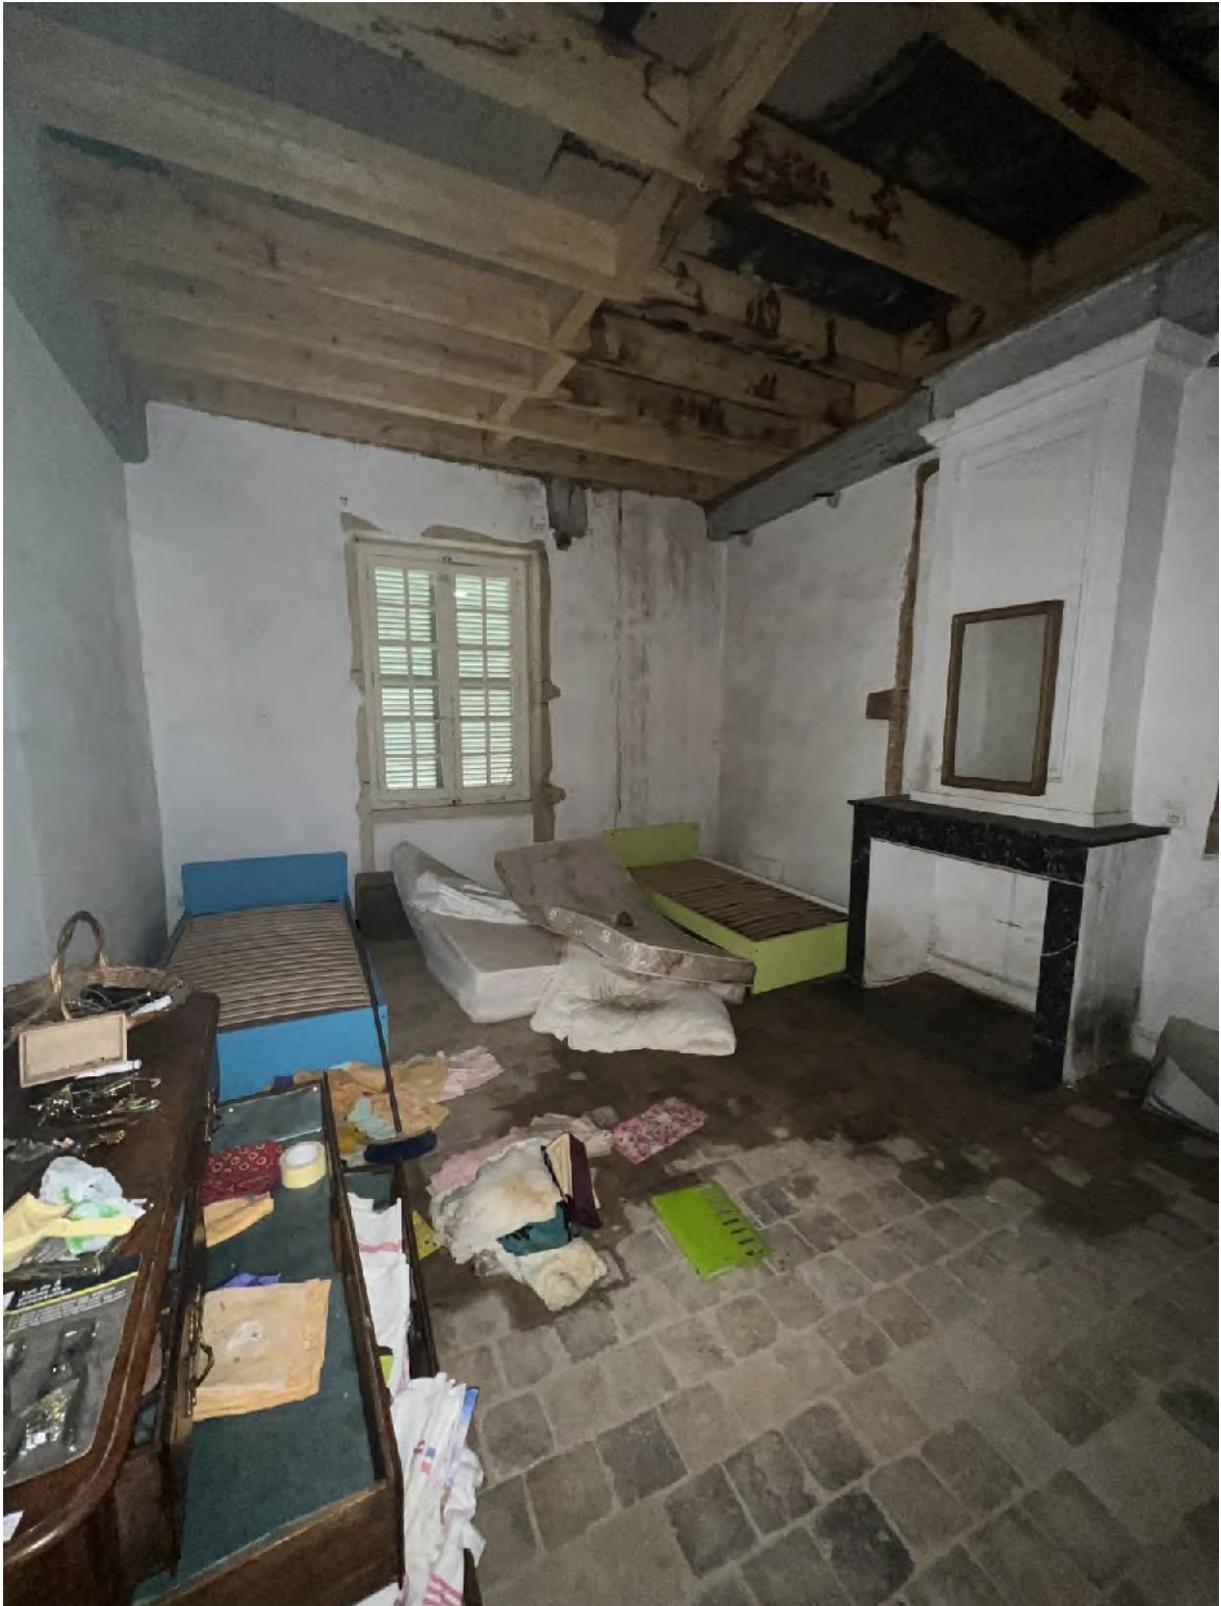
CHAMBRE 2

Le sol est couvert de tomettes en bon état. Les murs sont en mauvais état.

Le plafond présente une fuite importante.

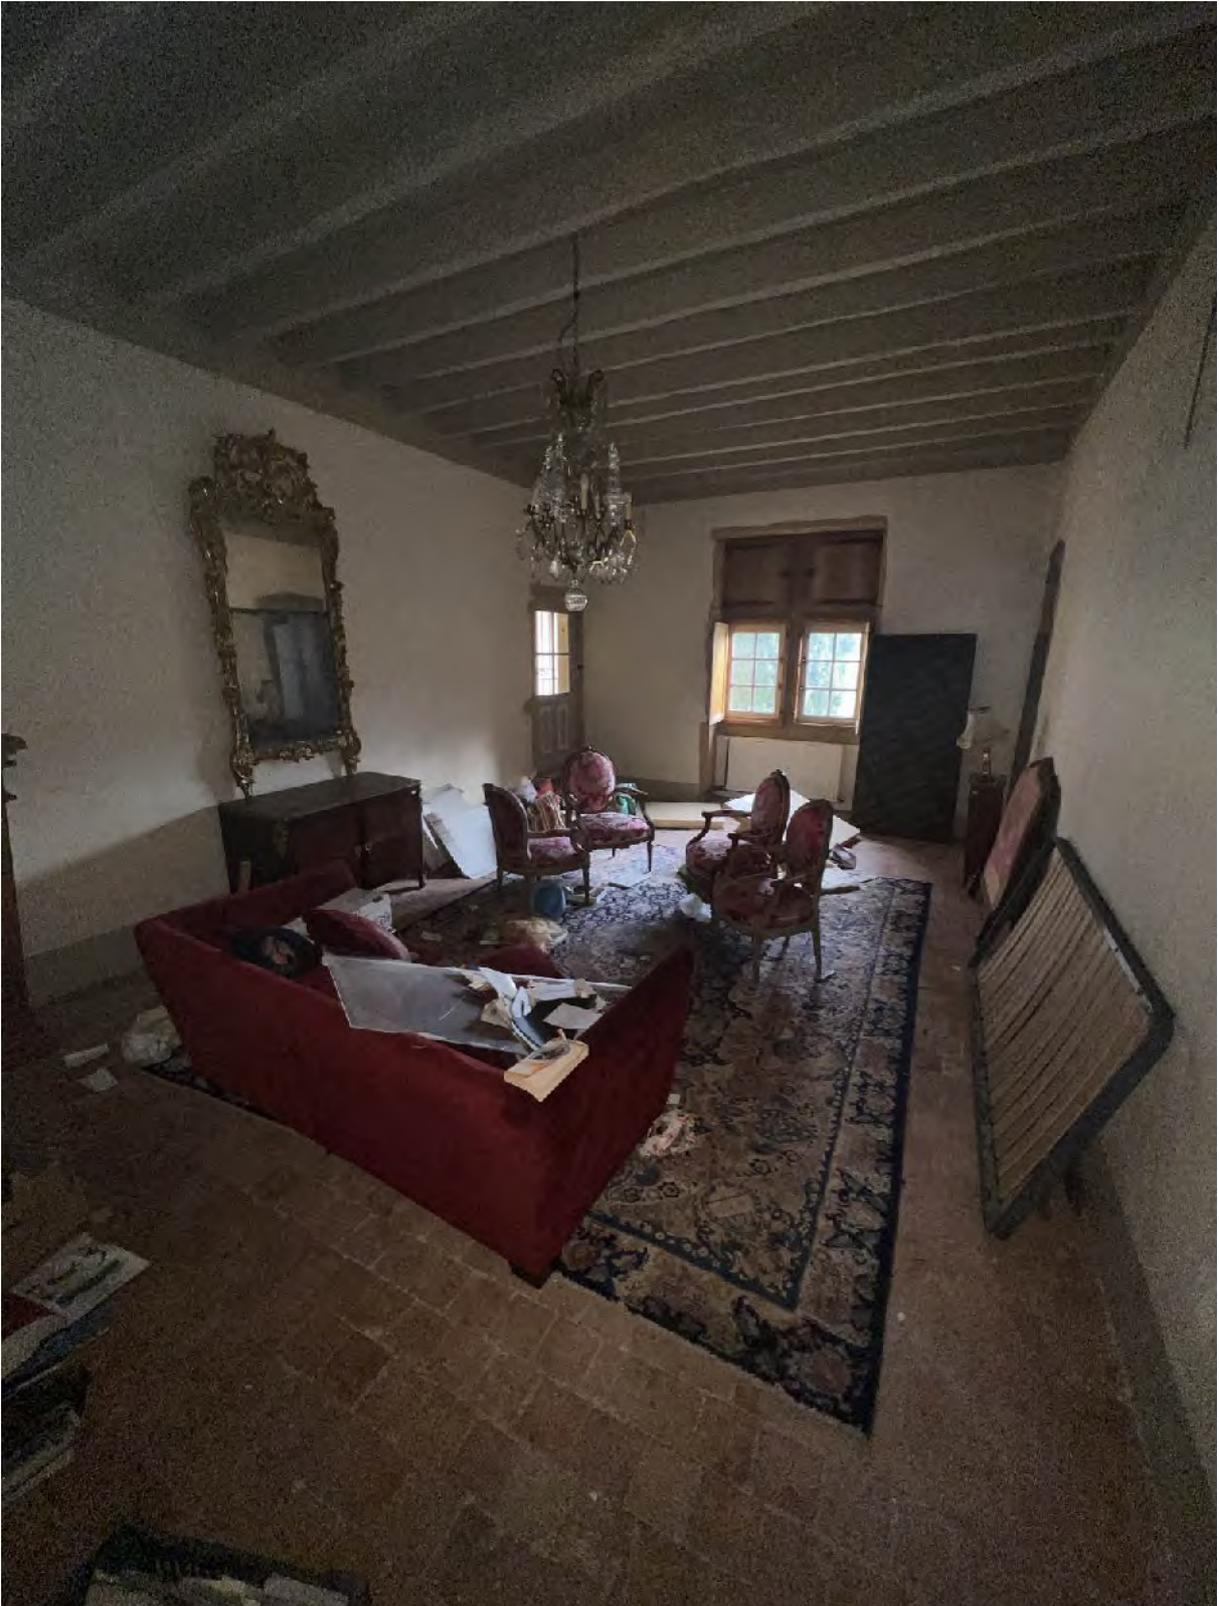
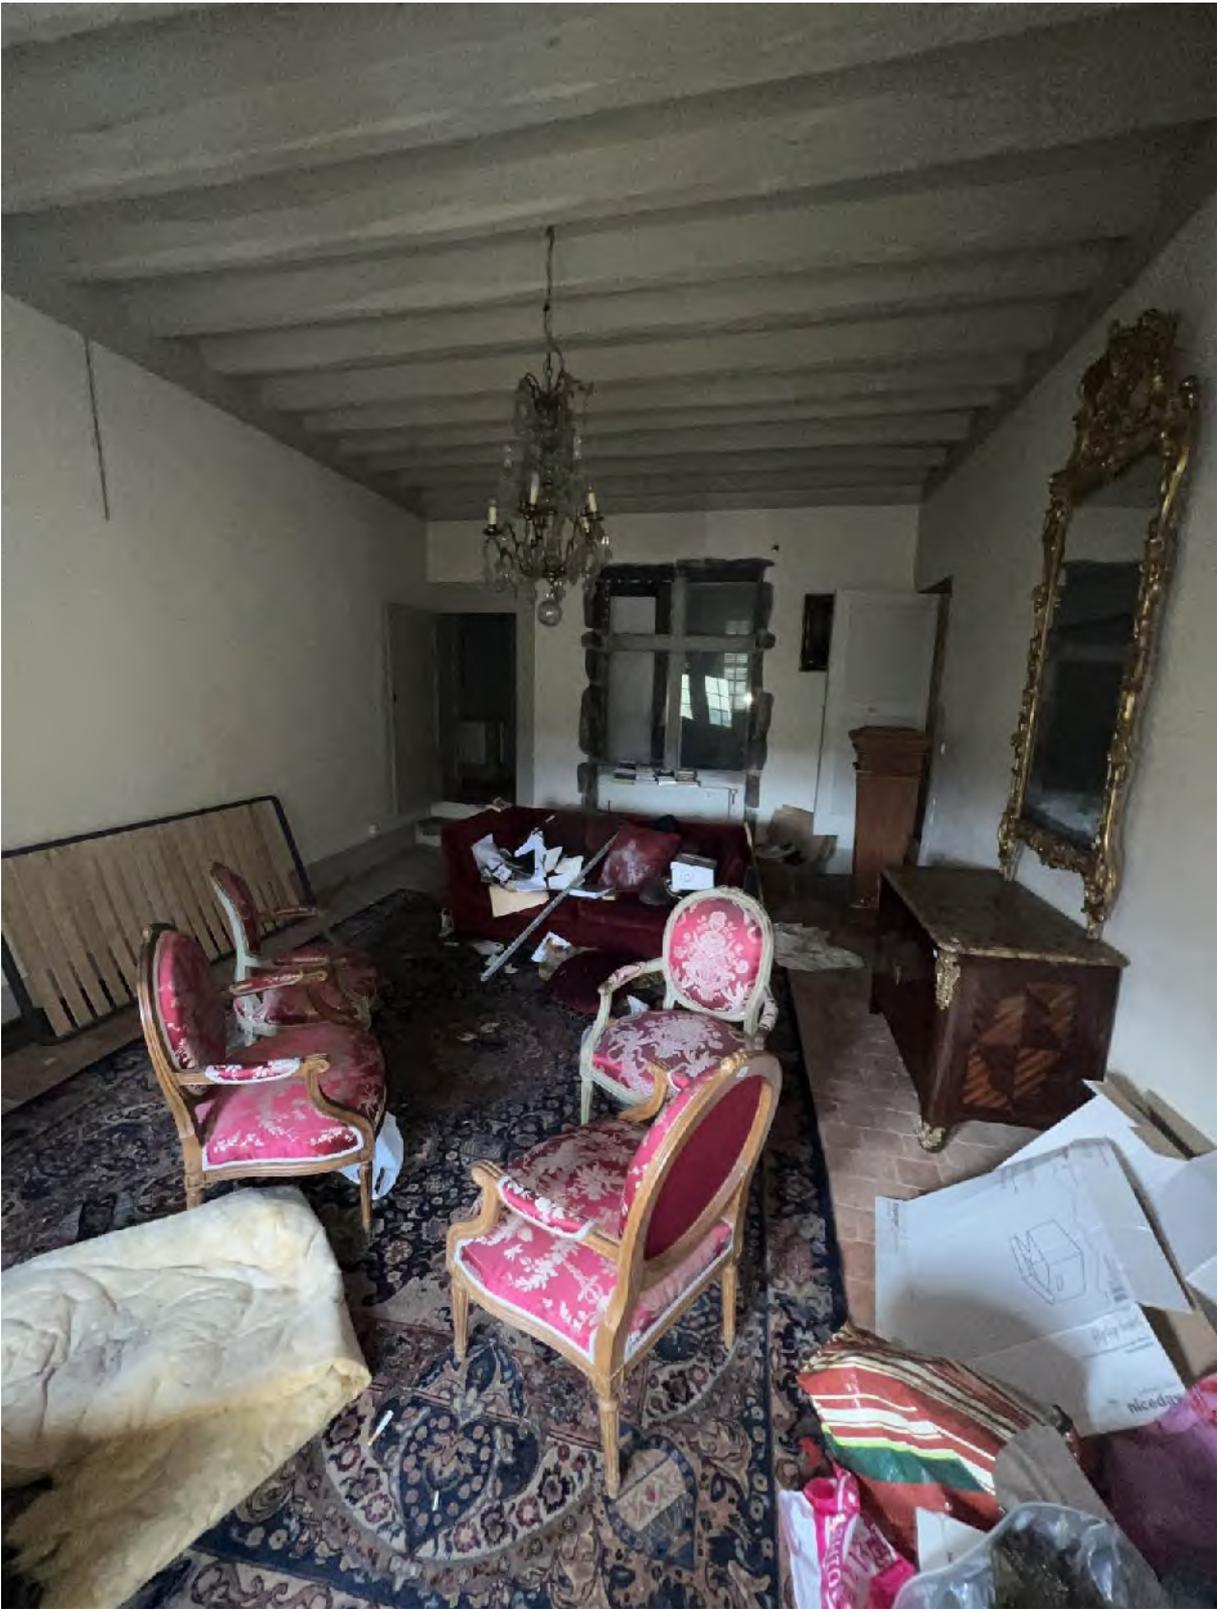
CHAMBRE 3

Le sol est couvert de tomettes en bon état. Le revêtement mural est en mauvais état.

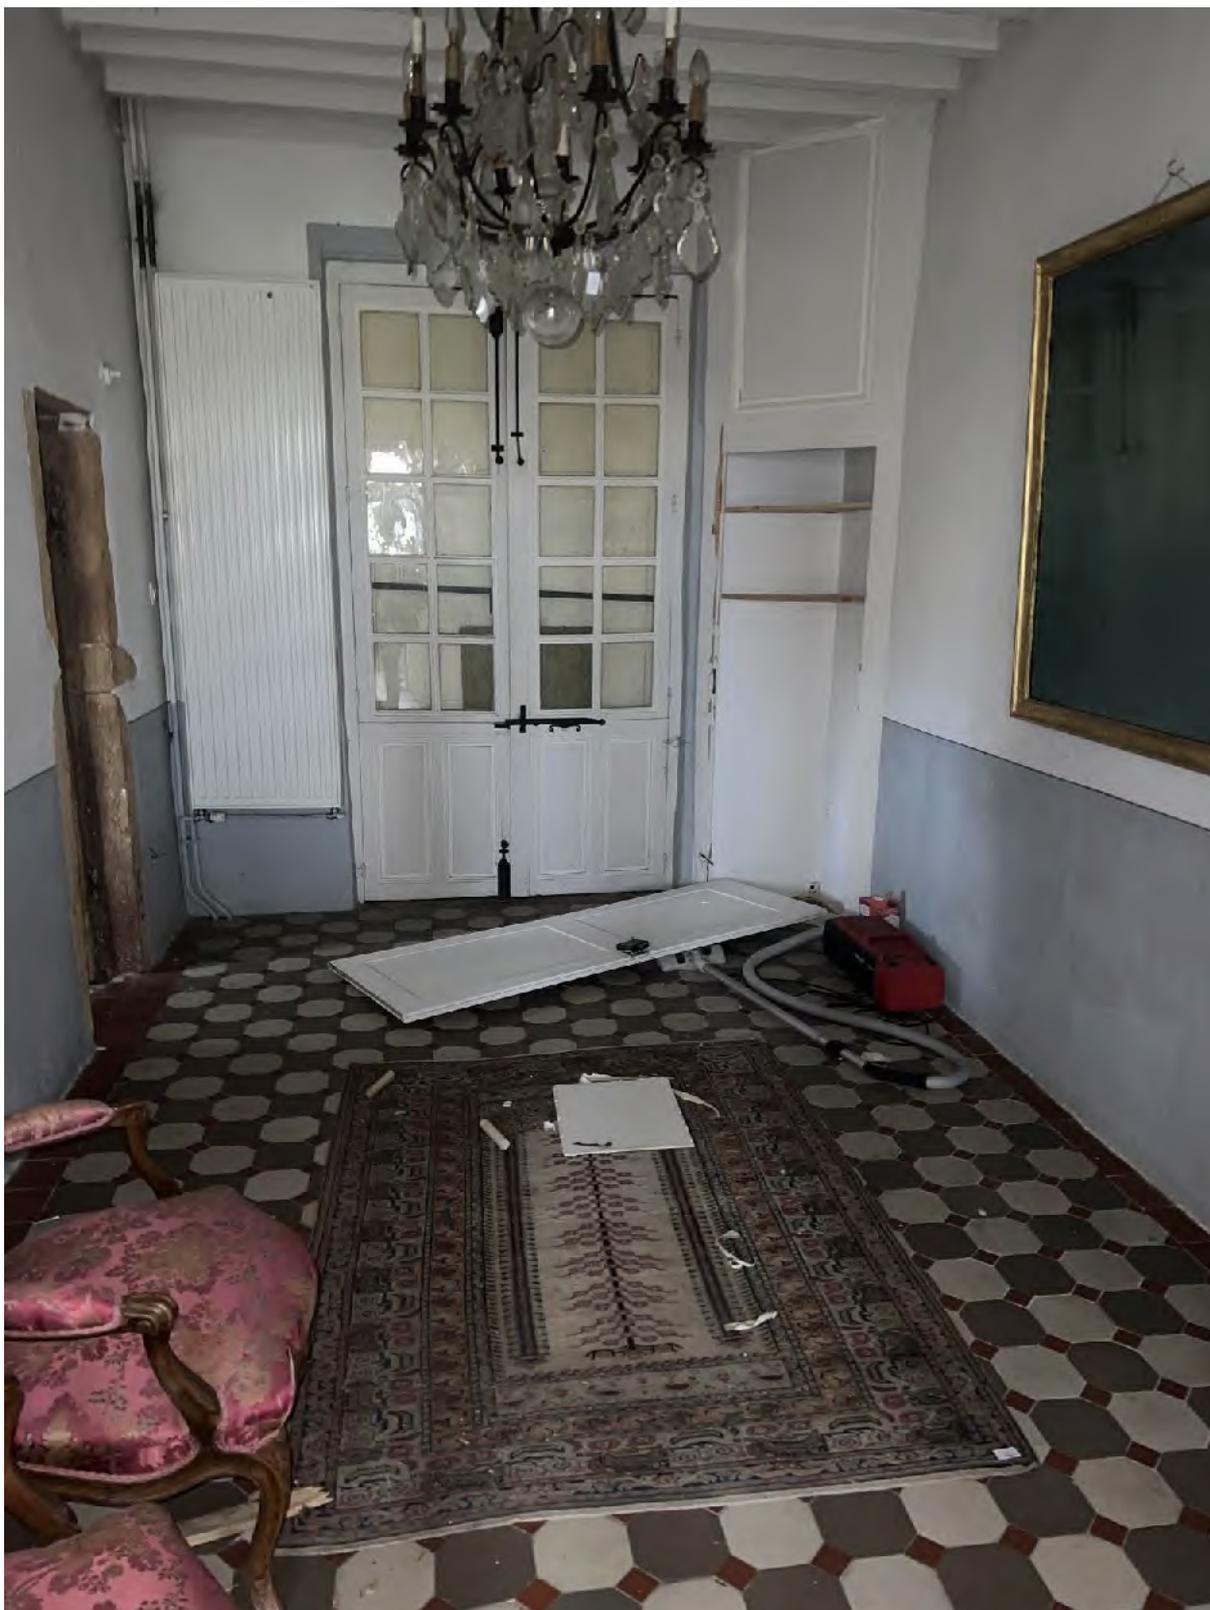
DEGAGEMENT 3

Le sol est couvert d'un carrelage en bon état et le revêtement mural est en mauvais état.

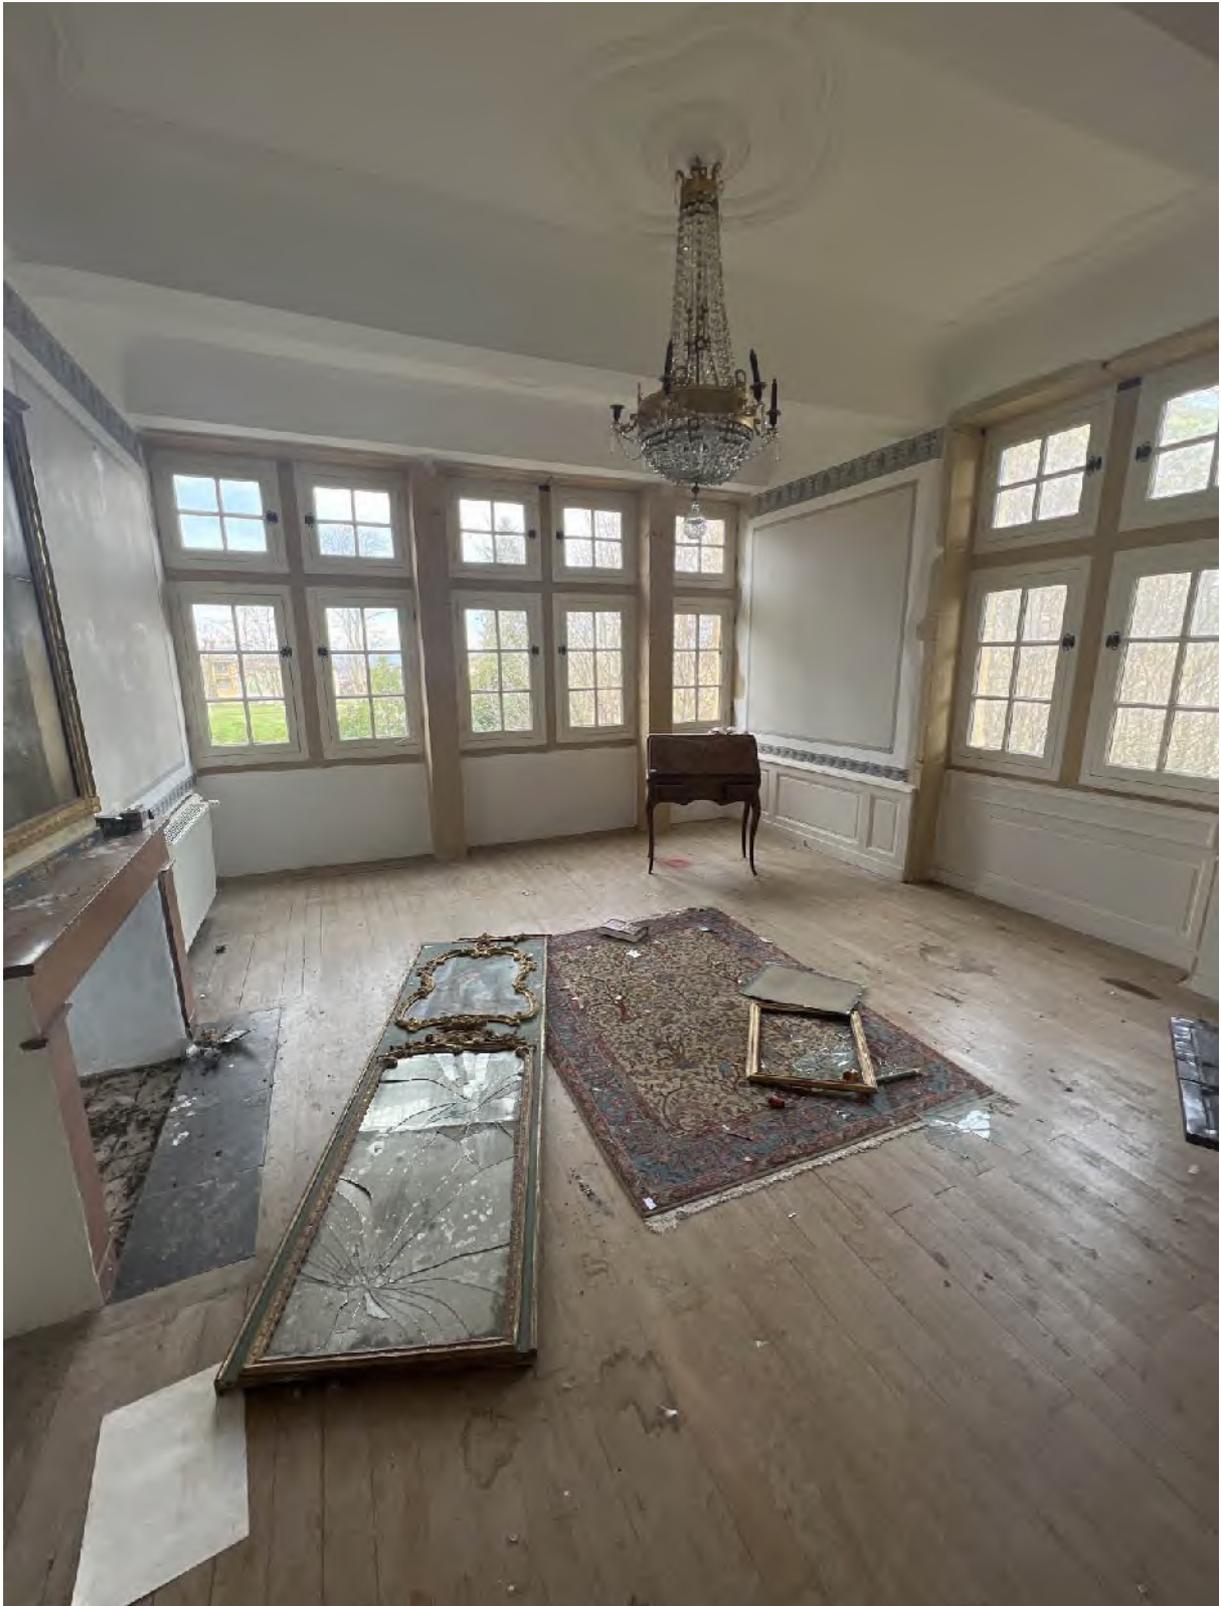
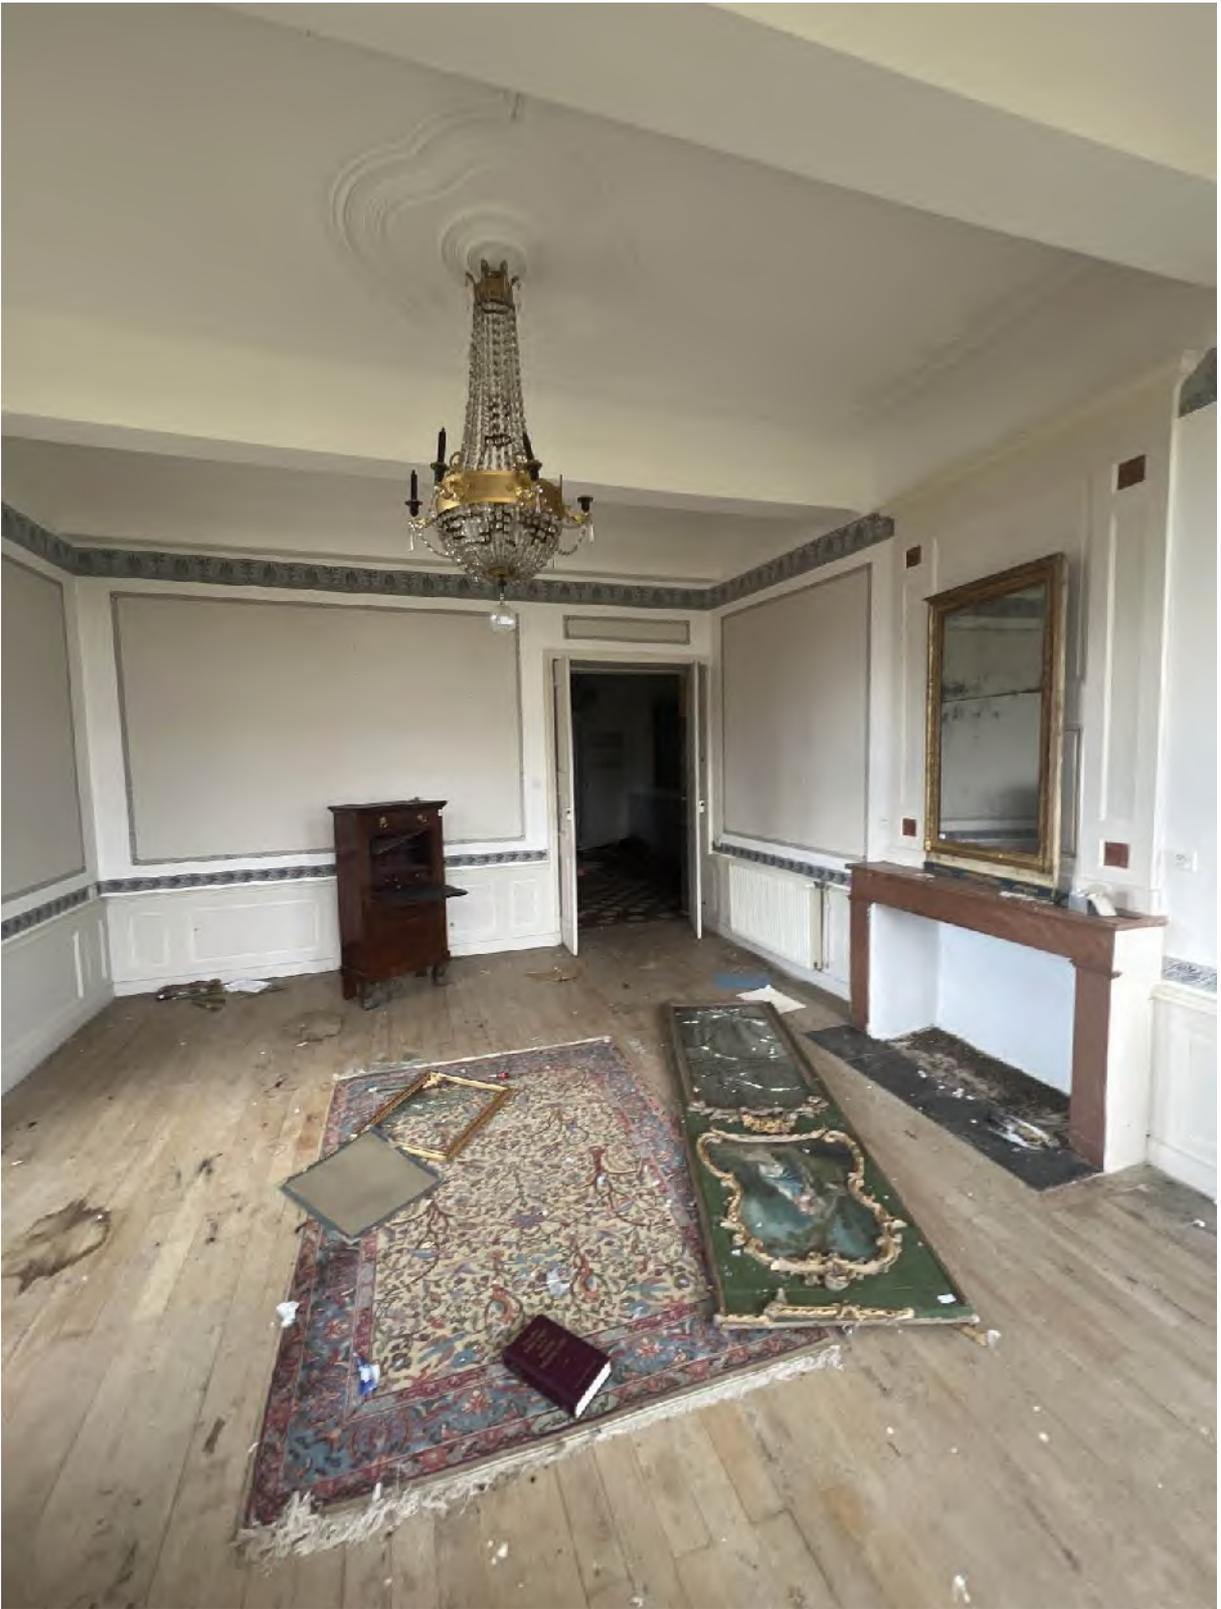
CHAMBRE 4

Le sol est couvert d'un parquet en mauvais état.

Les murs sont couverts d'un revêtement en bon état, tout comme le plafond.

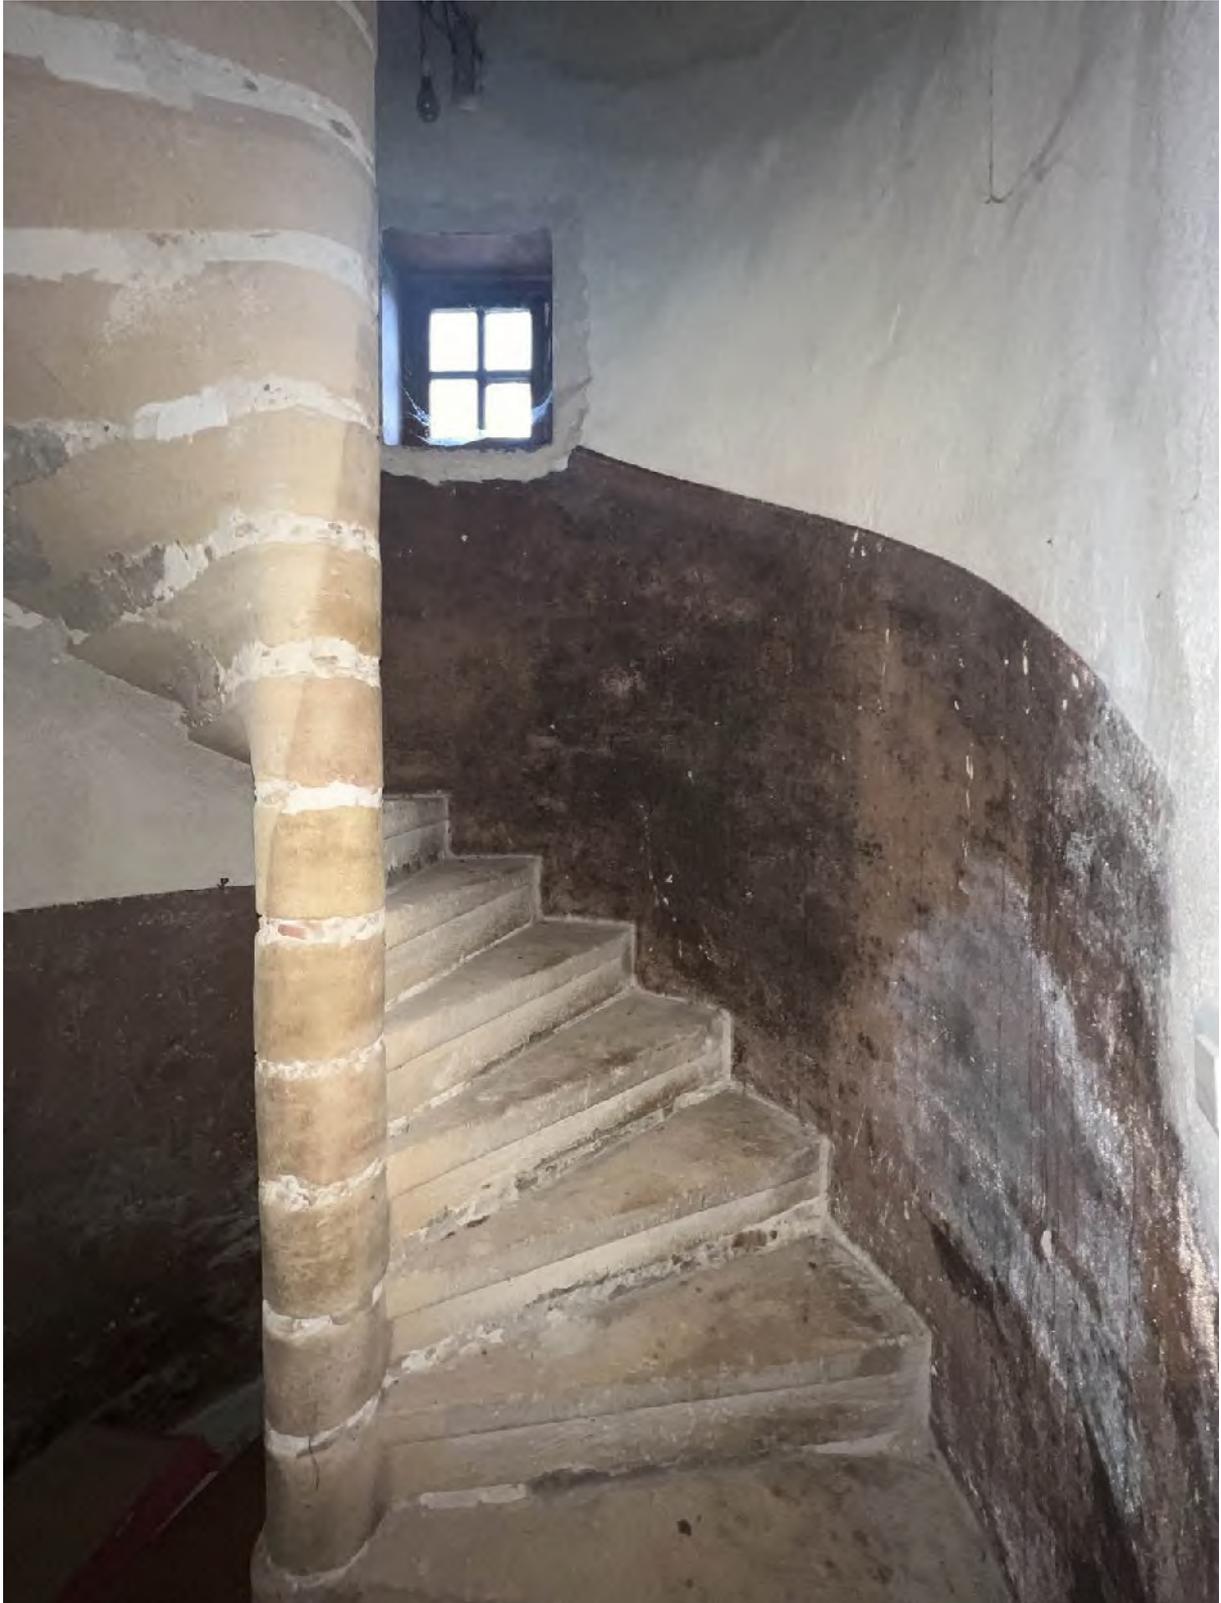
TOUR 1

L'escalier à vis est en bon état. Les revêtements muraux sont en mauvais état.

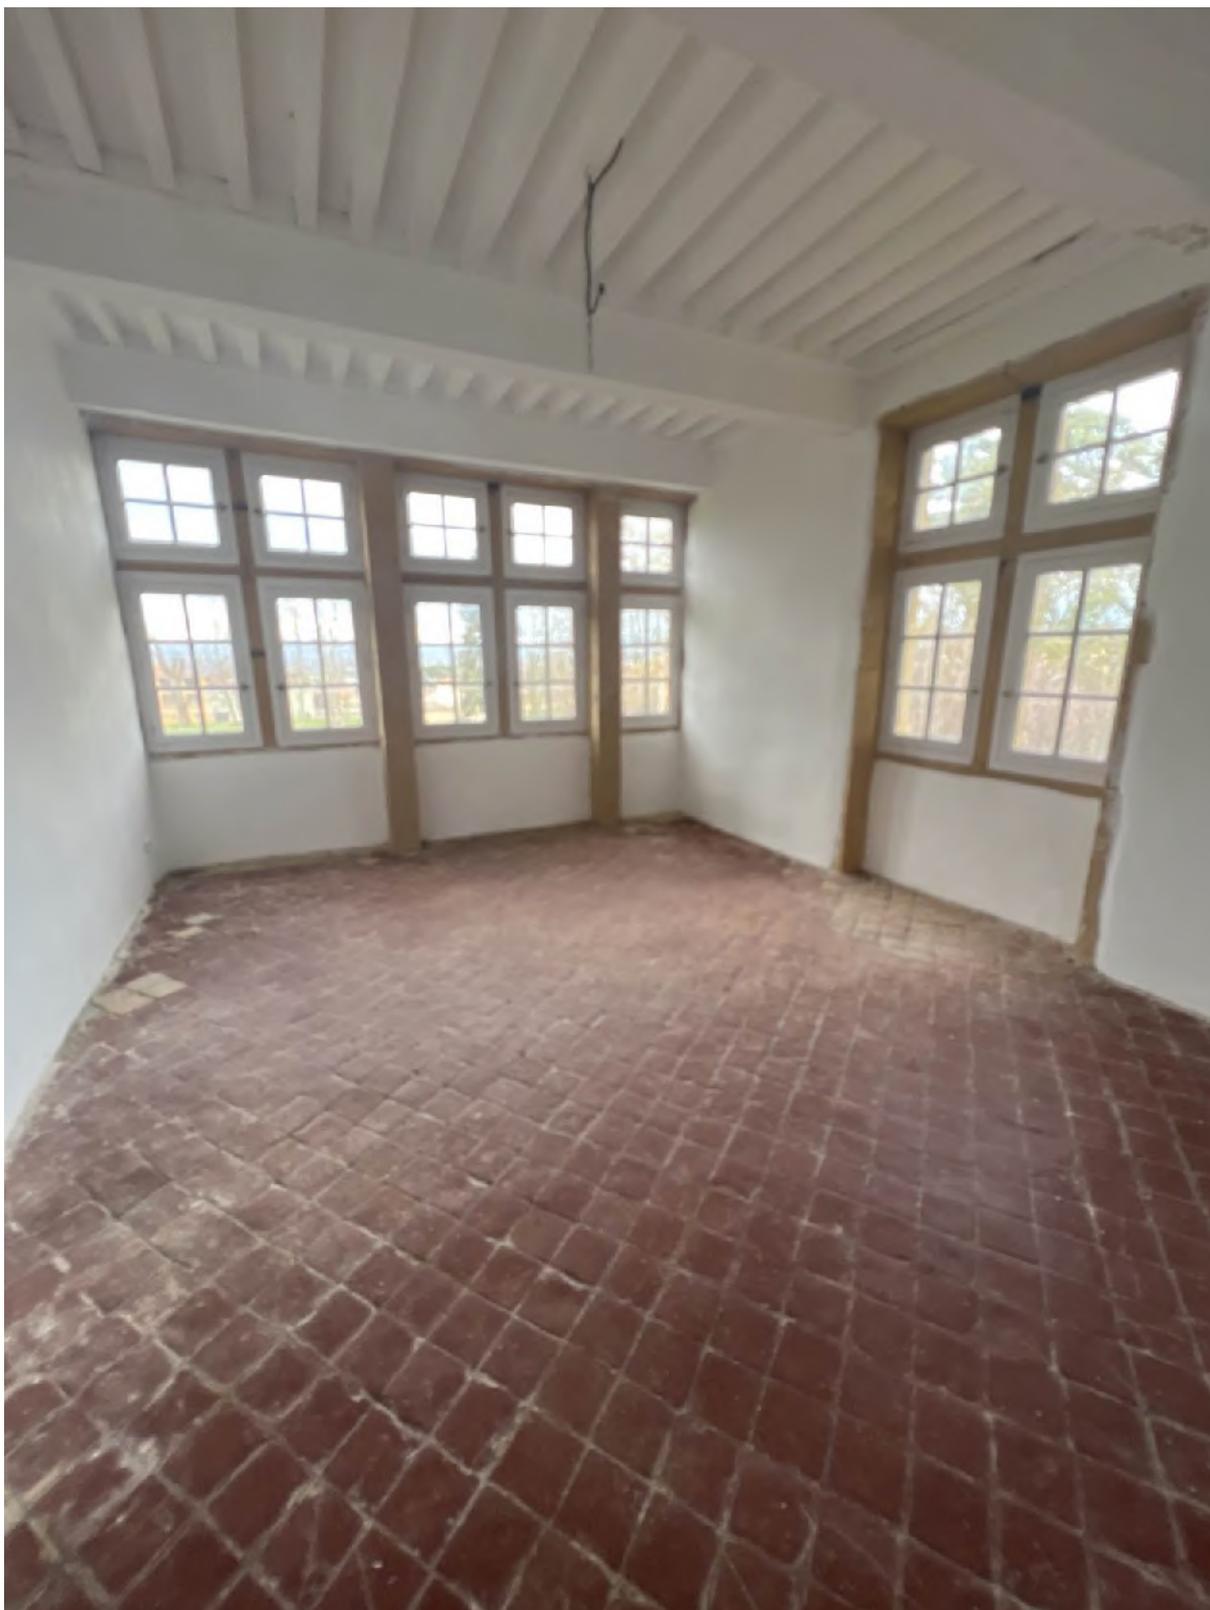
CHAMBRE 7

Le sol est constitué de tomettes en bon état et les murs d'un revêtement en mauvais état.

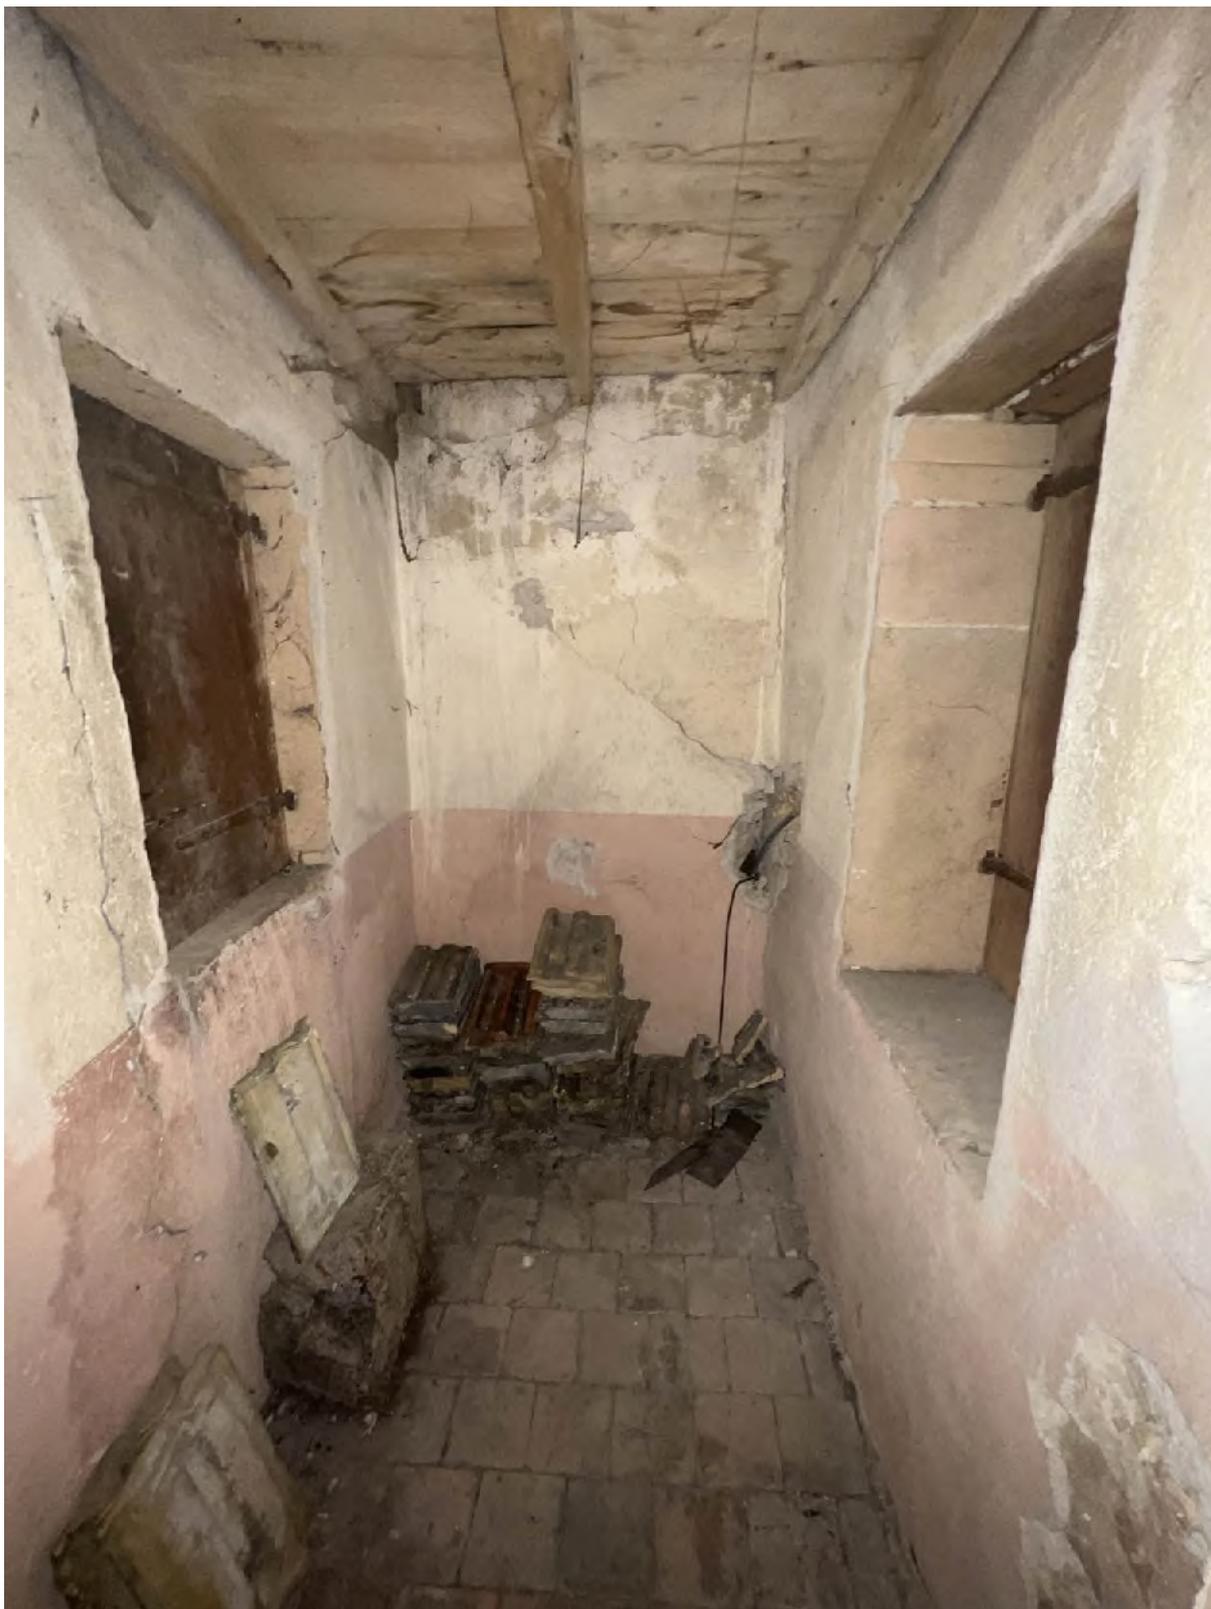
L'escalier se poursuit jusqu'à un deuxième étage où se trouve uniquement une petite pièce (DEGAGEMENT 4) en mauvais état.

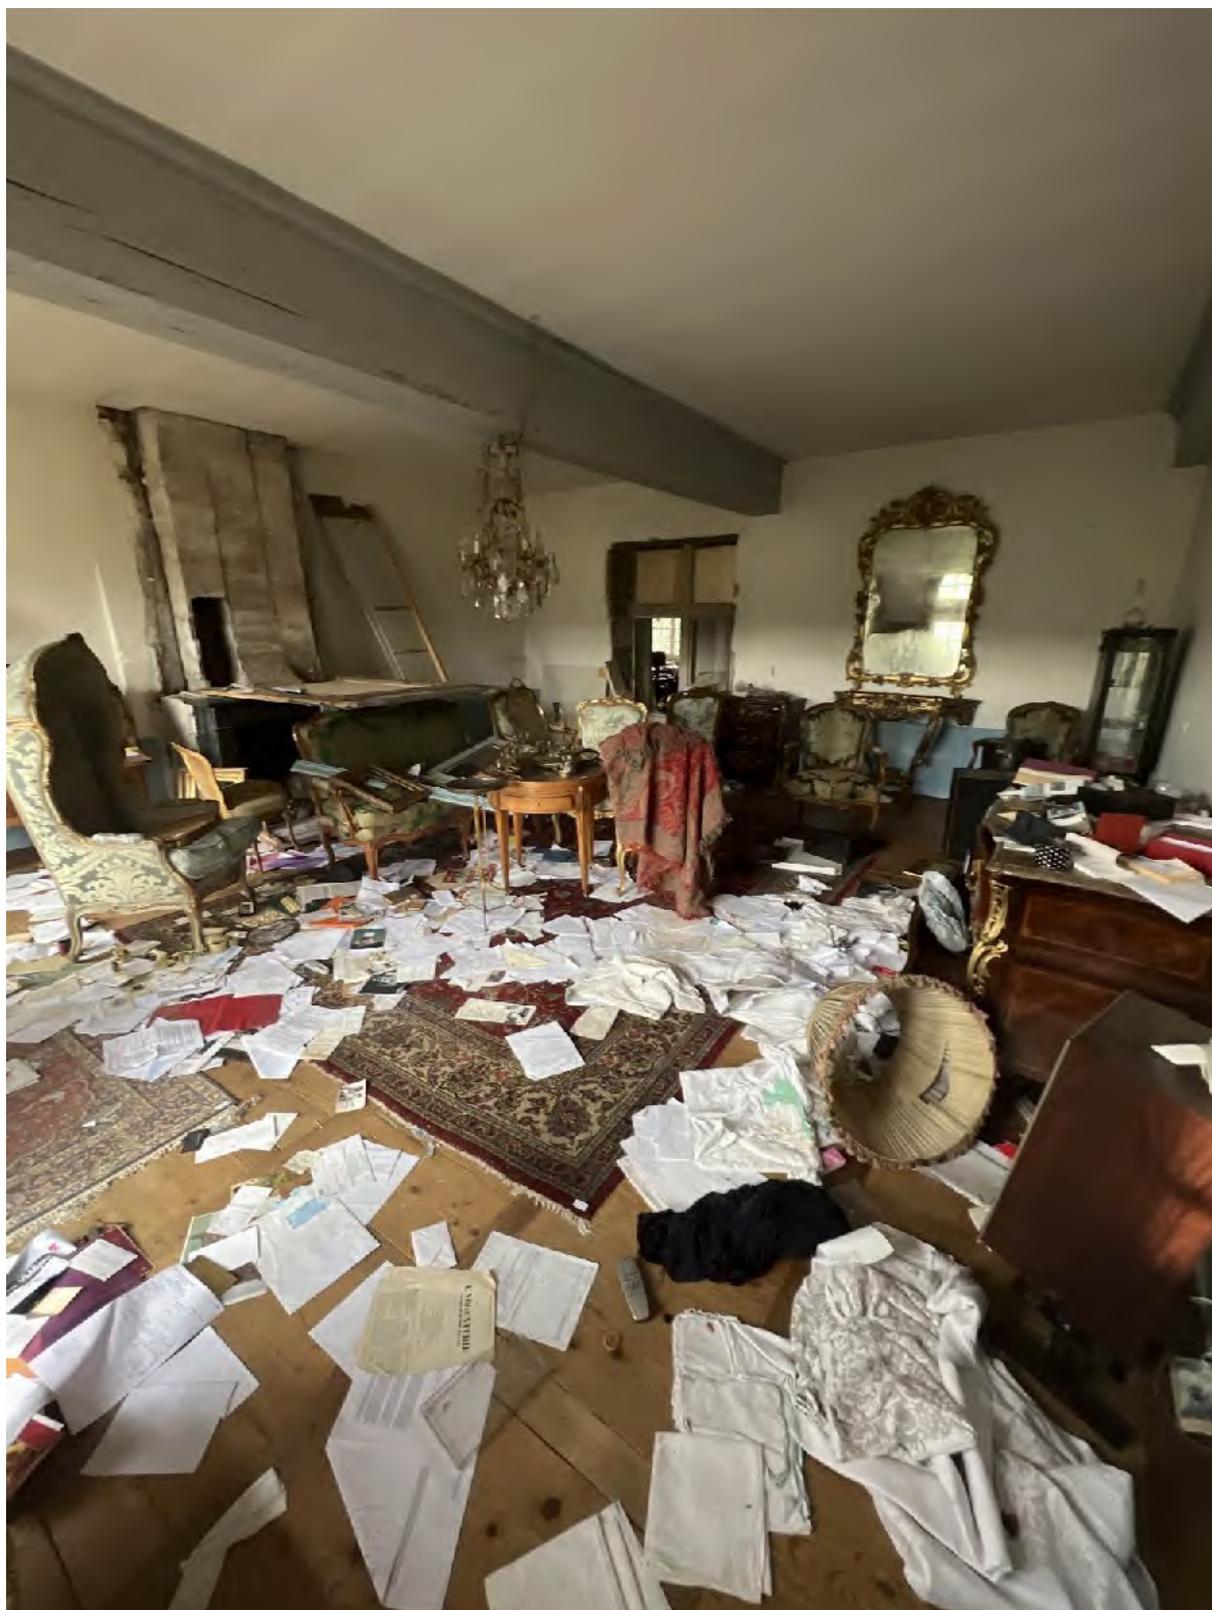
SALON 3

Le sol de ce salon est couvert d'un parquet usagé.

Les murs sont couverts d'une peinture en mauvais état.
