PROCES-VERBAL DESCRIPTIF

L'AN DEUX MILLE VINGT-DEUX ET LE VINGT DECEMBRE

Adresse du bien

180 rue du château 69730 GENAY

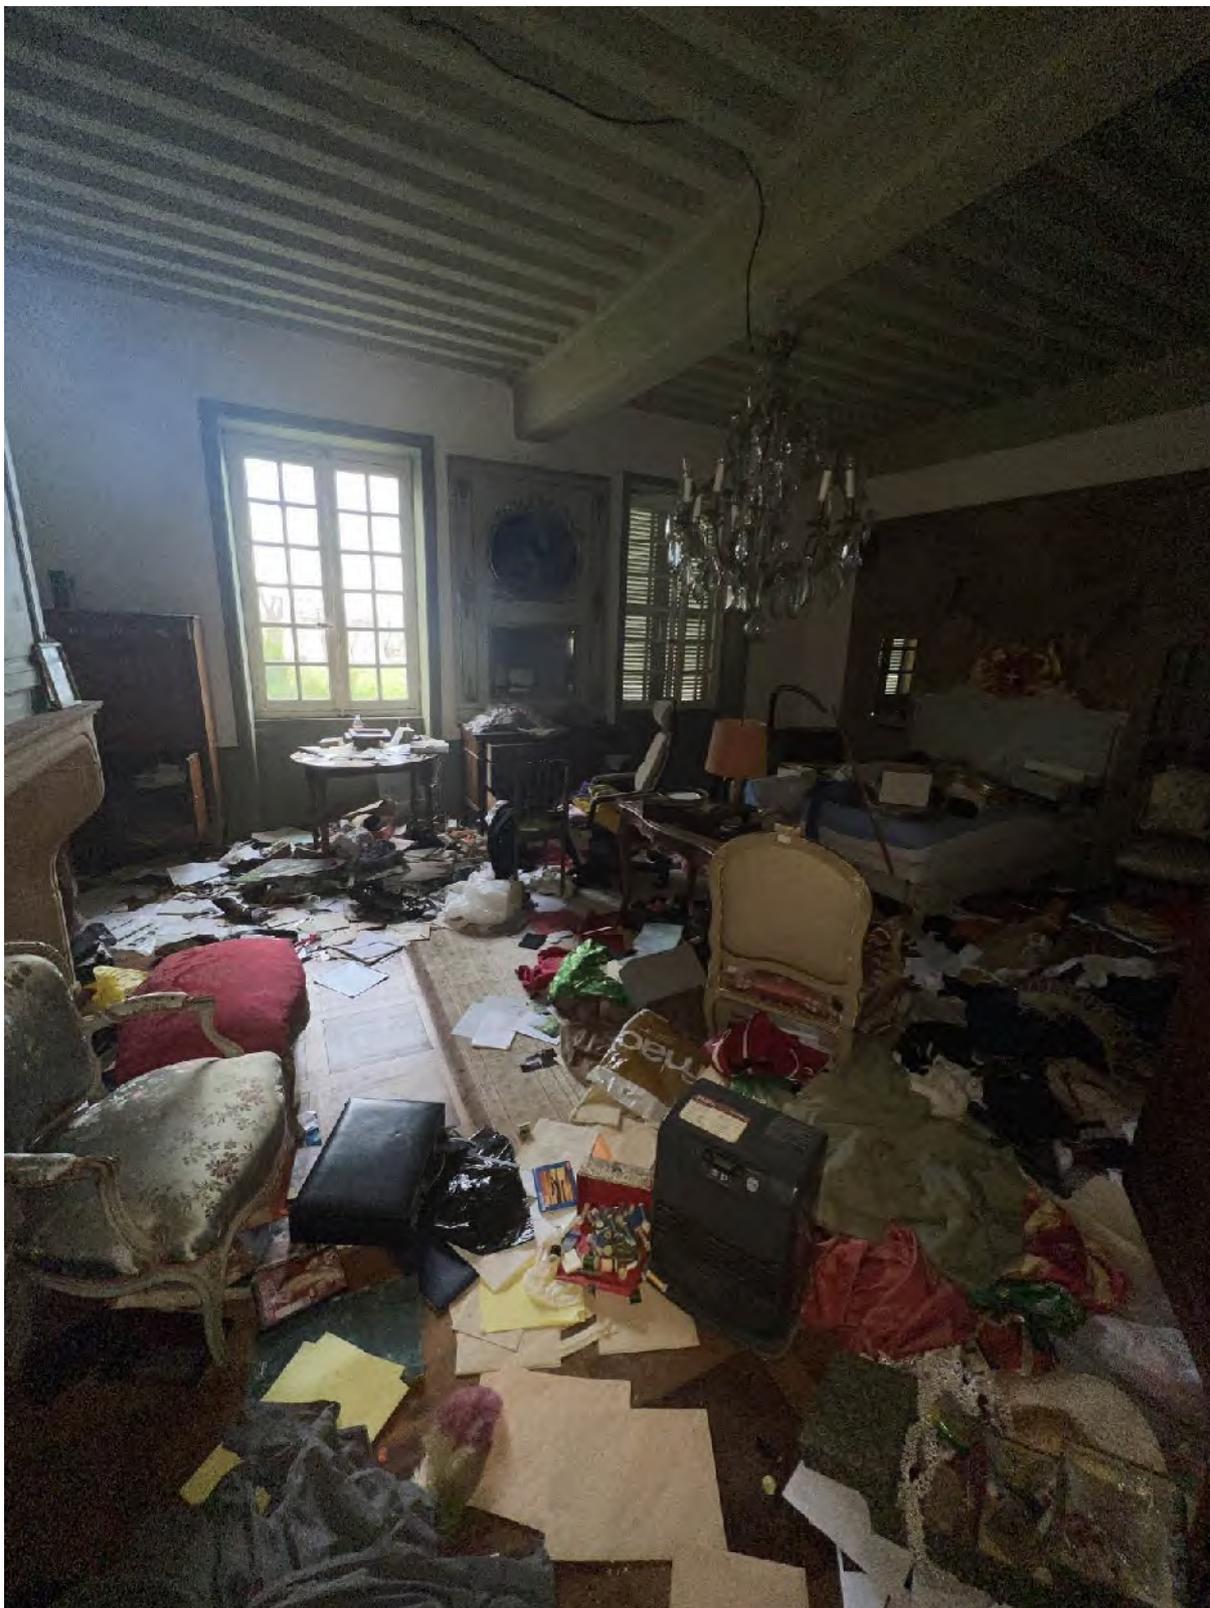
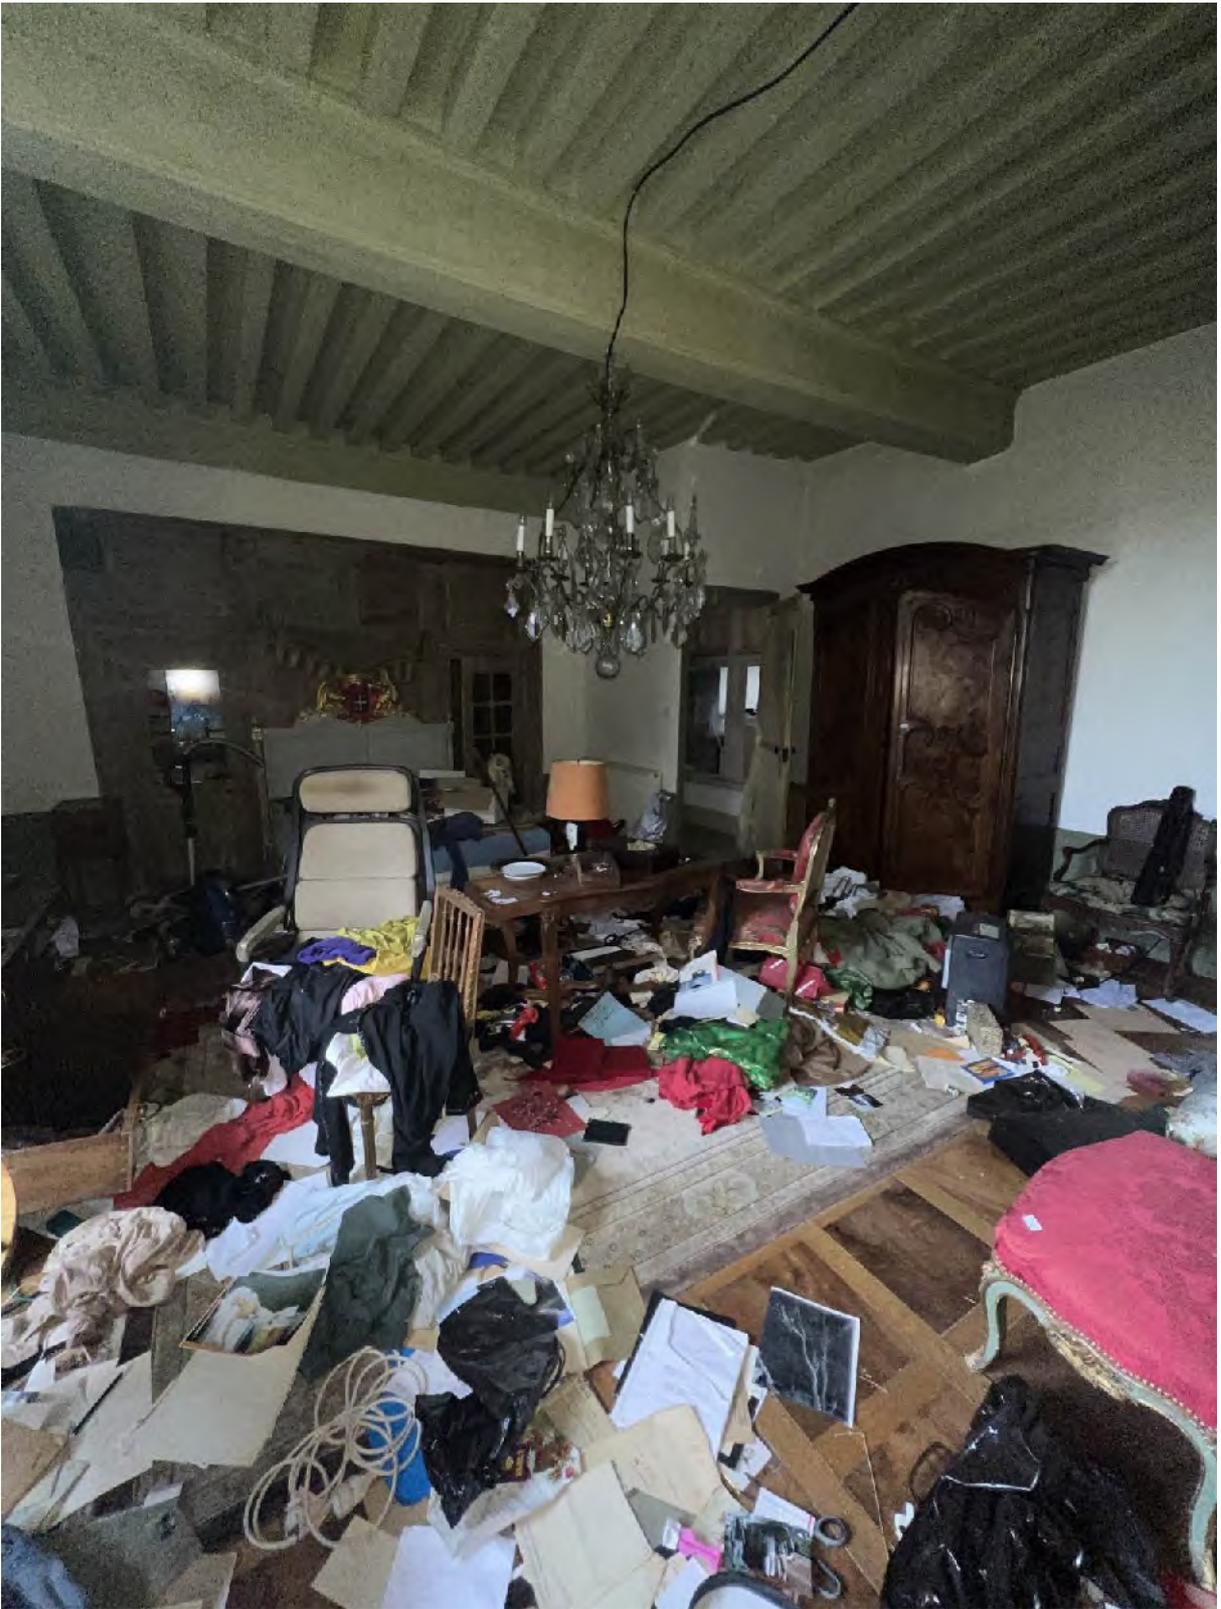
CHAMBRE 5

Le sol est couvert d'un parquet en mauvais état.

Les murs sont couverts d'une peinture en mauvais état.

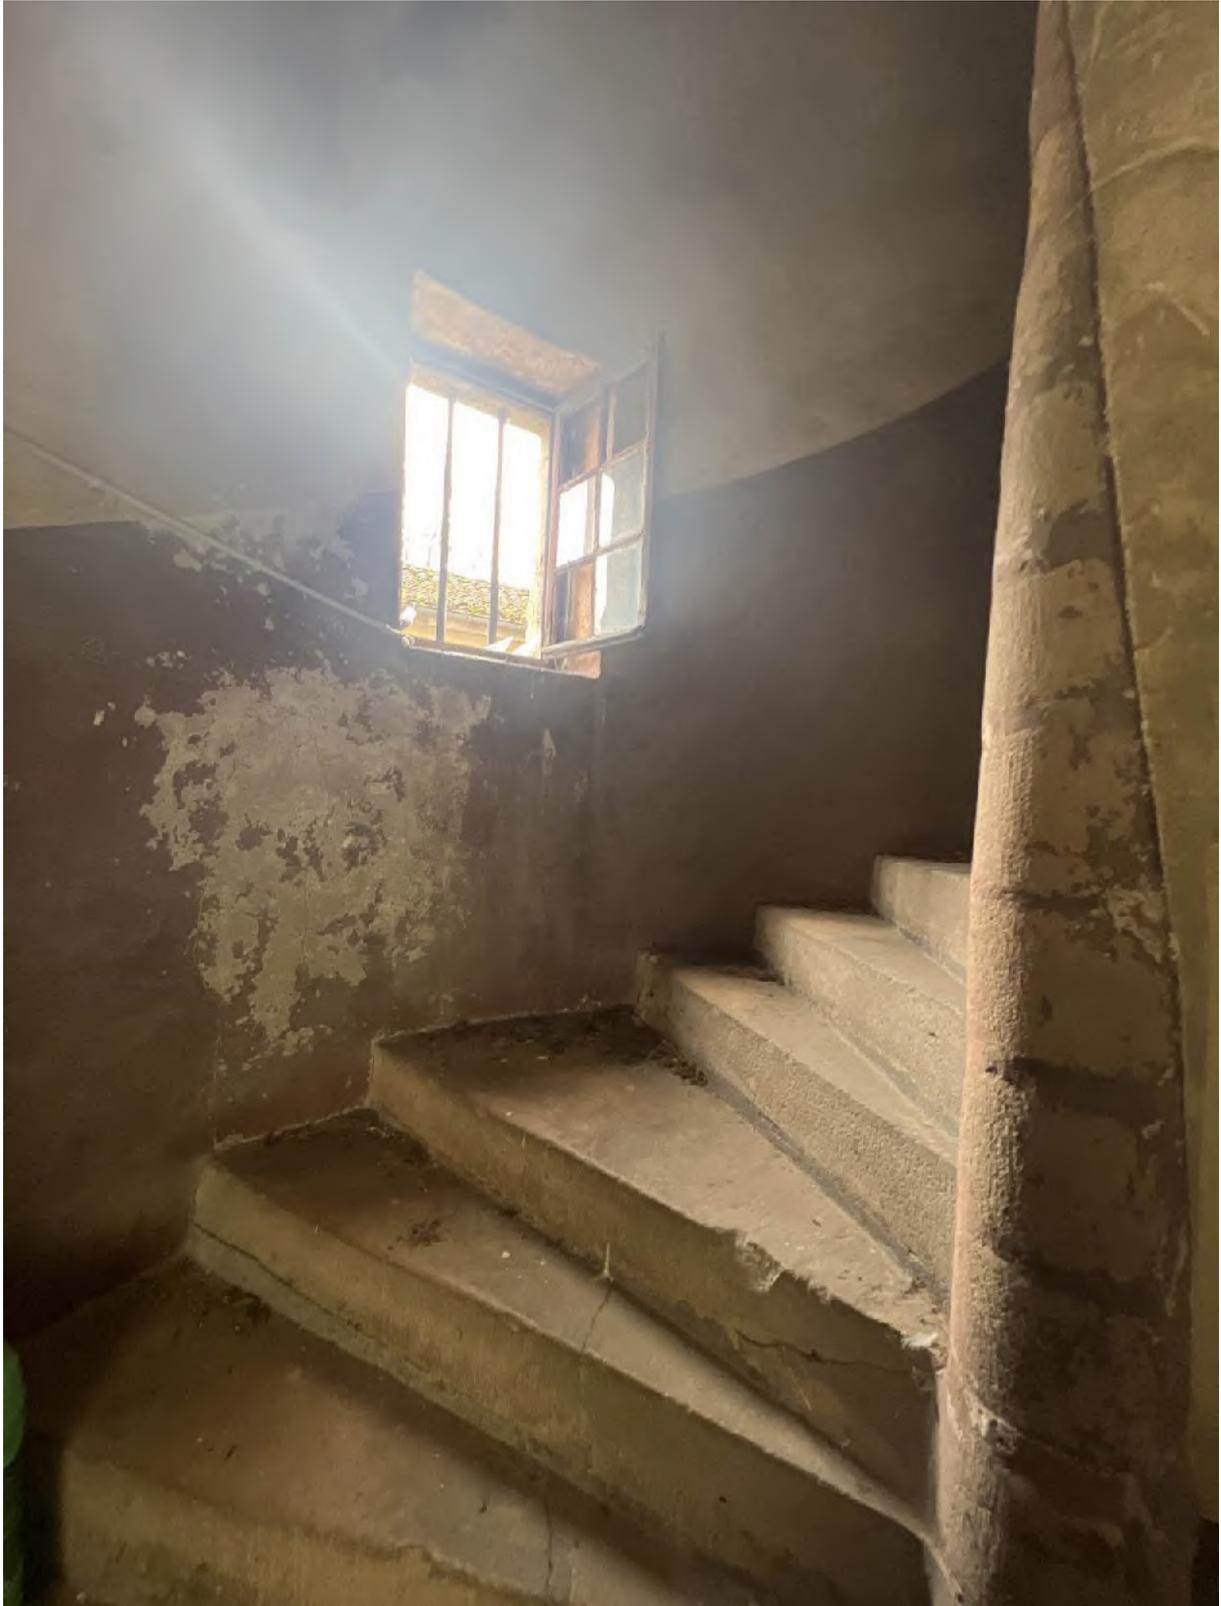
TOUR 2 (accès par le séjour 2)

Un escalier à vis donne accès en hauteur à des pièces à usage de grenier (anciennes chambres de bonnes) en mauvais état.

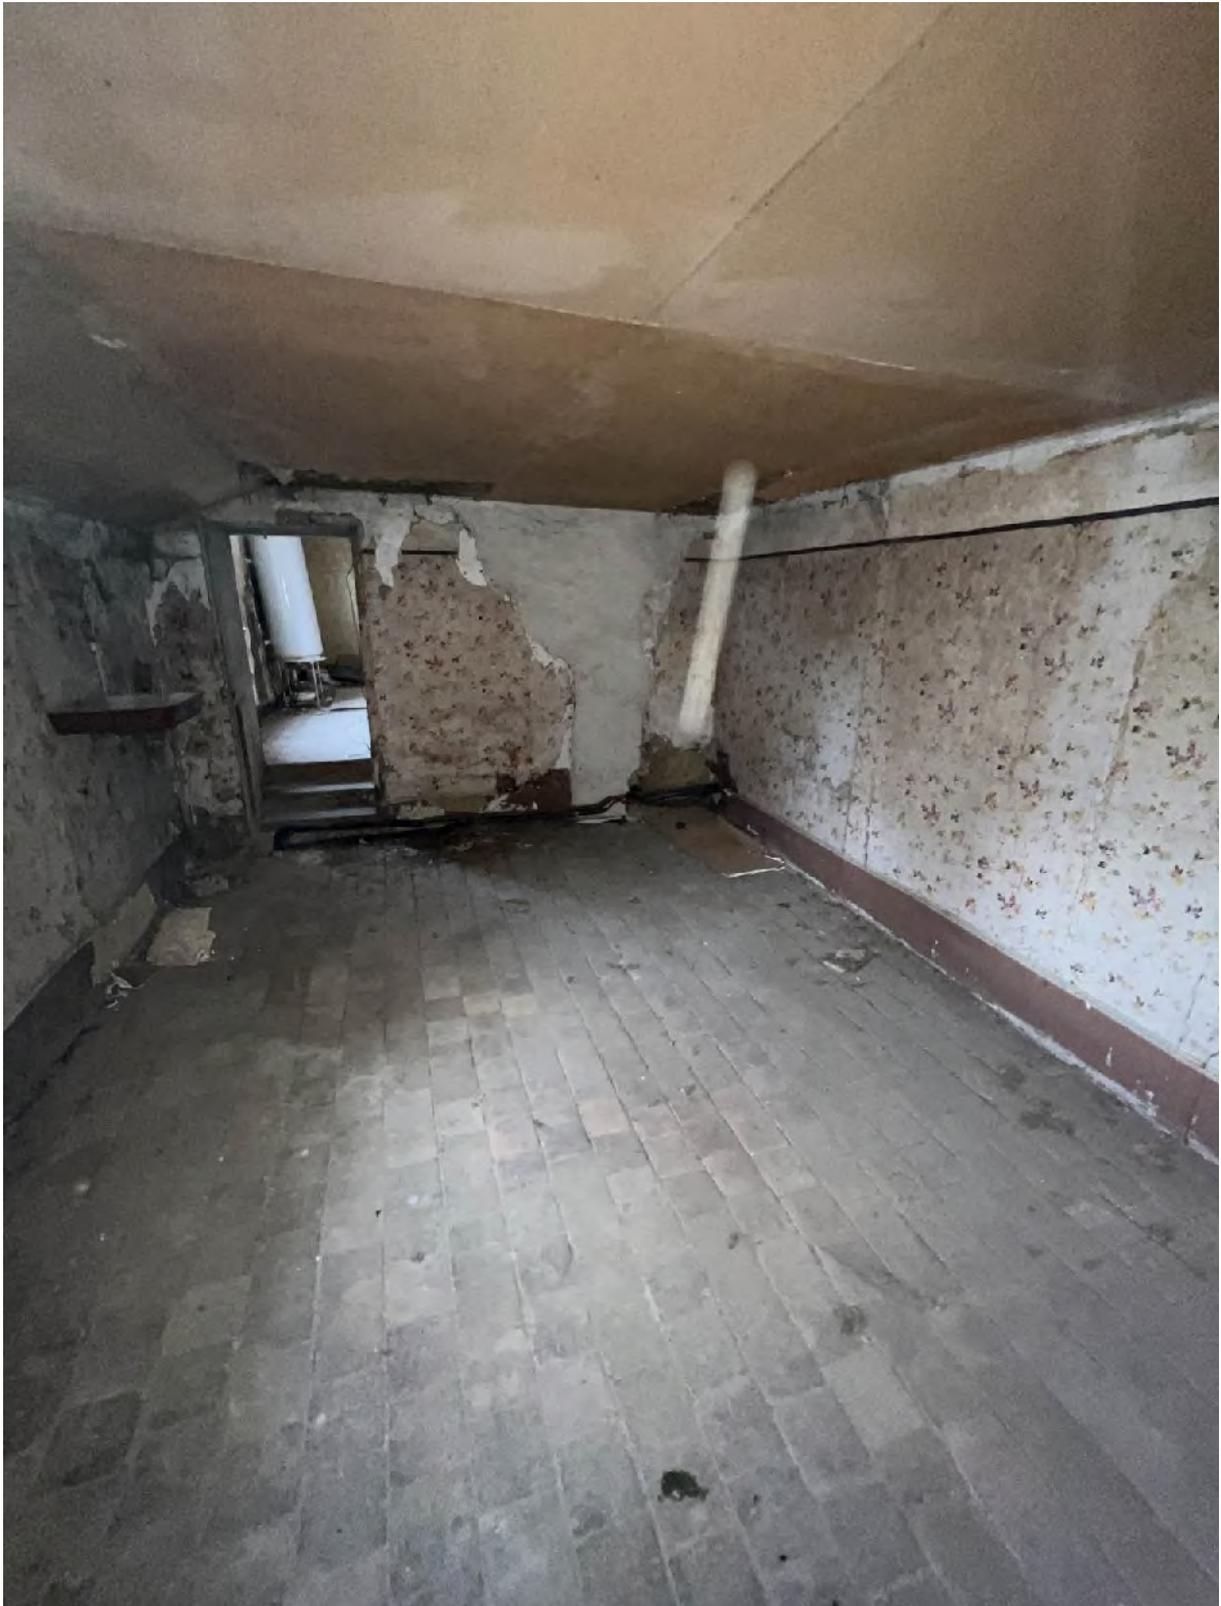
GRENIER 1

Le sol est constitué de tomettes en bon état mais sale.

Les murs sont constitués de papier peint en mauvais état.

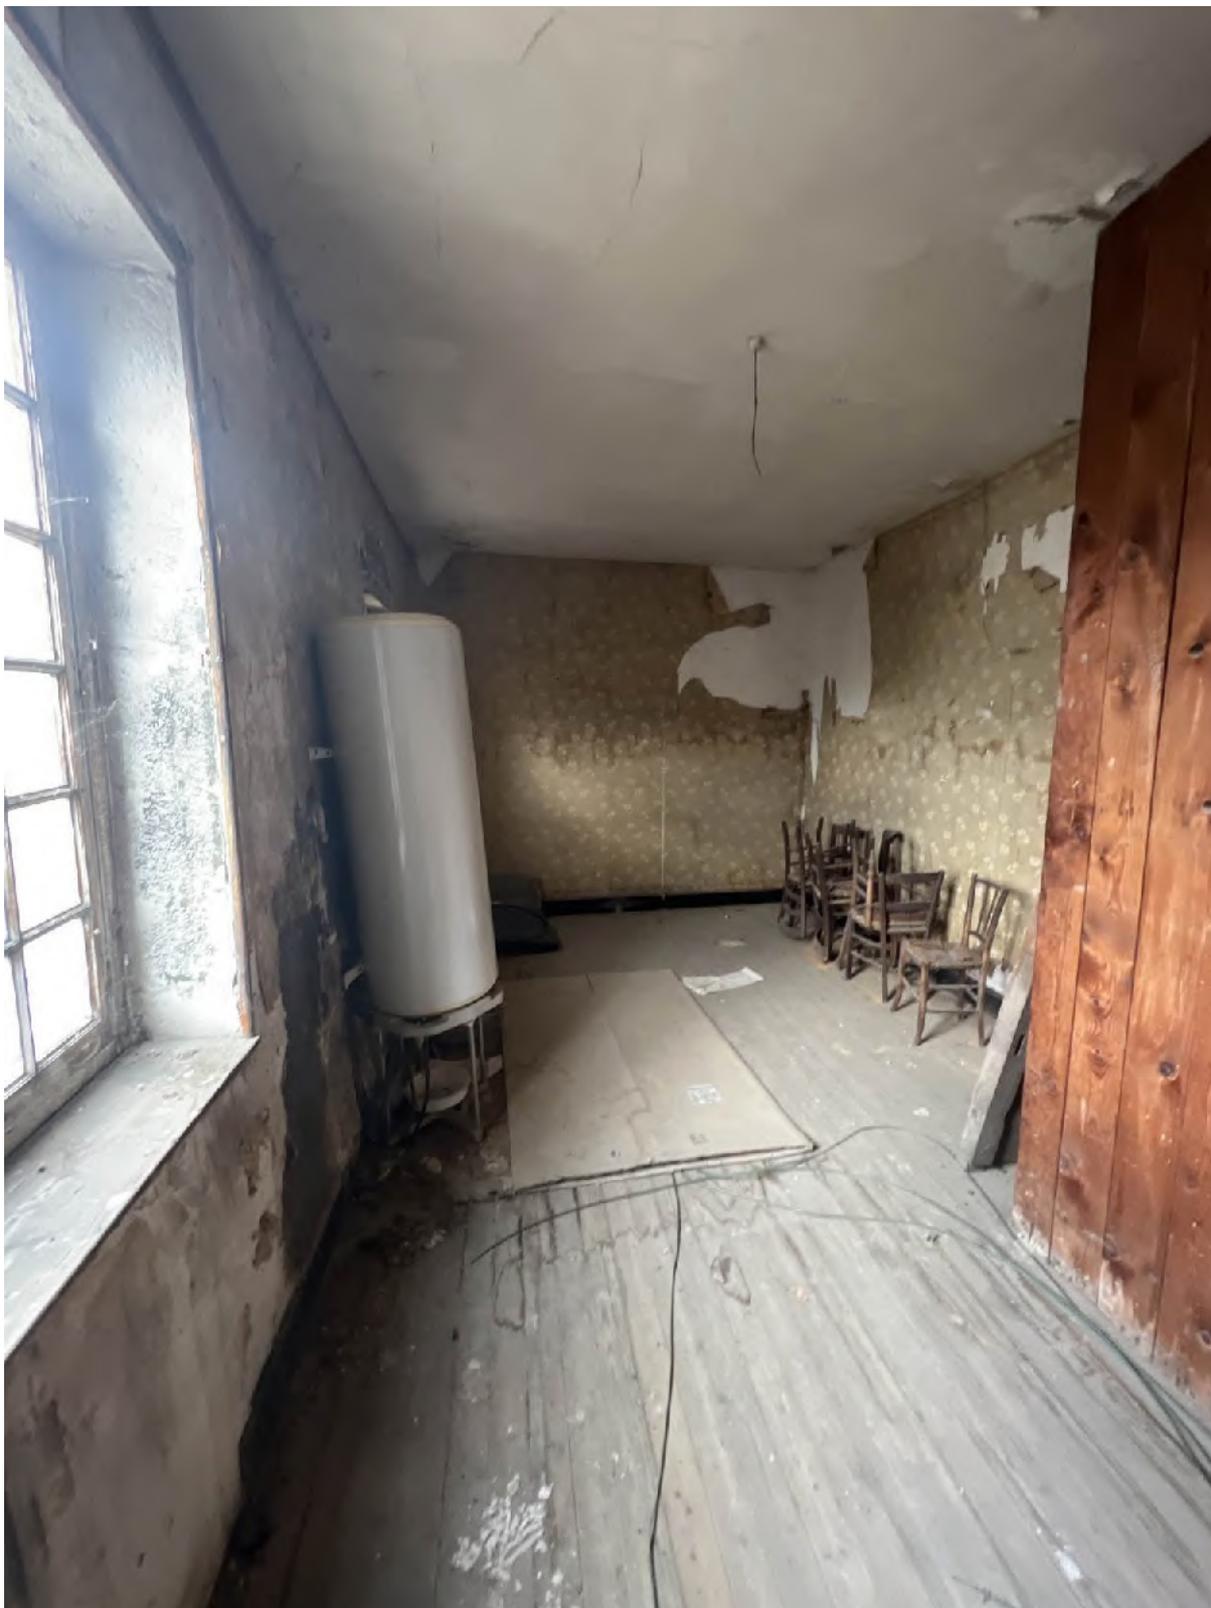
GRENIER 2

Le sol est couvert d'un parquet en mauvais état.

Les murs sont en mauvais état.

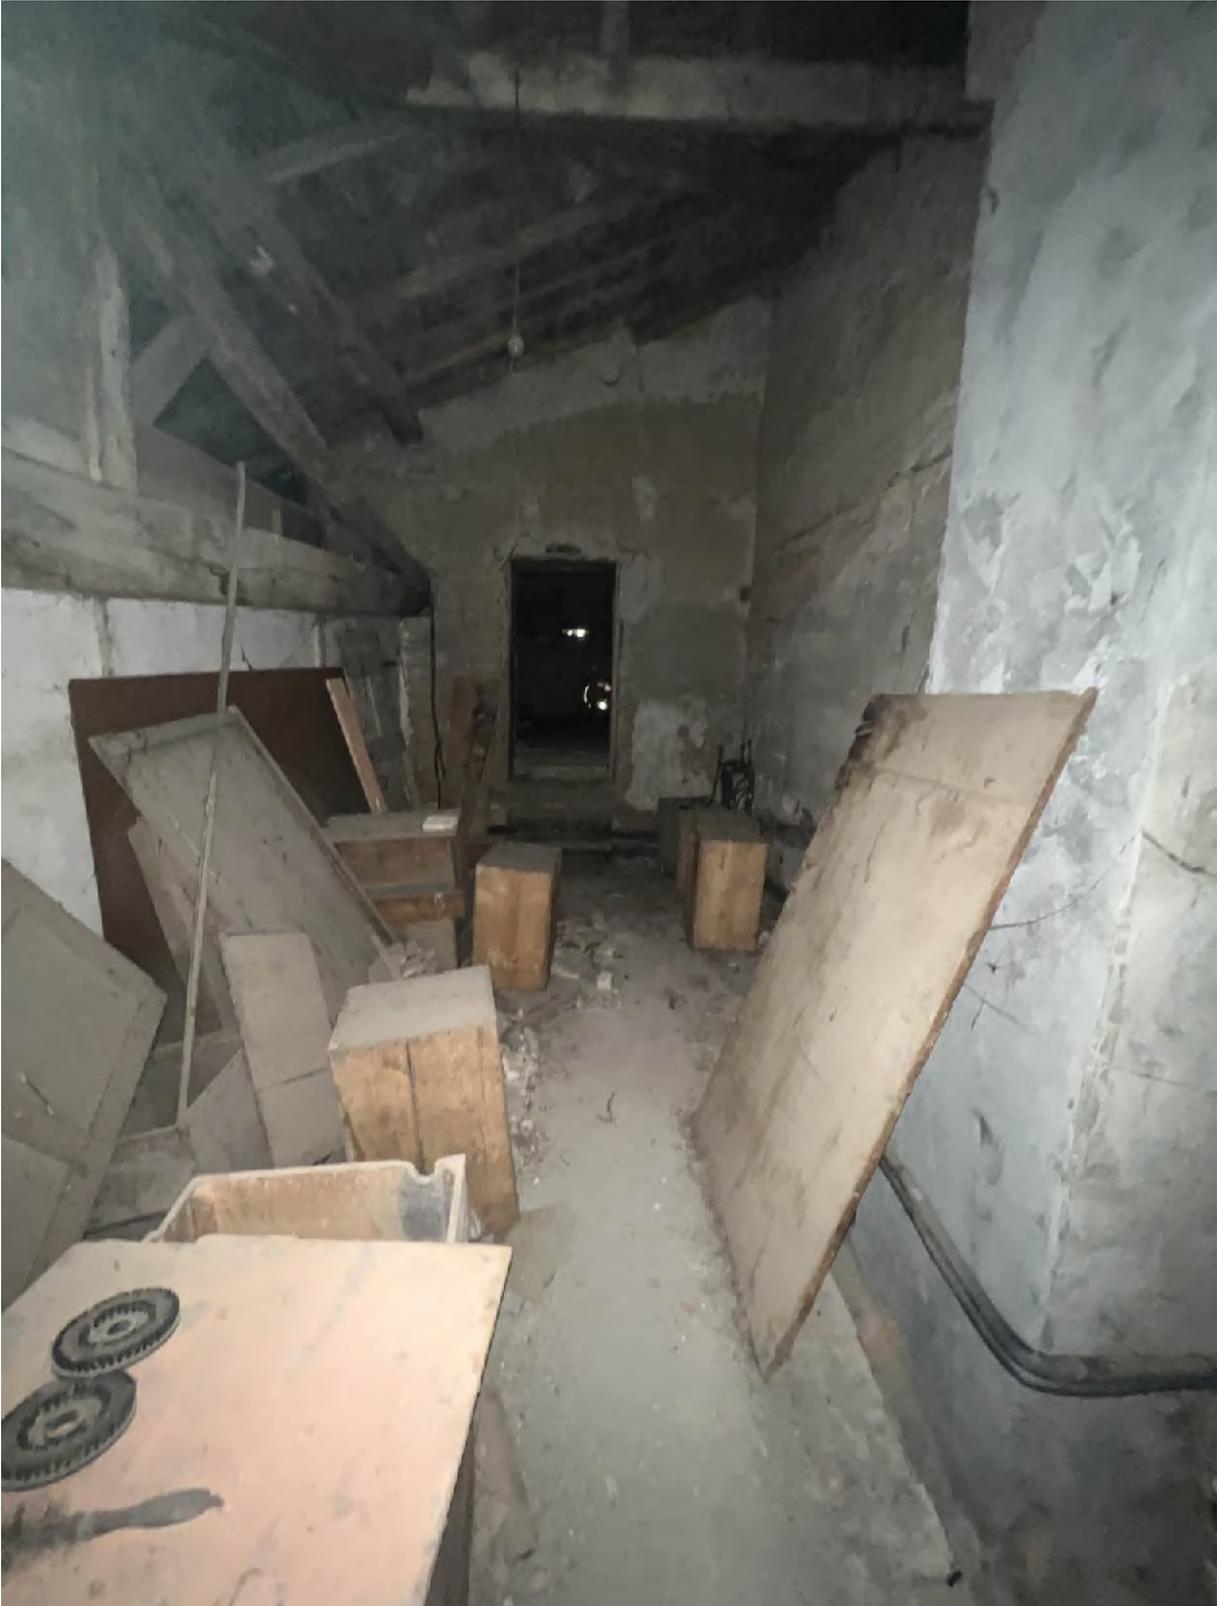
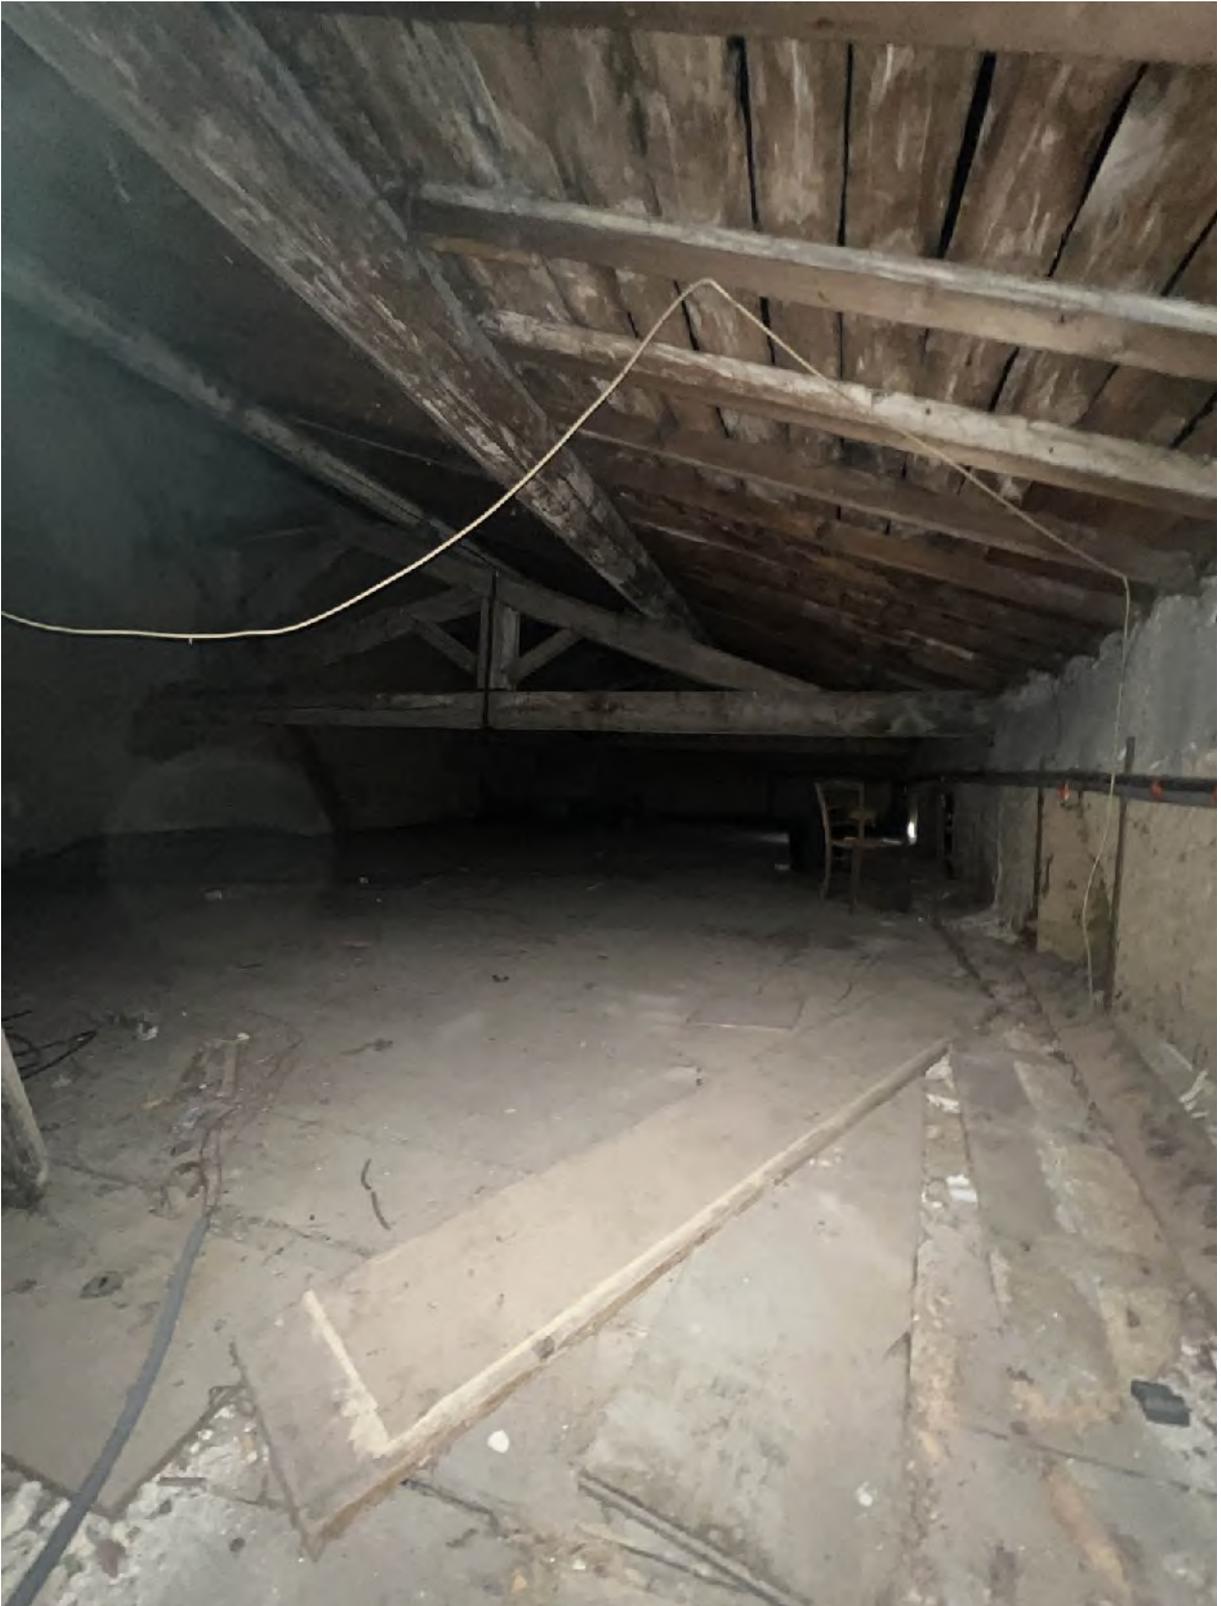
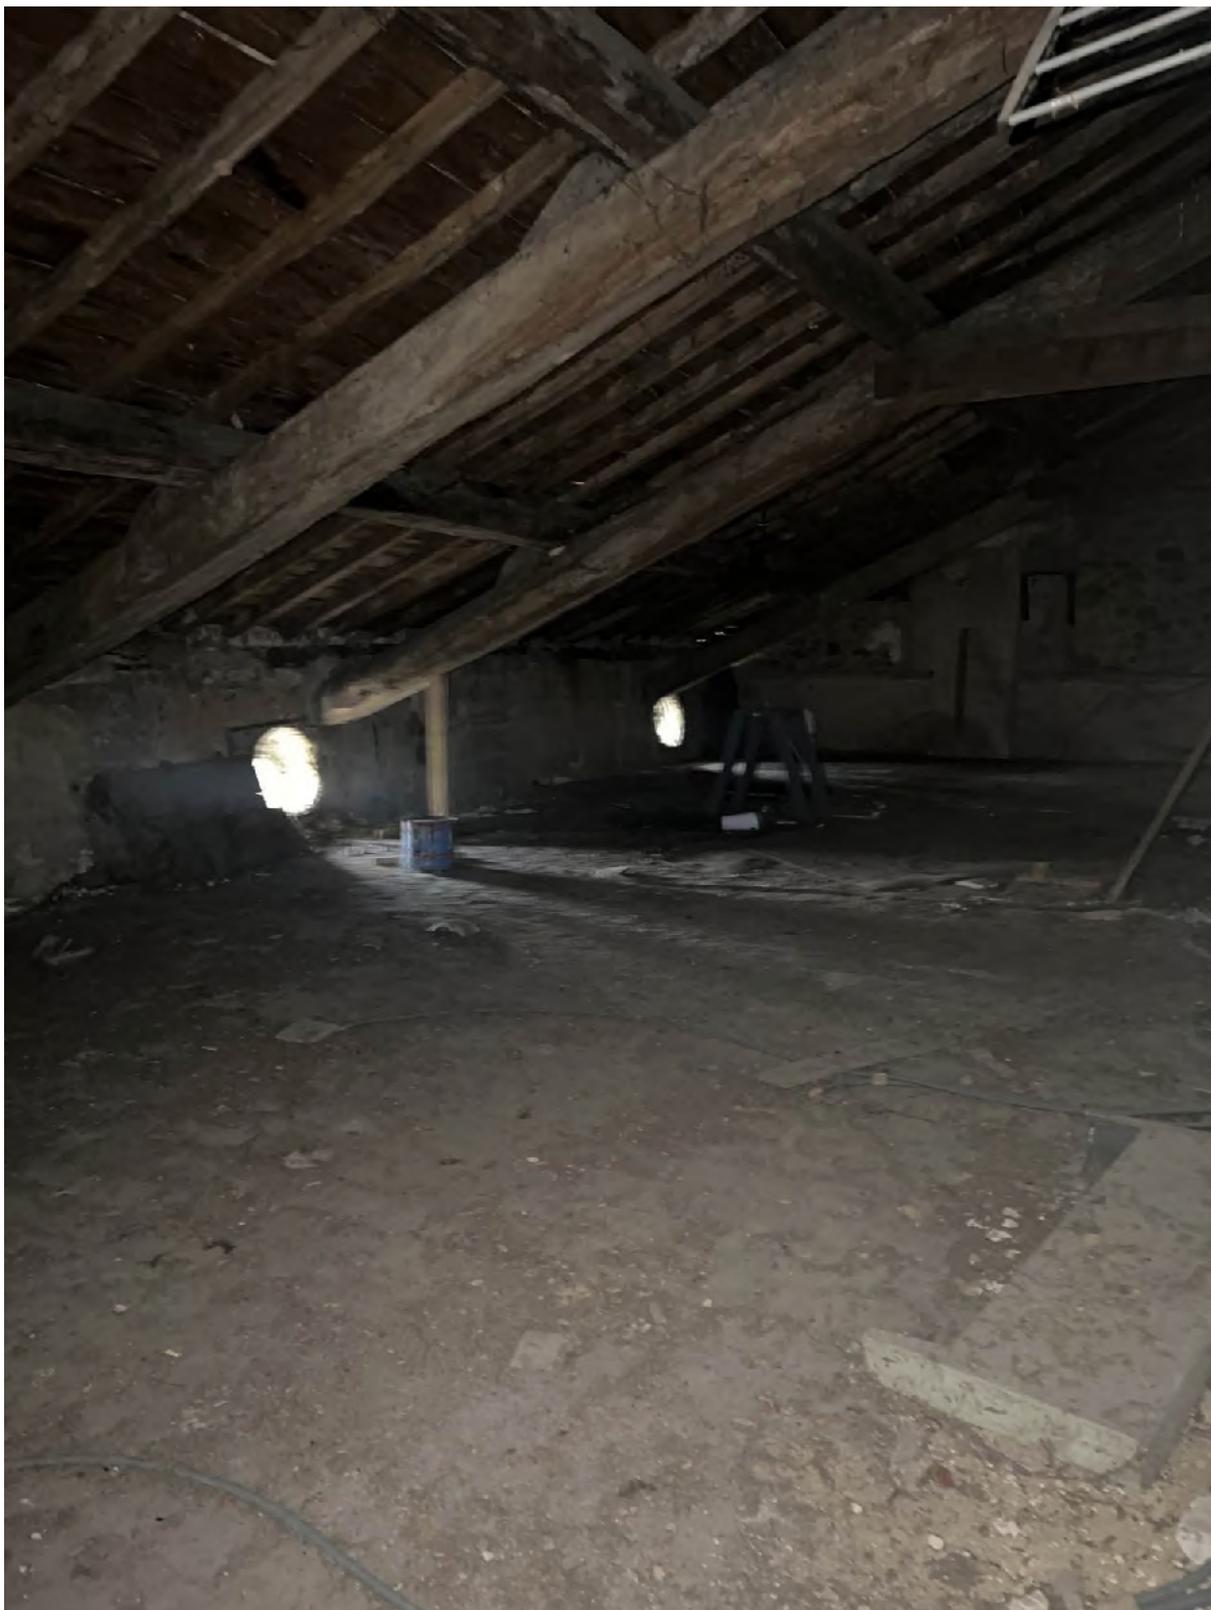
GRENIER 3

Le sol est couvert de tomettes sales en mauvais état. Les murs sont en mauvais état.
