**ACTE
D'HUISSIER
DE
JUSTICE**

PROCES VERBAL DE DESCRIPTION

**LE MARDI PREMIER FÉVRIER
DEUX MILLE VINGT DEUX
à 14 heures 30**

44130 FAY DE BRETAGNE, Premier étage, appartement en duplex.

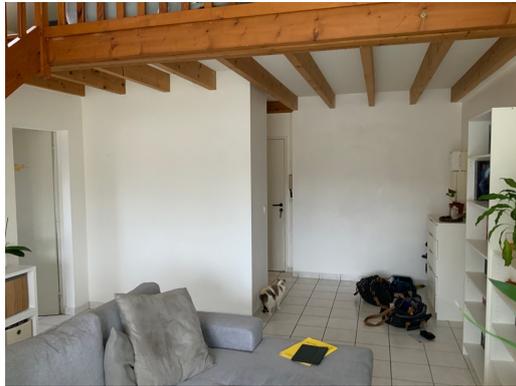
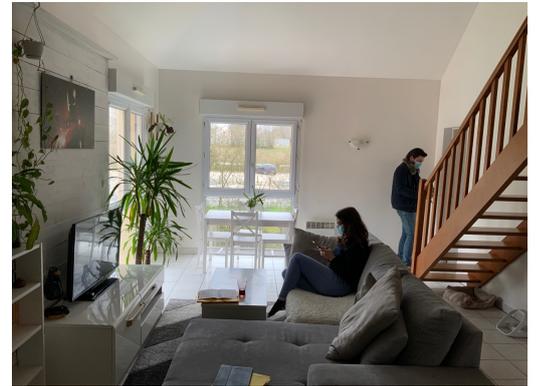
SÉJOUR

Les volets roulants ne fonctionnent pas et le propriétaire refuse de les faire réparer.

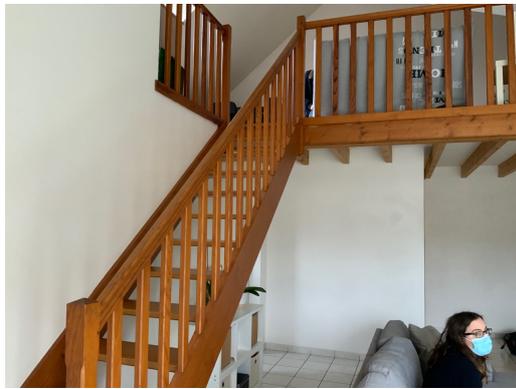
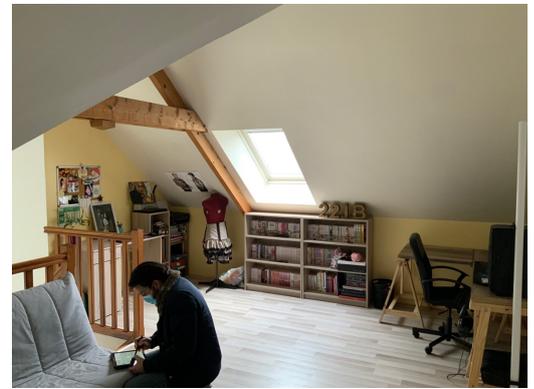
CHAMBRE 2

Le convecteur électrique ne fonctionne pas.
