PROCES-VERBAL DESCRIPTIF

Me suis rendu ce jour sur la commune de TARARE (Rhône – 69170), 4 rue Vorton sur une parcelle de terrain cadastrée section AB n° 49 à l'effet de procéder au descriptif du tènement immobilier portant sur une maison à usage d'habitation propriété de Monsieur Michaël THIVEL et de Madame Stéphanie GARCIA.

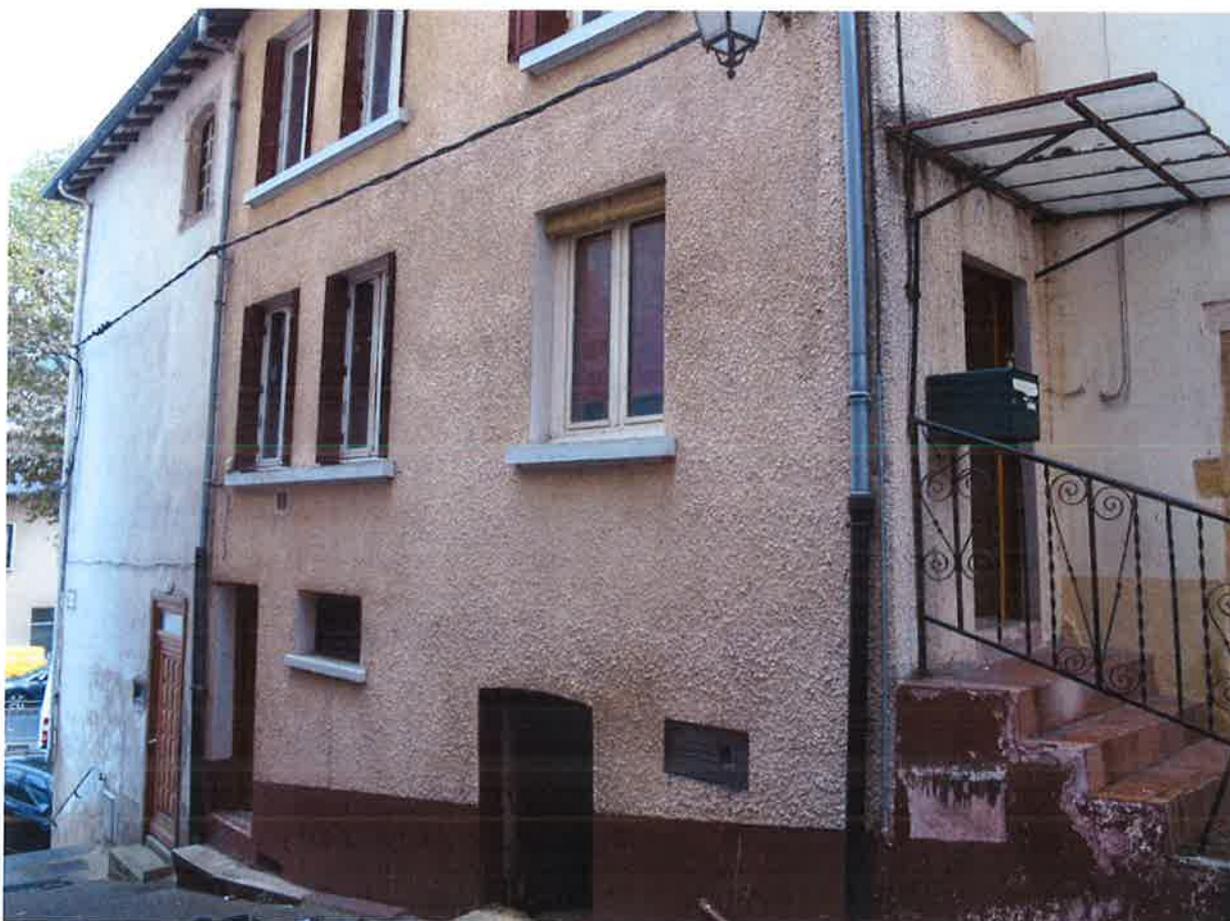
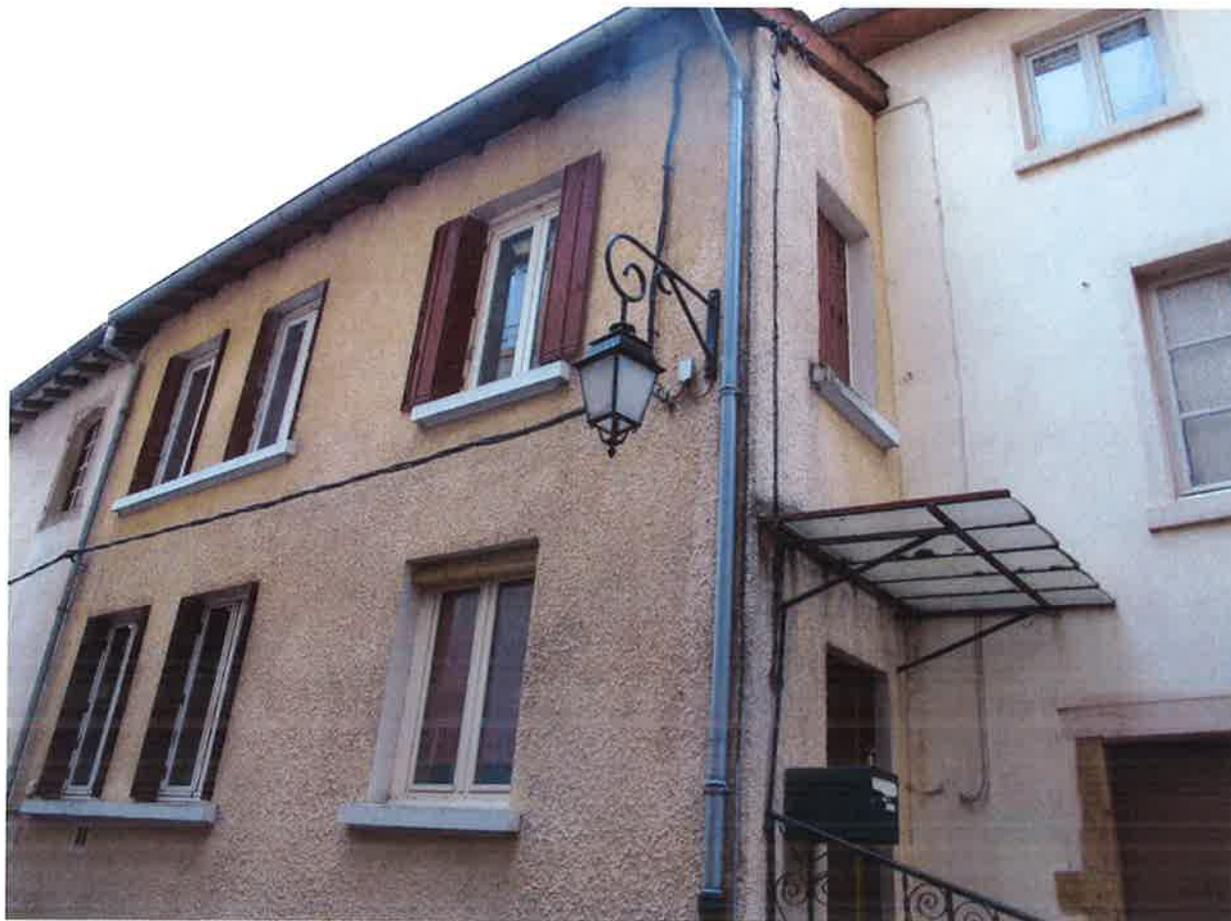
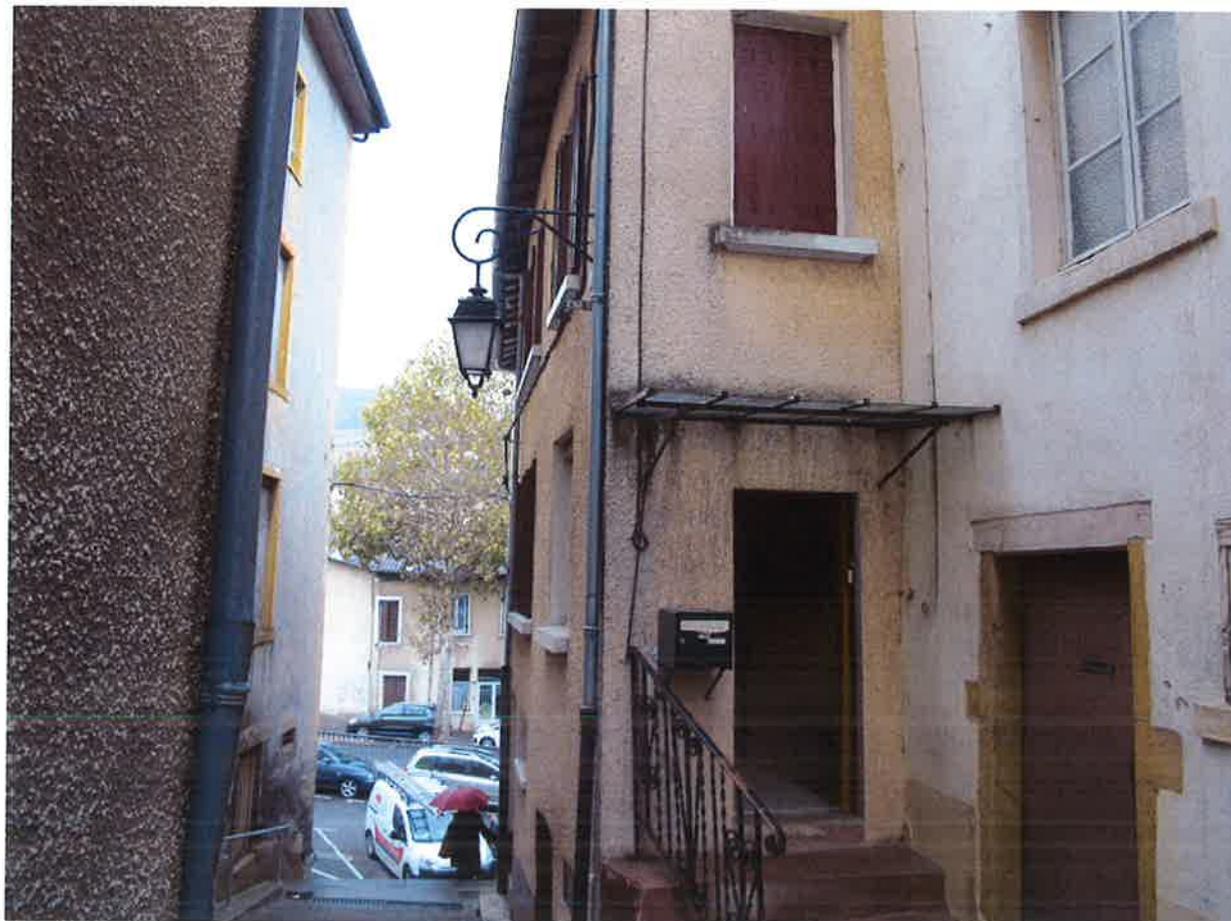
La façade Nord est recouverte d'un crépi sur toute sa hauteur à l'exception du soubassement qui est peint.

Il s'agit d'un crépi beige assez ancien à gros grain.

Les chéneau et tuyau de descente des eaux semblent en bon état.

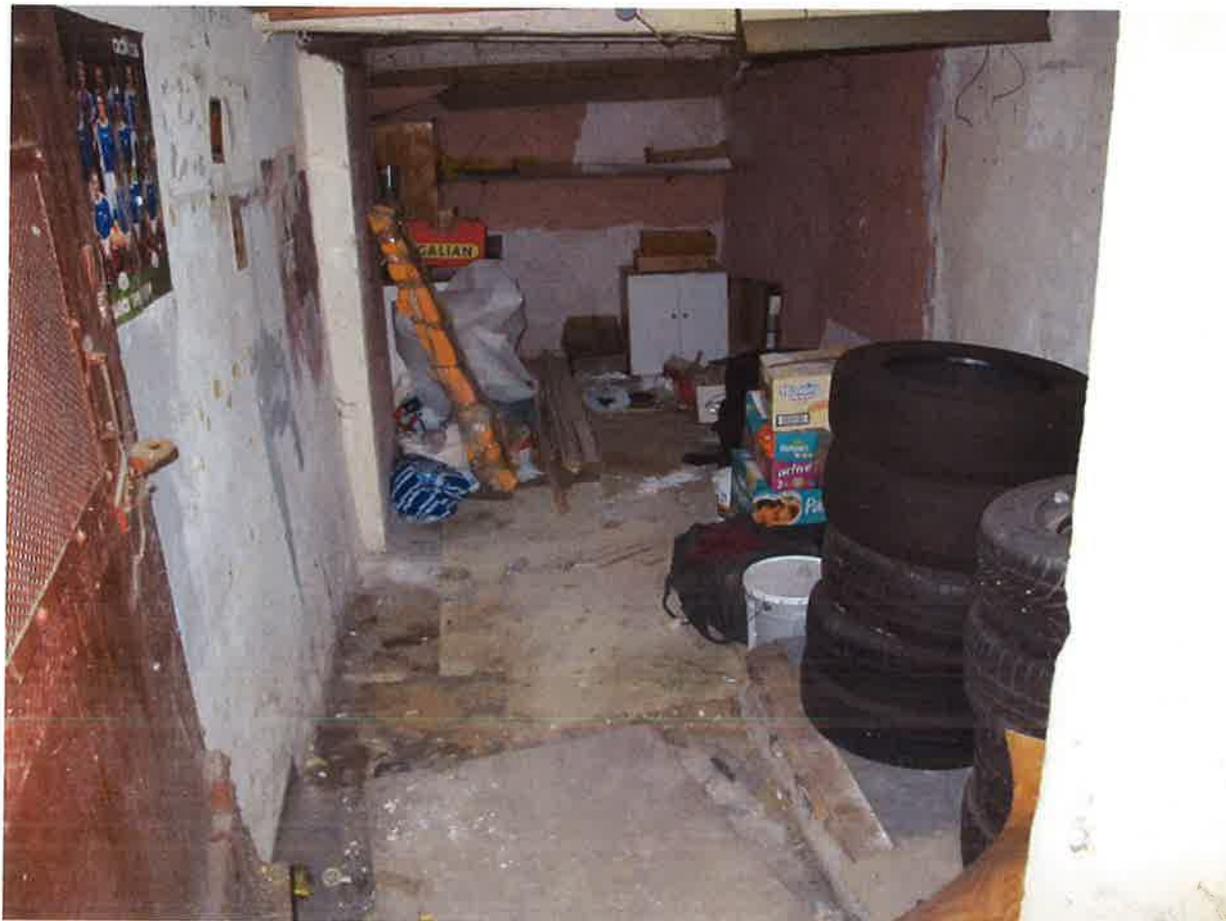
Une porte en bois très ancienne qui n'est plus en bon état ouvre dans la cave.

Sol : il est en terre battue.

Murs : ils sont recouverts d'une peinture ancienne.

Plafond : il est constitué du plancher de l'étage supérieur contre lequel ont été appliquées des plaques de Novopan.

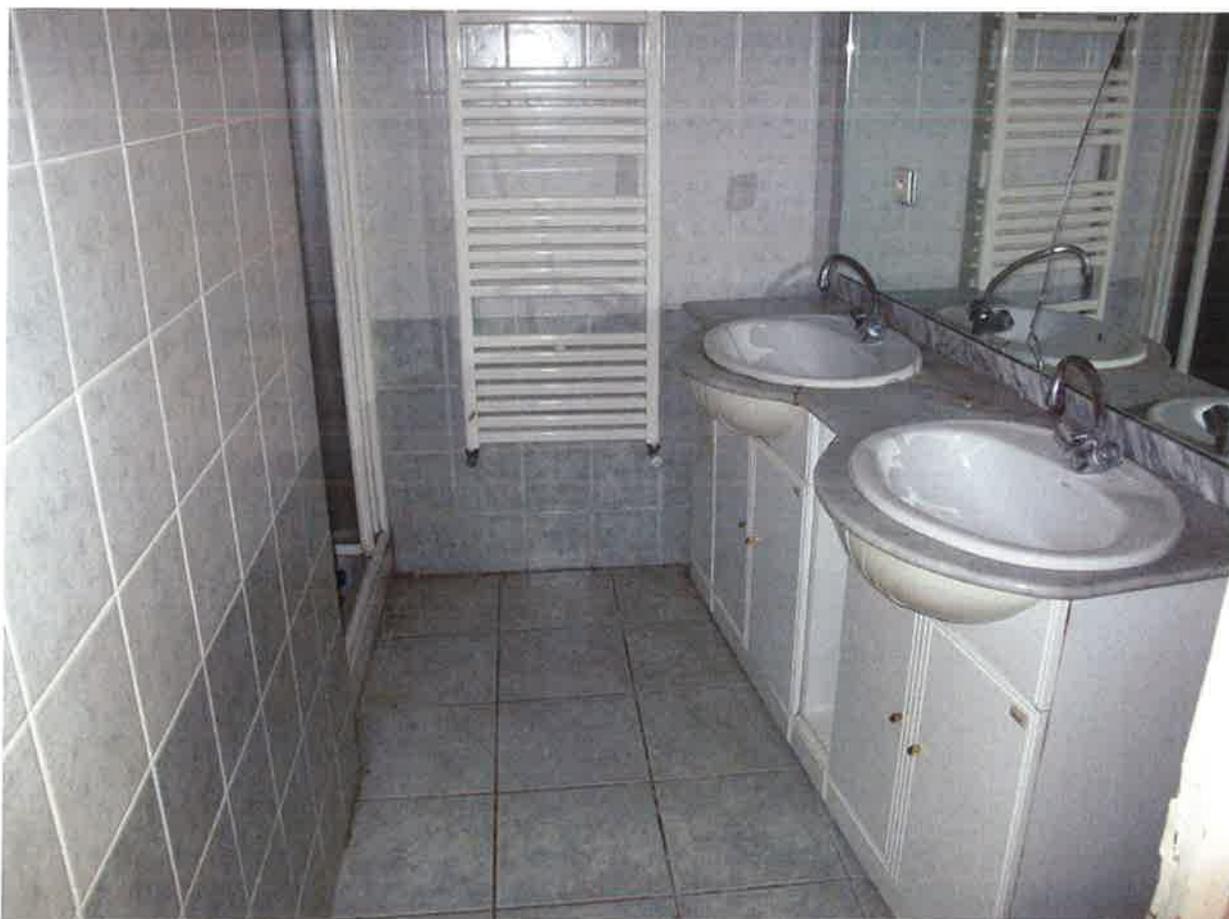
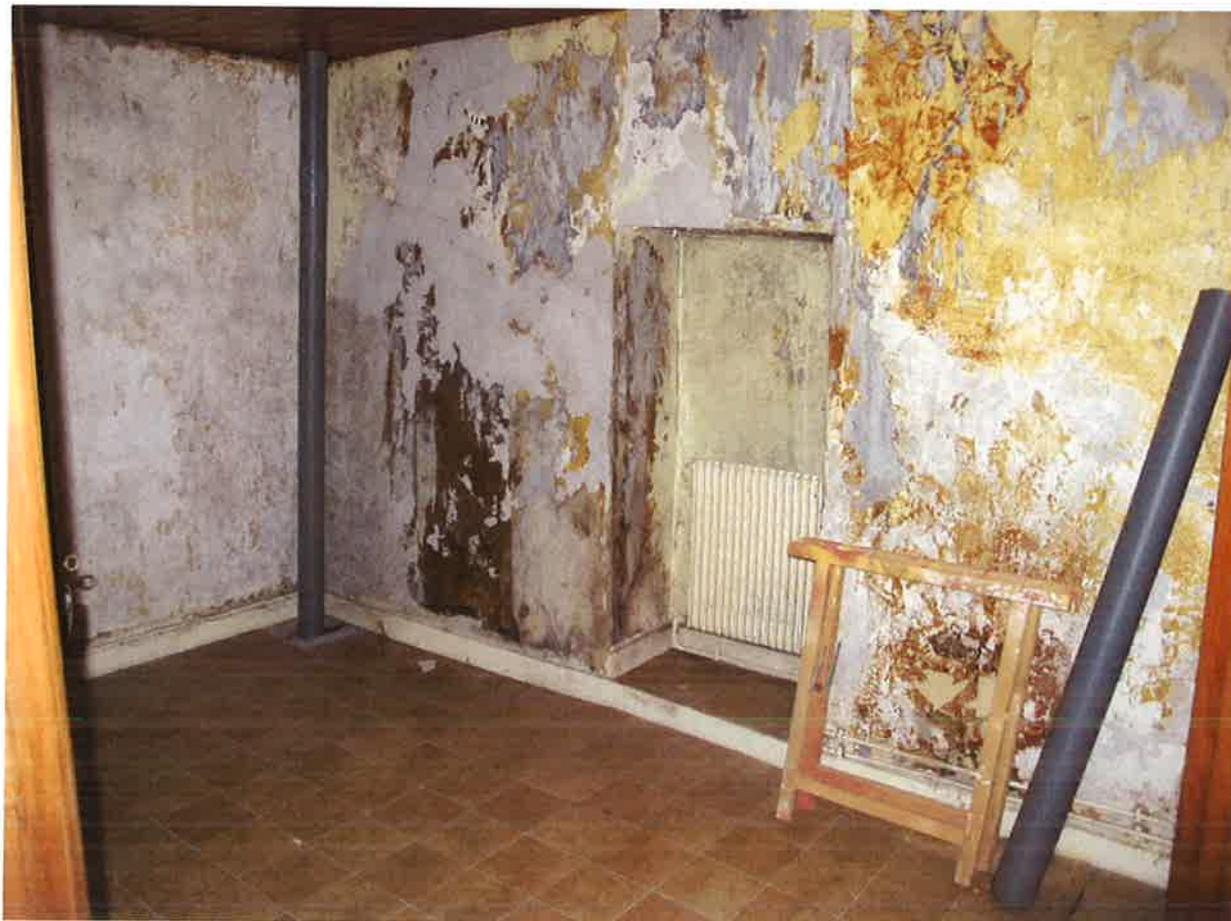
Mur Est : il est recouvert d'un papier peint complètement déchiré.

Sol : il est constitué d'un plancher bois ancien, recouvert de linoléum hors d'usage.

Murs : ils sont en mauvais état.

Ils nécessitent d'être entièrement repeints ou de recevoir la pose d'un papier peint.

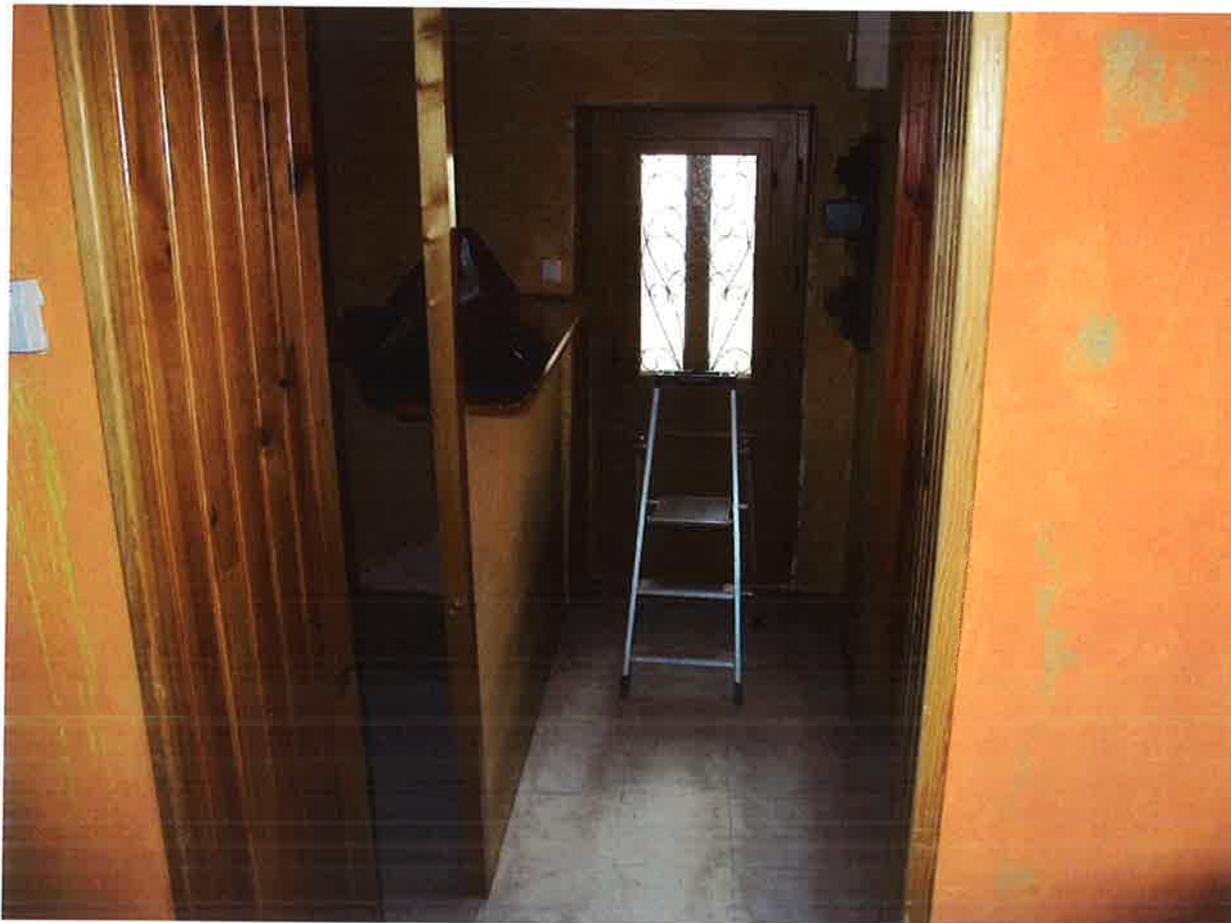
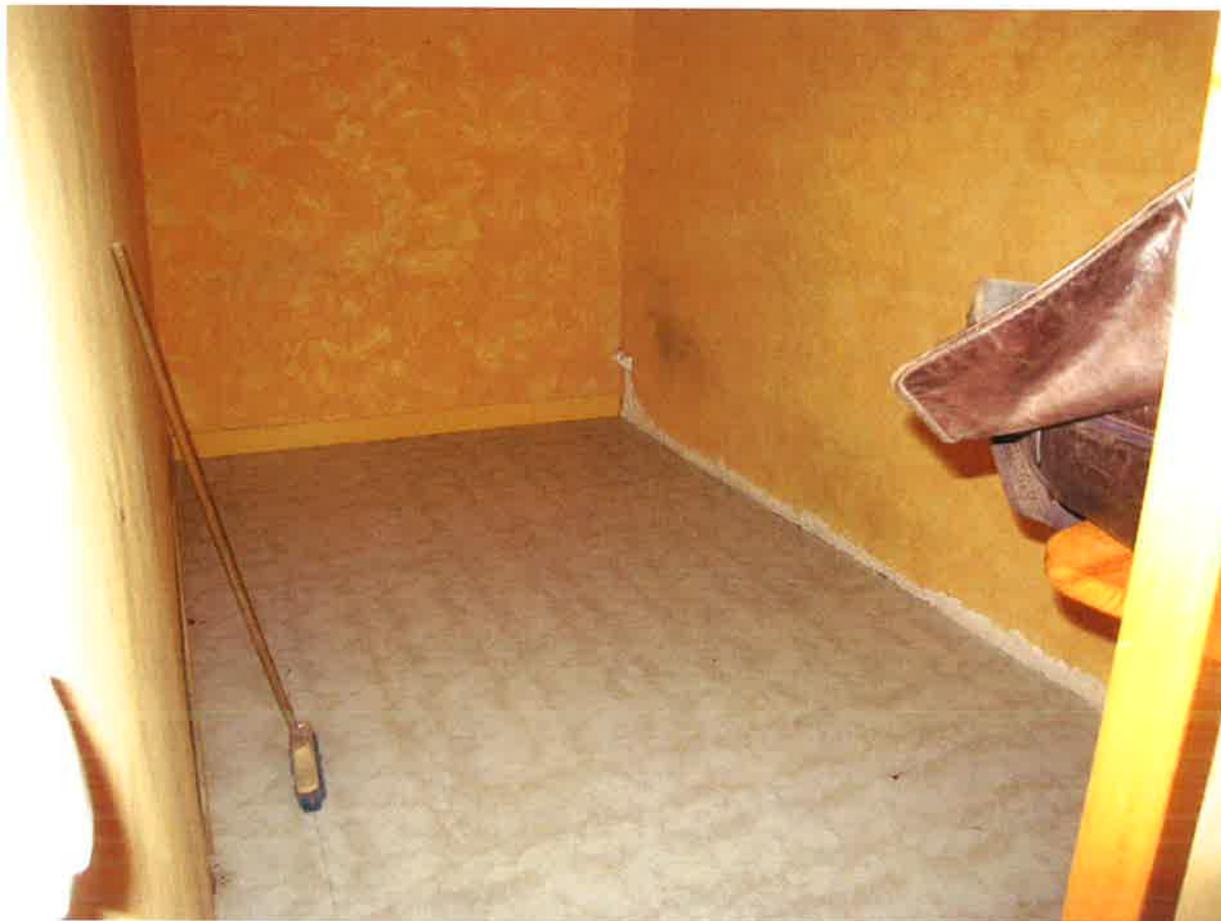
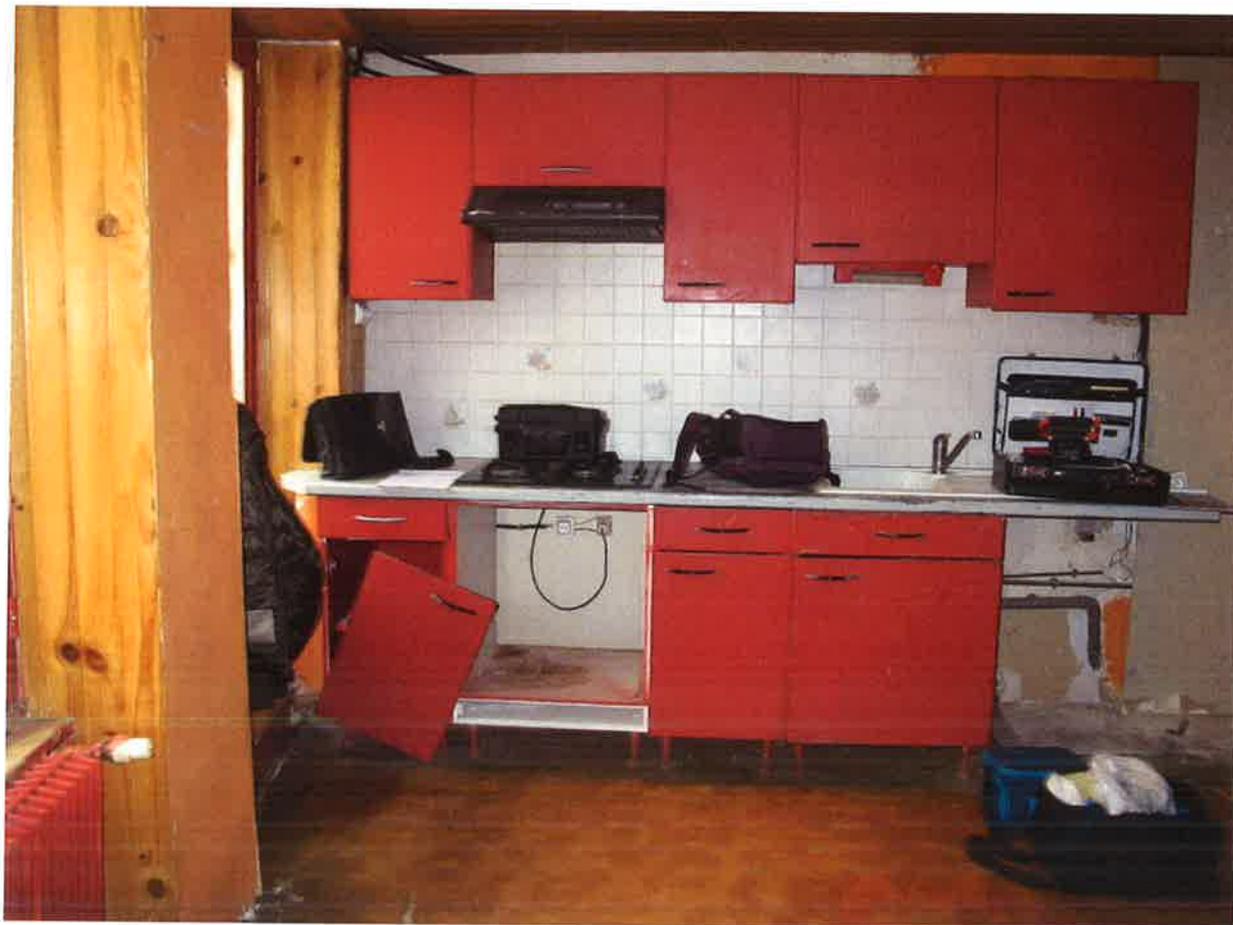
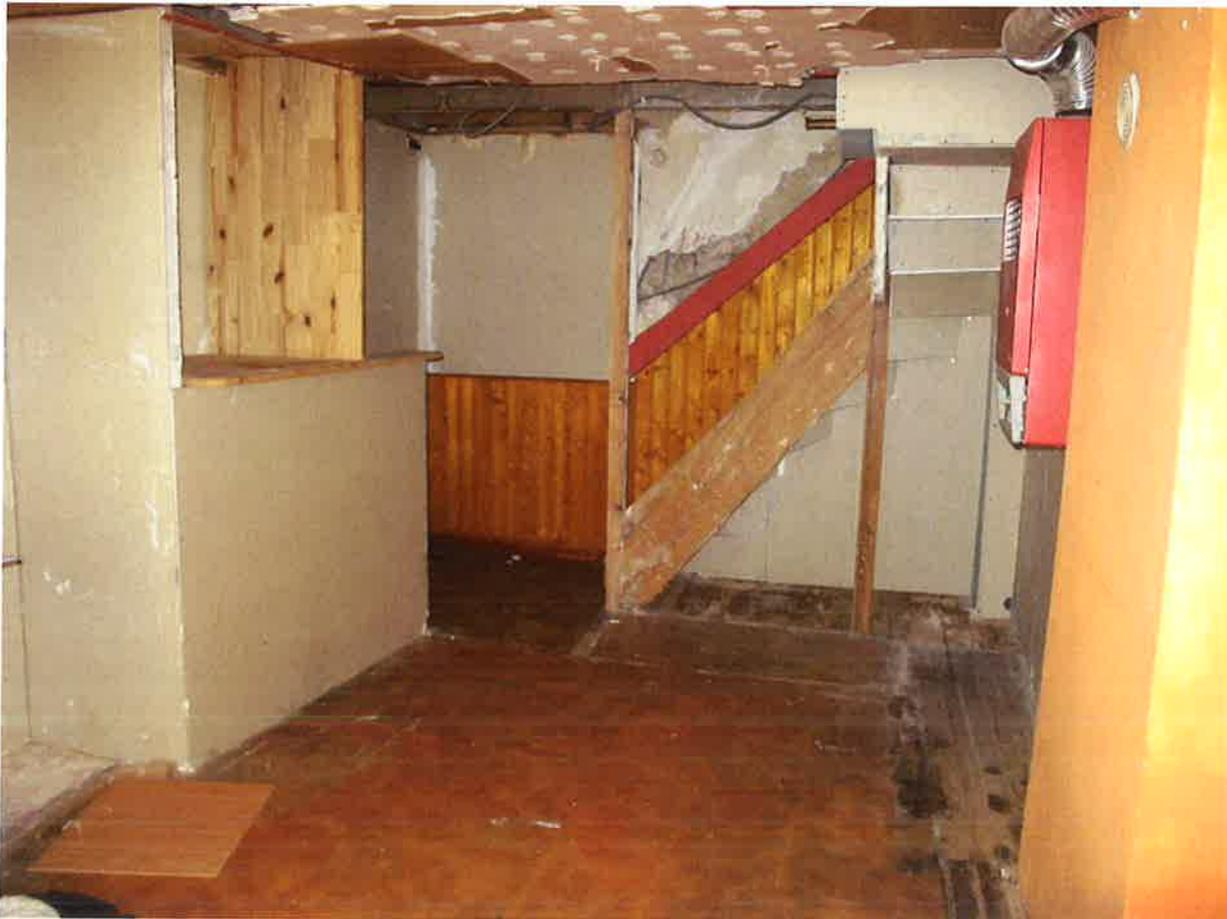
Sol : il est constitué d'un plancher revêtu d'un linoléum en mauvais état.

Plafond : il est constitué du plancher de l'étage supérieur mais présente un faux-plafond qui est d'ailleurs en mauvais état.

Côté Est de cette pièce se trouve la partie cuisine avec un évier ancien à un bac/un égouttoir, robinet mitigeur, reposant sur un meuble stratifié qui est en mauvais état.

Le mur Est est recouvert de carreaux en grès et sont appliqués contre celui-ci différents meubles suspendus mais qui ne sont plus en bon état.

L'ensemble nécessite des travaux importants.

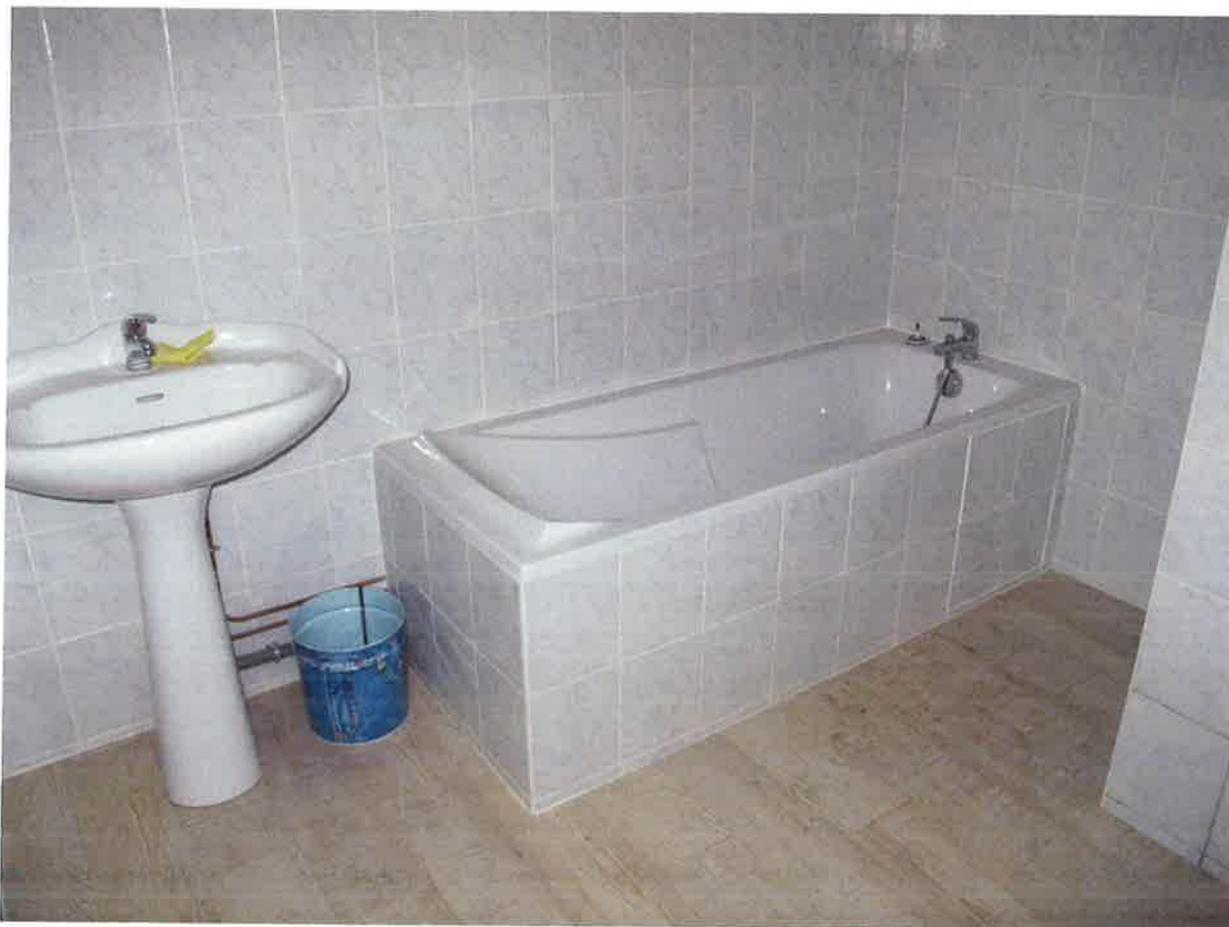
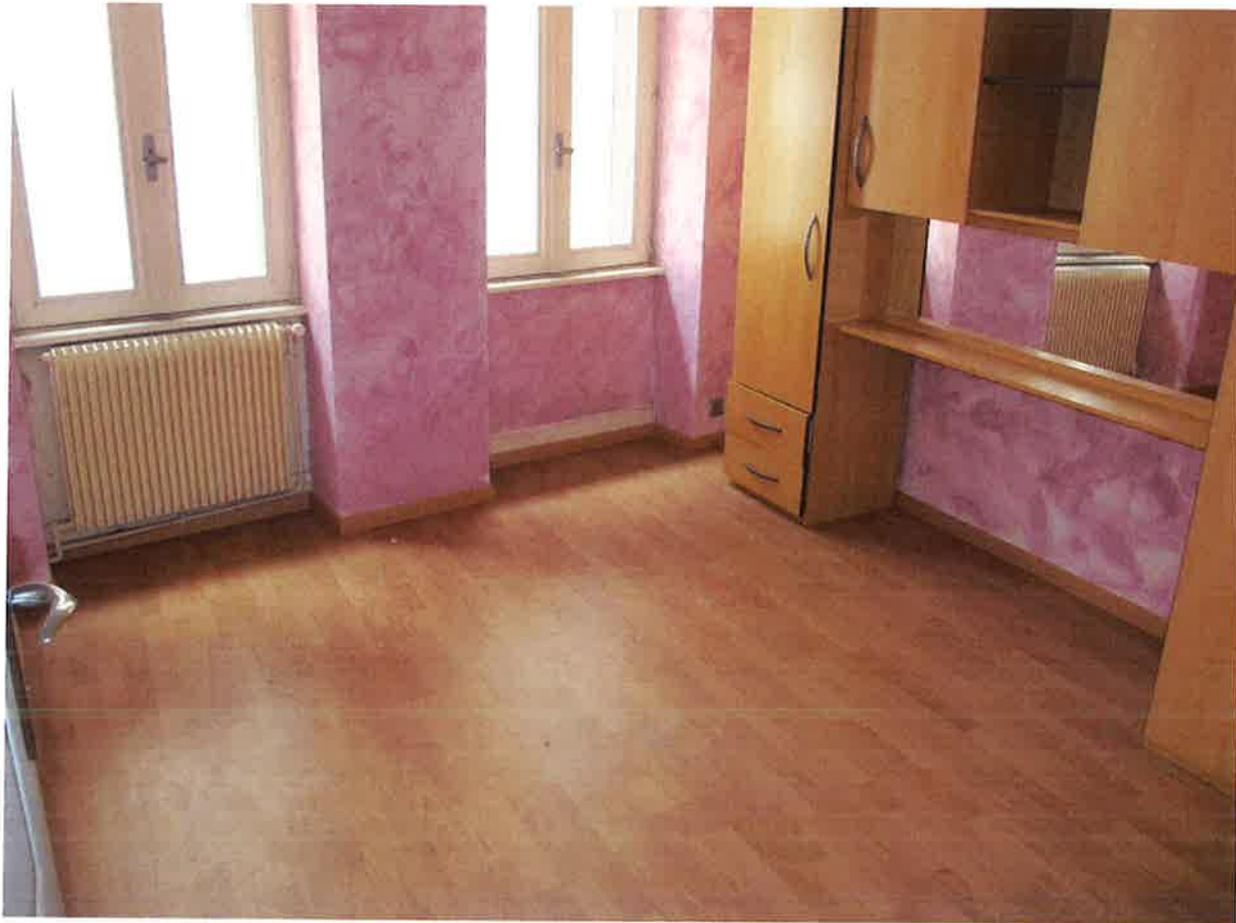
Sol : il est recouvert d'un parquet flottant qui n'est plus en bon état.

Murs : ils présentent des cloisons en placoplâtre mais ne sont ni peints ni revêtus.

Plafond : il s'agit d'un faux-plafond là encore sans apprêt, ni peinture, ni revêtement.

Murs : ils sont recouverts d'une peinture grattée.

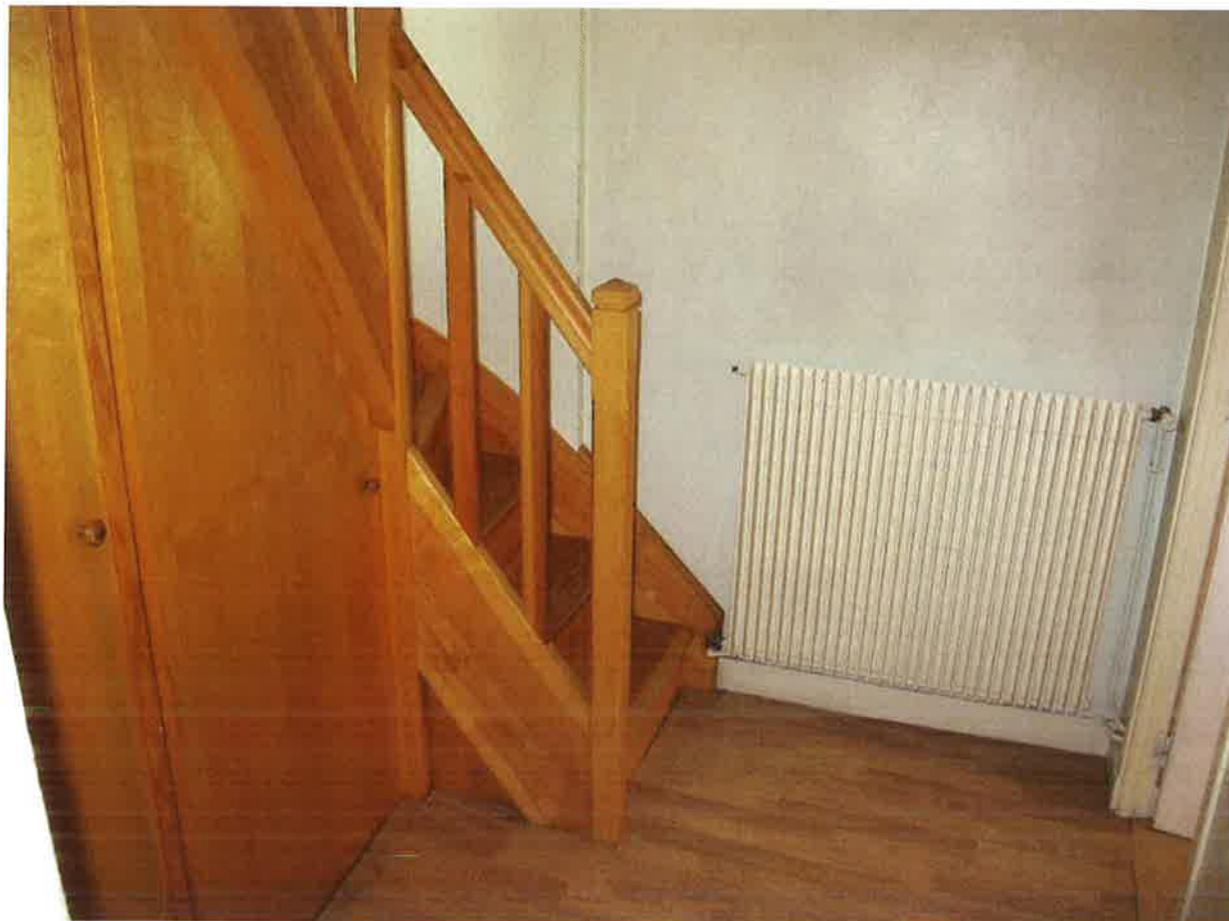
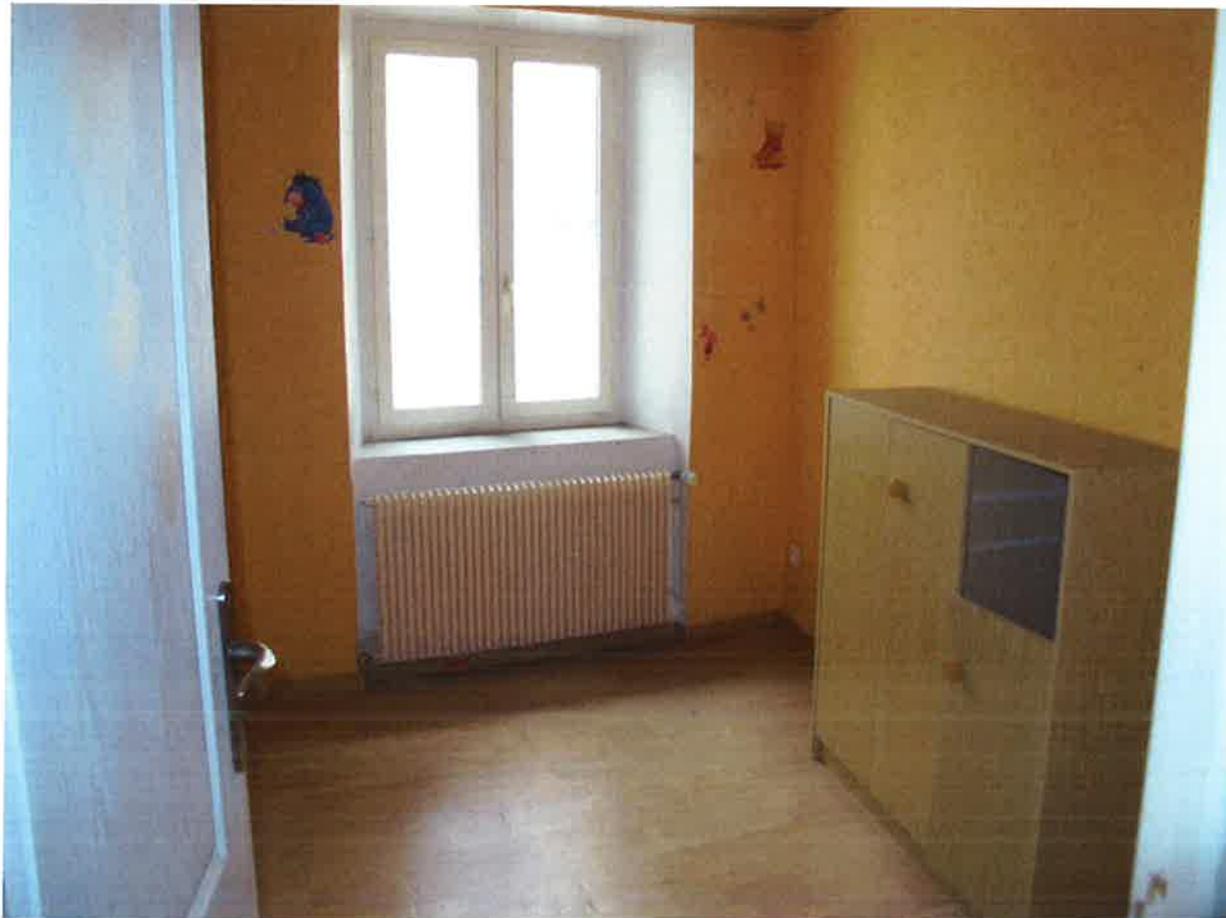
Sol : il est recouvert du même parquet flottant en état moyen.

Sol : il est recouvert d'un parquet flottant dans un état très moyen.

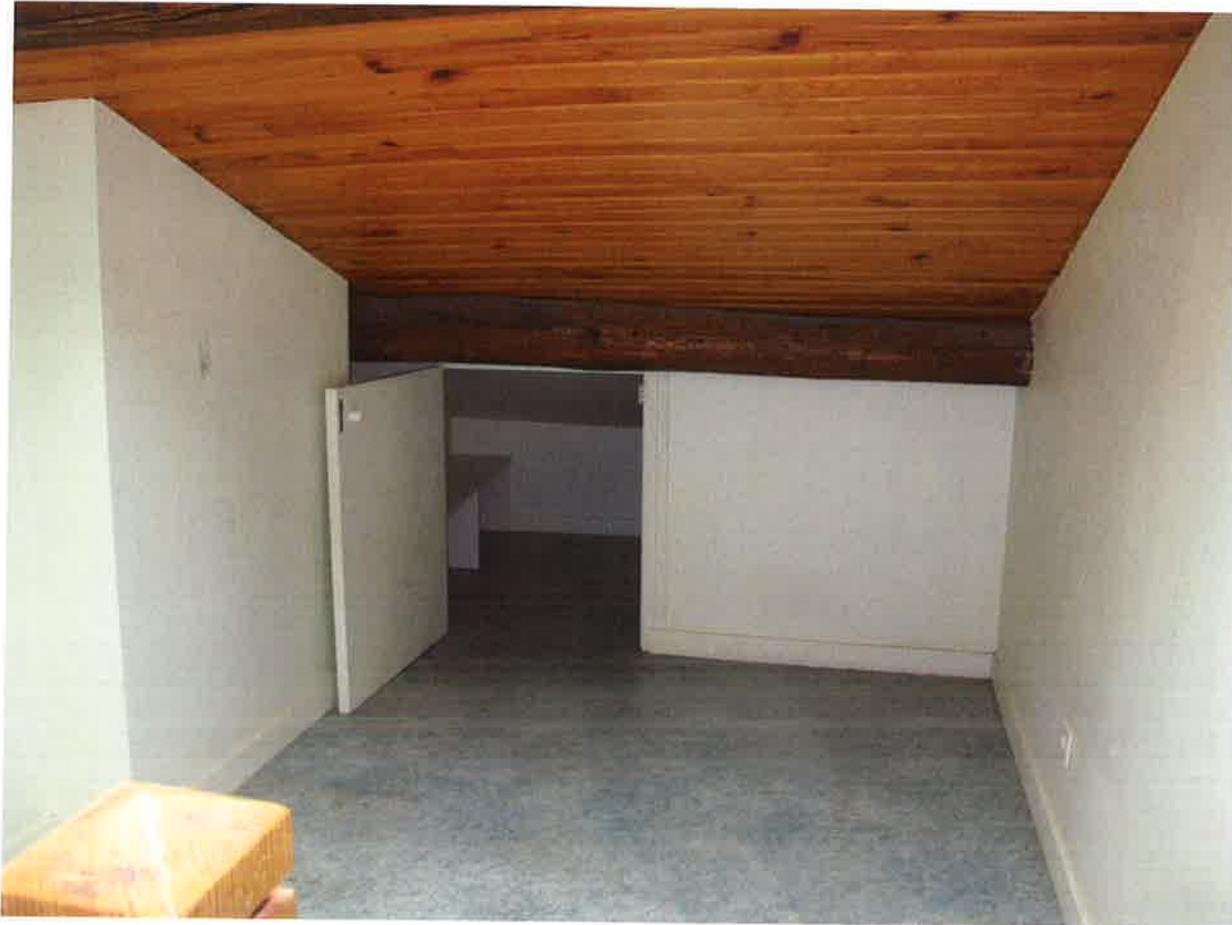
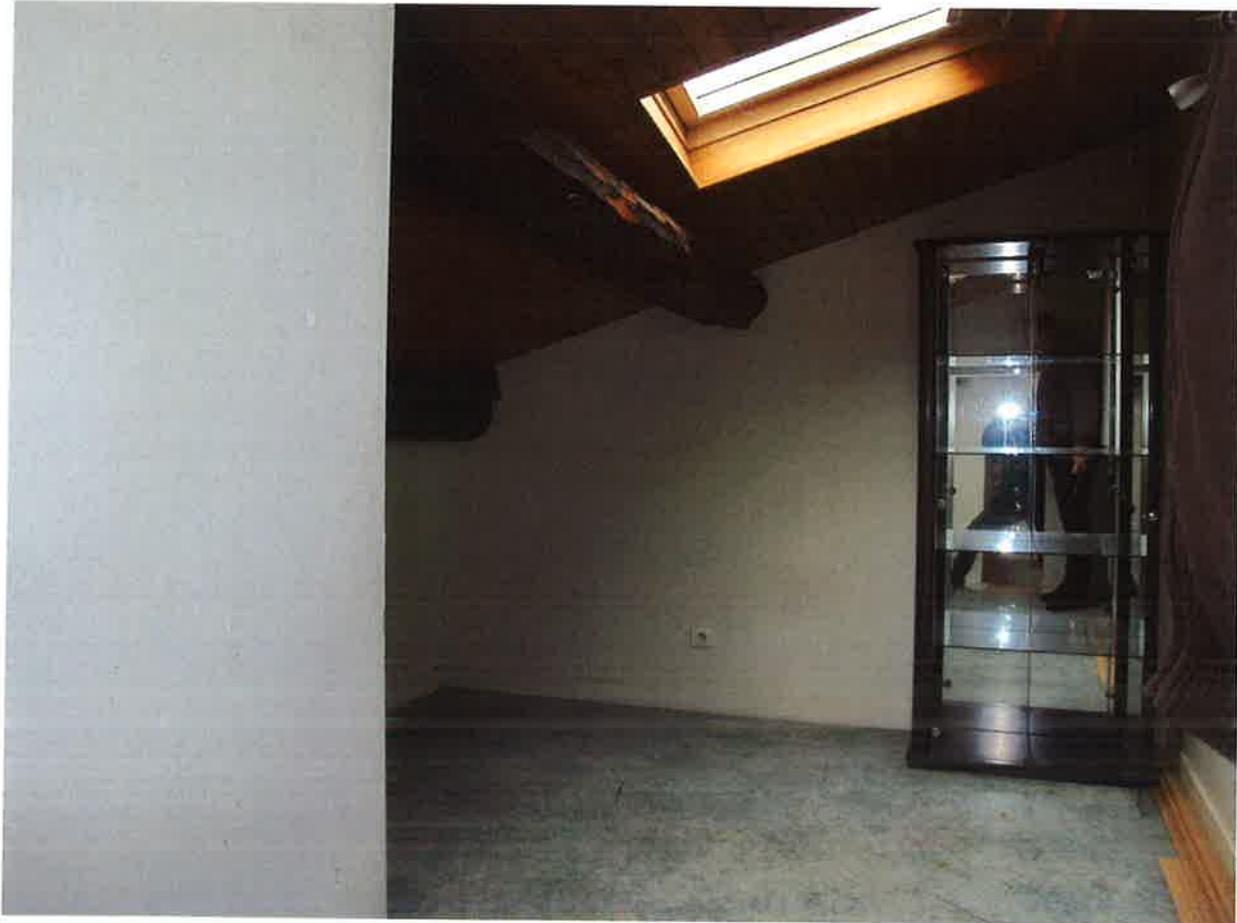
Les murs de la montée d'escalier côté Sud sont recouverts d'une peinture qui n'est plus en bon état.

Murs : ils sont peints en état moyen.

Sol : il est constitué d'un plancher recouvert d'un linoléum en mauvais état.
