## DOSSIER DE DIAGNOSTICS TECHNIQUES

**Référence : TANGUY 15184 24.01.22**

Bien : **Maison individuelle**

**1 rue d'Auchel  
49260 LE PUY-NOTRE-DAME**

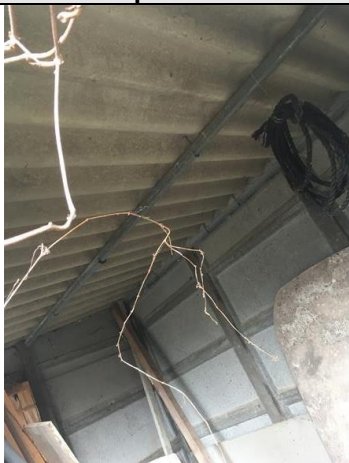
| N° Local | Local | Etage | Elément | Zone | Matériau / Produit | Liste | Critère(s) ayant permis de conclure | Etat de dégradation | Photo |
|---|---|---|---|---|---|---|---|---|---|
| 13 | Cabanon | EXT | Couverture | Toiture | Plaques ondulées fibre ciment | B | Jugement personnel | Matériaux non dégradé | |

## ELEMENT : Couverture

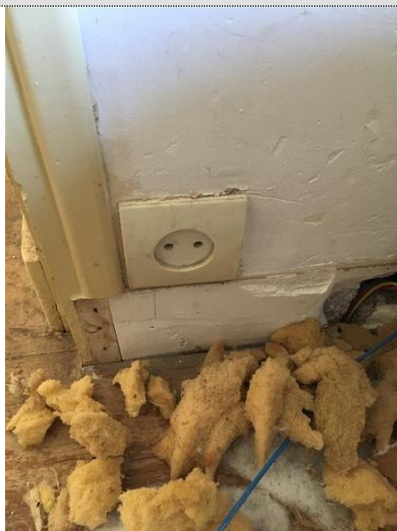
### Point de contrôle N° B.3.3.6 a1)

Description : Au moins un socle de prise de courant ne comporte pas de broche de terre.

Observation(s) Prises

Localisation : Chambres...

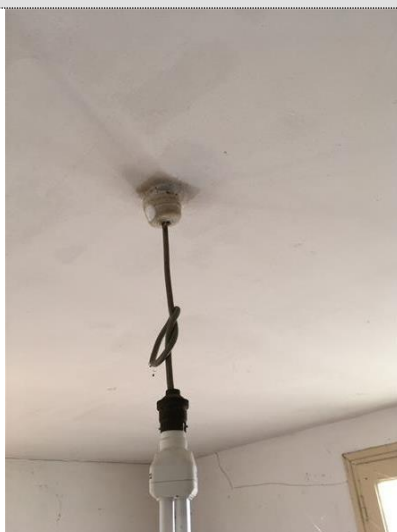
### Point de contrôle N° B.3.3.6 a3)

Description : Au moins un CIRCUIT (n'alimentant pas des socles de prises de courant) n'est pas relié à la terre.

Observation(s) Plafonniers

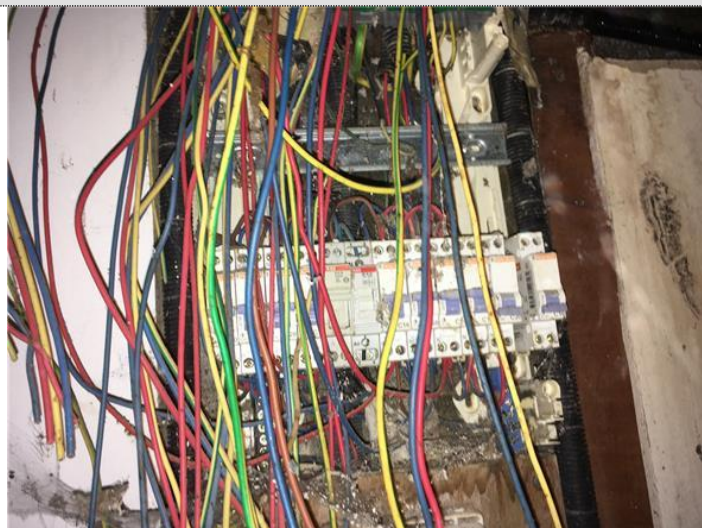
**Point de contrôle N° B.4.3 a1)**

| <u>Description :</u> | Au moins un CIRCUIT n'est pas protégé, à son origine, contre les surcharges et les courts-circuits. |
| <u>Observation(s)</u> | Conducteurs nus |
| <u>Localisation :</u> | Tableau |

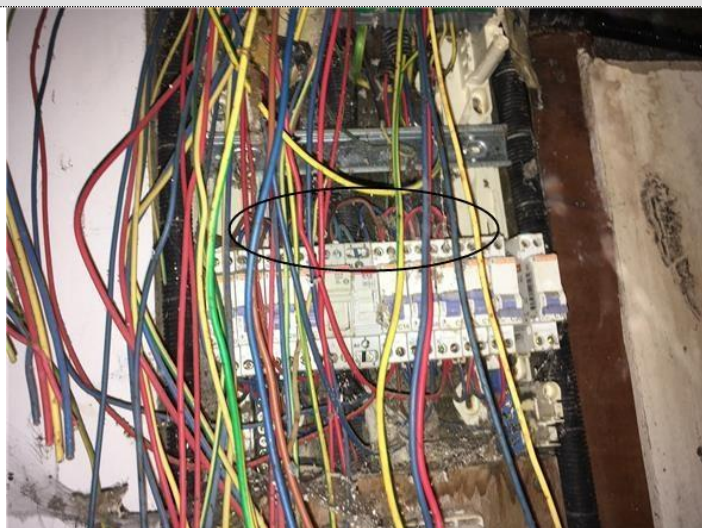
**Point de contrôle N° B.4.3 f3)**

| <u>Description :</u> | A l'intérieur du tableau, la section d'au moins un conducteur alimentant les dispositifs de protection n'est pas adaptée au courant de réglage du disjoncteur de branchement. |
| <u>Observation(s)</u> | Section de pontage trop petite |

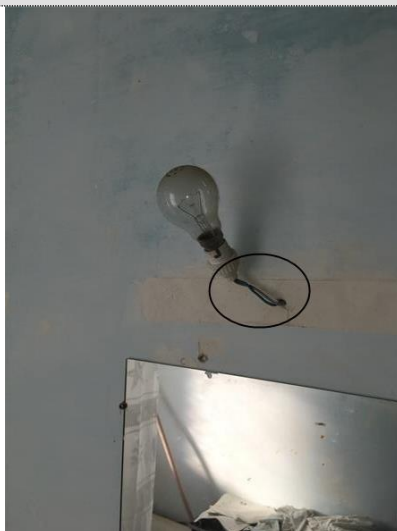
**Point de contrôle N° B.6.3.1 a)**

Description : Local contenant une baignoire ou une douche : l'installation électrique ne répond pas aux prescriptions particulières appliquées à ce local (adéquation entre l'emplacement où est installé le MATERIEL ELECTRIQUE et les caractéristiques de ce dernier – respect des règles de protection contre les chocs électriques liées aux zones).

Observation(s) Conducteurs accessibles

Localisation : Salle de bains

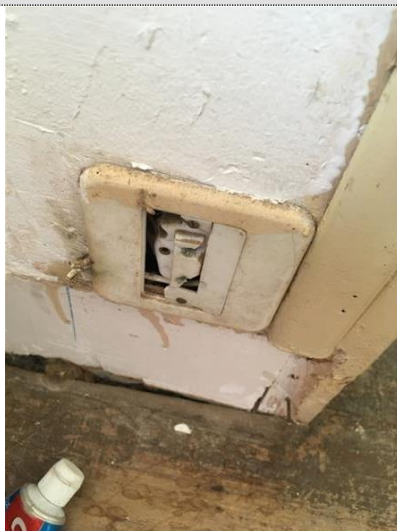
**Point de contrôle N° B.7.3 a)**

Description : L'ENVELOPPE d'au moins un matériel est manquante ou détériorée.

Observation(s) Prises détériorées, manque cache tableau...

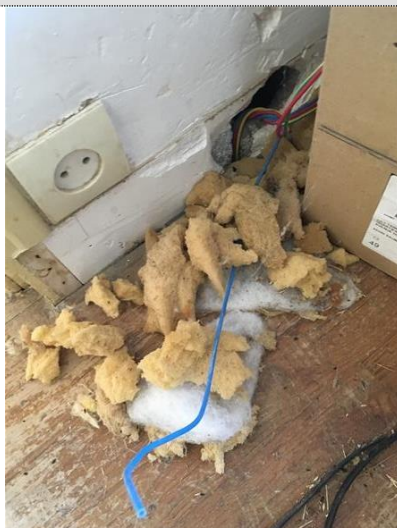
**Point de contrôle N° B.7.3 c2)**

| <u>Description :</u> | Au moins un CONDUCTEUR nu et/ou au moins une partie accessible est alimenté sous une tension > 25 V a.c. ou > 60 V d.c. ou est alimenté par une source autre que TBTS. |
| <u>Observation(s)</u> | Conducteurs nus |
| <u>Localisation :</u> | Chambre 2... |

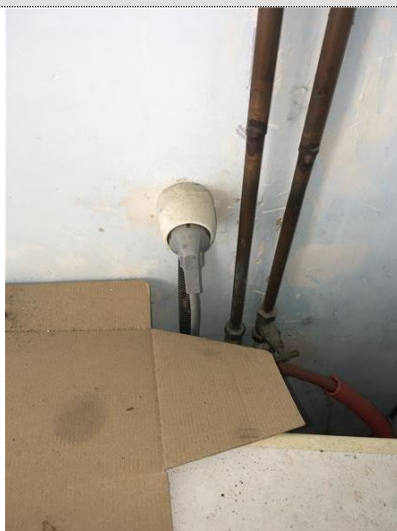
**Point de contrôle N° B.8.3 a)**

| <u>Description :</u> | L'installation comporte au moins un MATERIEL ELECTRIQUE vétuste. |
| <u>Observation(s)</u> | Plafonnier porcelaine, prises en saillie, prises bakélite... |
