## DOSSIER DE DIAGNOSTICS TECHNIQUES

**Référence : PONCIANO DE MACEDO NETO 11025 26.07.19**

Bien : **Maison individuelle**  
Adresse : **33 rue Robert d'Arbrissel  
49590 FONTEVRAUD-L'ABBAYE**  
Numéro de lot : **NC**  
Référence Cadastre : **F - 16 - 888**

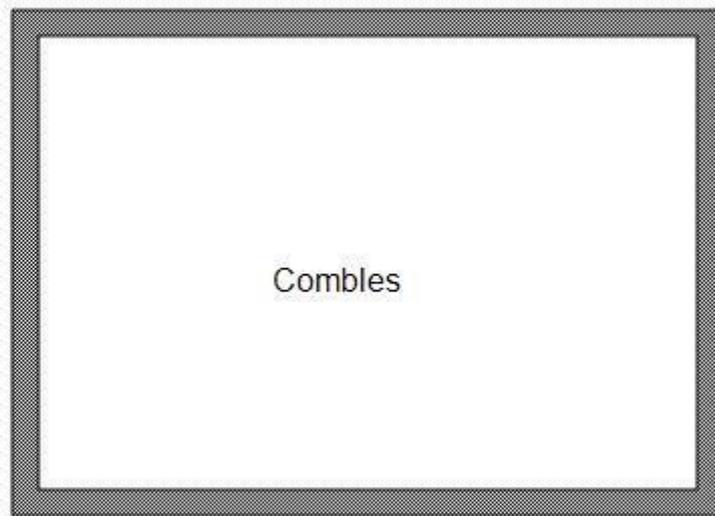
PLANCHE DE REPERAGE USUEL					
N° dossier :	PONCIANO DE MACEDO NETO 11025 26.07.19			Adresse de l'immeuble :	
N° planche :	6/6	Version :	0	Type :	Croquis
Origine du plan :	Cabinet de diagnostics			Bâtiment – Niveau :	Croquis N°6

Combles

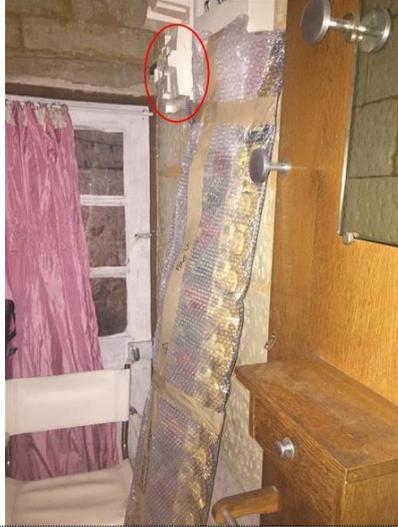
### Point de contrôle N° B.1.3 g)

**Description :** Le dispositif assurant la COUPURE D'URGENCE est placé à plus de 1,80 m du sol fini et n'est pas accessible au moyen de marches ou d'une estrade.

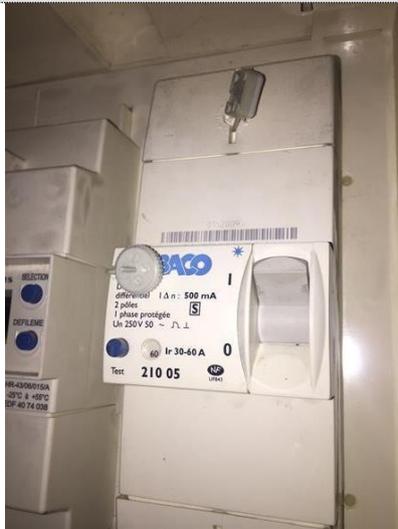
### Point de contrôle N° B.2.3.1 h)

**Description :** Au moins un dispositif de protection différentielle ne fonctionne pas pour son seuil de déclenchement.

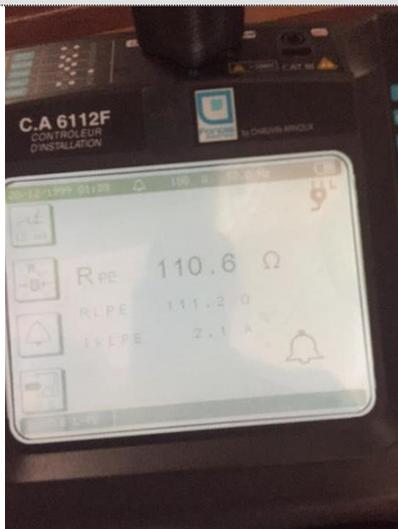
Point de contrôle N° B.3.3.1 d)

Description : La valeur de la résistance de la PRISE DE TERRE n'est pas adaptée au courant différentiel résiduel (sensibilité) du ou des dispositifs différentiels protégeant l'ensemble de l'installation électrique.

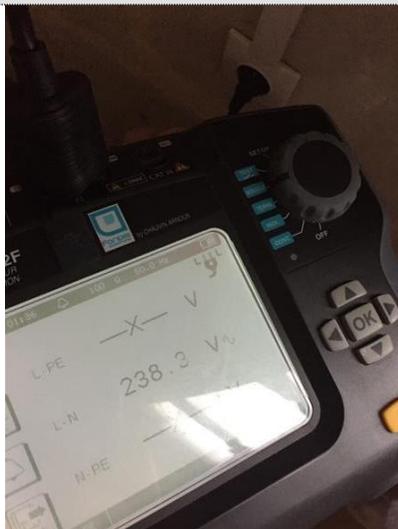
Point de contrôle N° B.3.3.6 a2)

Description : Au moins un socle de prise de courant comporte une broche de terre non reliée à la terre.

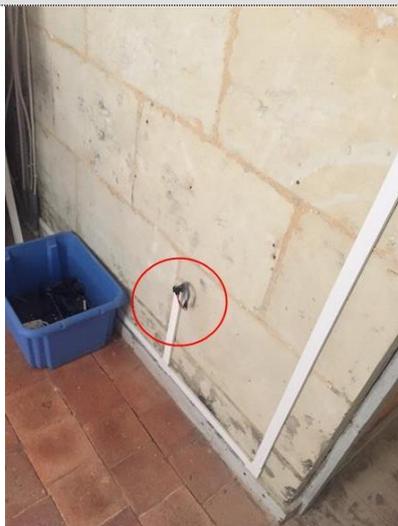
Point de contrôle N° B.4.3 a1)

Description : Au moins un CIRCUIT n'est pas protégé, à son origine, contre les surcharges et les courts-circuits.

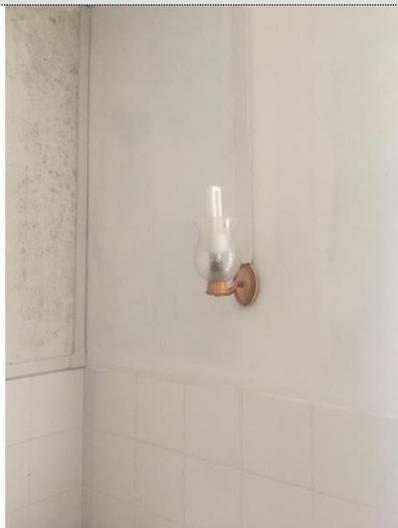
Point de contrôle N° B.6.3.1 a)

Description : Local contenant une baignoire ou une douche : l'installation électrique ne répond pas aux prescriptions particulières appliquées à ce local (adéquation entre l'emplacement où est installé le MATERIEL ELECTRIQUE et les caractéristiques de ce dernier – respect des règles de protection contre les chocs électriques liées aux zones).

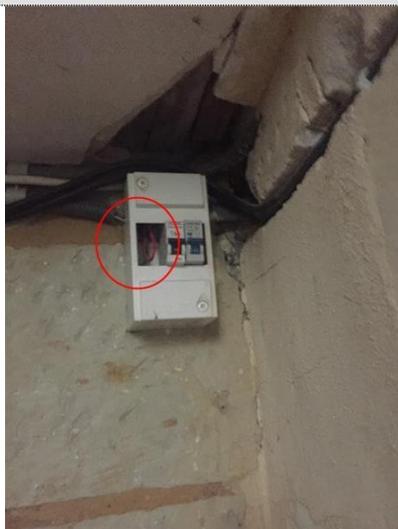
Point de contrôle N° B.7.3 a)

Description : L'ENVELOPPE d'au moins un matériel est manquante ou détériorée.

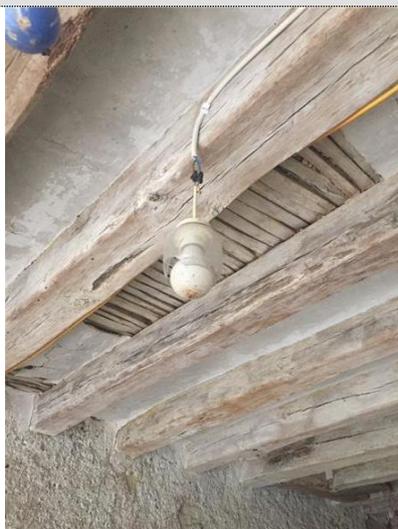
Point de contrôle N° B.7.3 d)

Description : L'installation électrique comporte au moins une CONNEXION avec une partie active nue sous tension accessible.

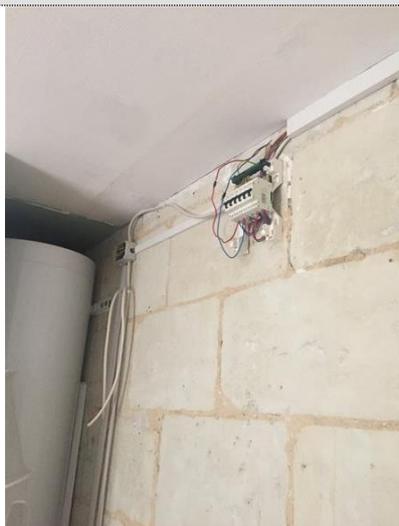
Point de contrôle N° B.7.3 e)

Description : L'installation électrique comporte au moins un dispositif de protection avec une partie active nue sous tension accessible.

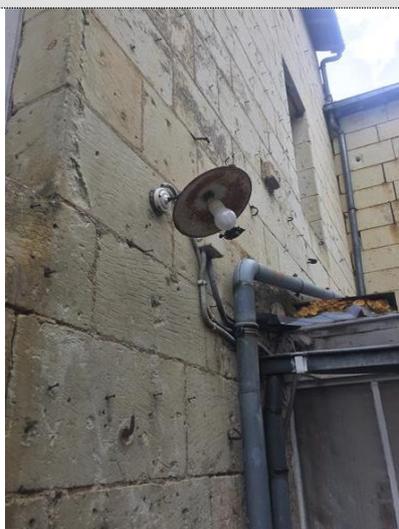
Point de contrôle N° B.8.3 a)

Description : L'installation comporte au moins un MATERIEL ELECTRIQUE vétuste.

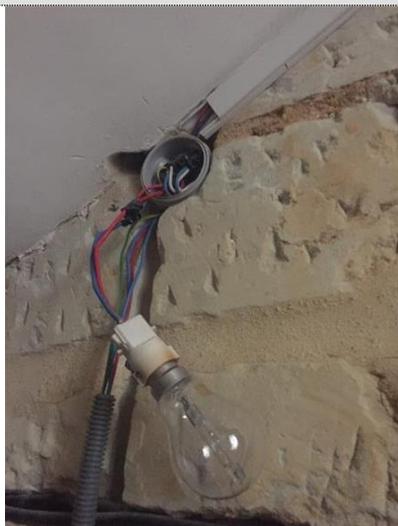
**Point de contrôle N° B.8.3 b)**

Description : L'installation comporte au moins un MATERIEL ELECTRIQUE inadapté à l'usage.

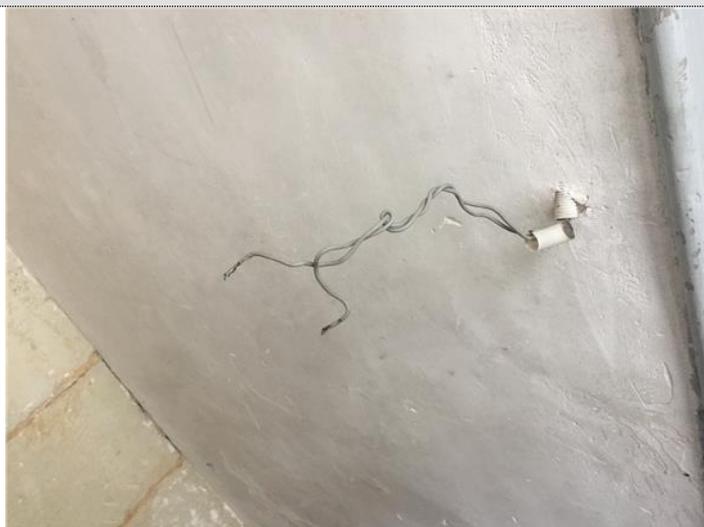
**Point de contrôle N° B.8.3 e)**

Description : Au moins un CONDUCTEUR isolé n'est pas placé sur toute sa longueur dans un conduit, une goulotte, une plinthe ou une huisserie, en matière isolante ou métallique, jusqu'à sa pénétration dans le MATERIEL ELECTRIQUE qu'il alimente.
