Résumé de l'expertise n° 19/0199

Adresse : **24, Rue de la Damette**

Commune : **69540 IRIGNY**

Périmètre de repérage : ... **Appartement étage 2**

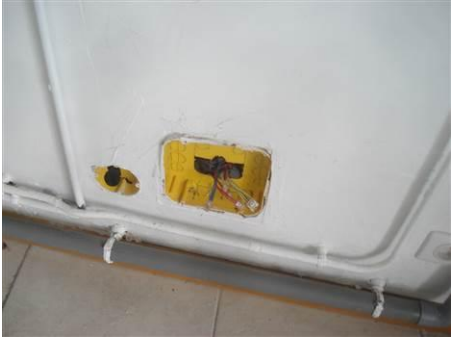
<p>Photo PhEle001 Libellé de l'anomalie : B7.3 a L'Enveloppe d'au moins un matériel est manquante ou détériorée. Remarques : Présence de prise arrachée, absence de couvercle sur boîte de connexion</p>

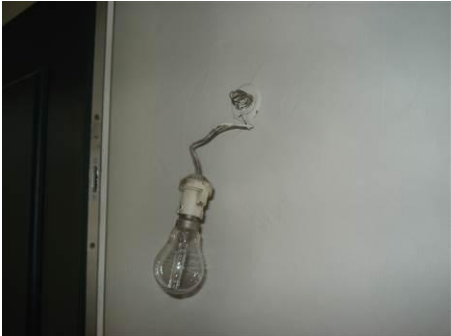
<p>Photo PhEle002 Libellé de l'anomalie : B8.3 e Au moins un conducteur isolé n'est pas placé sur toute sa longueur dans un conduit, une goulotte ou une plinthe ou une huisserie, en matière isolante ou métallique, jusqu'à sa pénétration dans le matériel électrique qu'il alimente. Remarques : Eclairages muraux</p>
