DOSSIER DE DIAGNOSTICS TECHNIQUES

Référence : 23130 HOEY - CONCANNON

CERTIFICAT DE SUPERFICIE

ETAT DU BATIMENT RELATIF A LA PRESENCE DE TERMITES

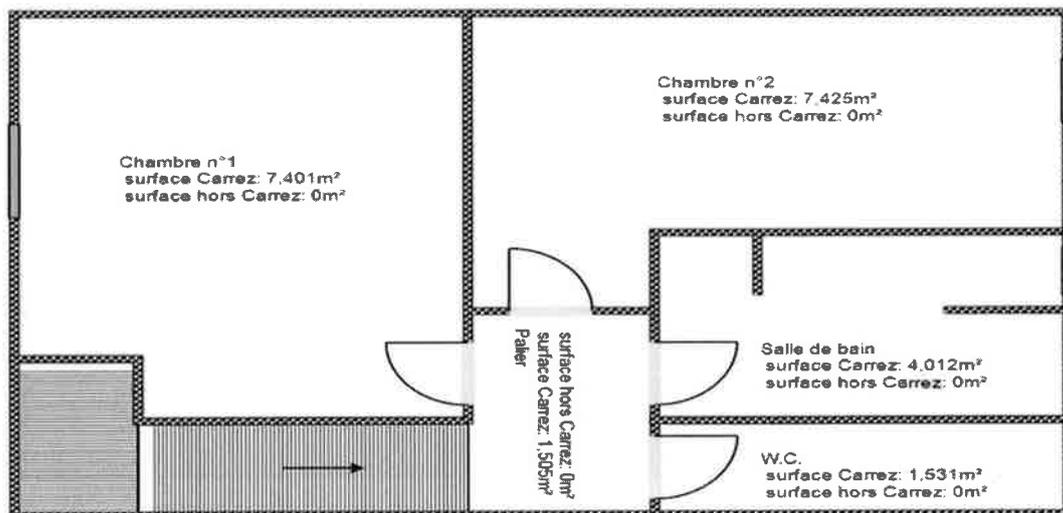
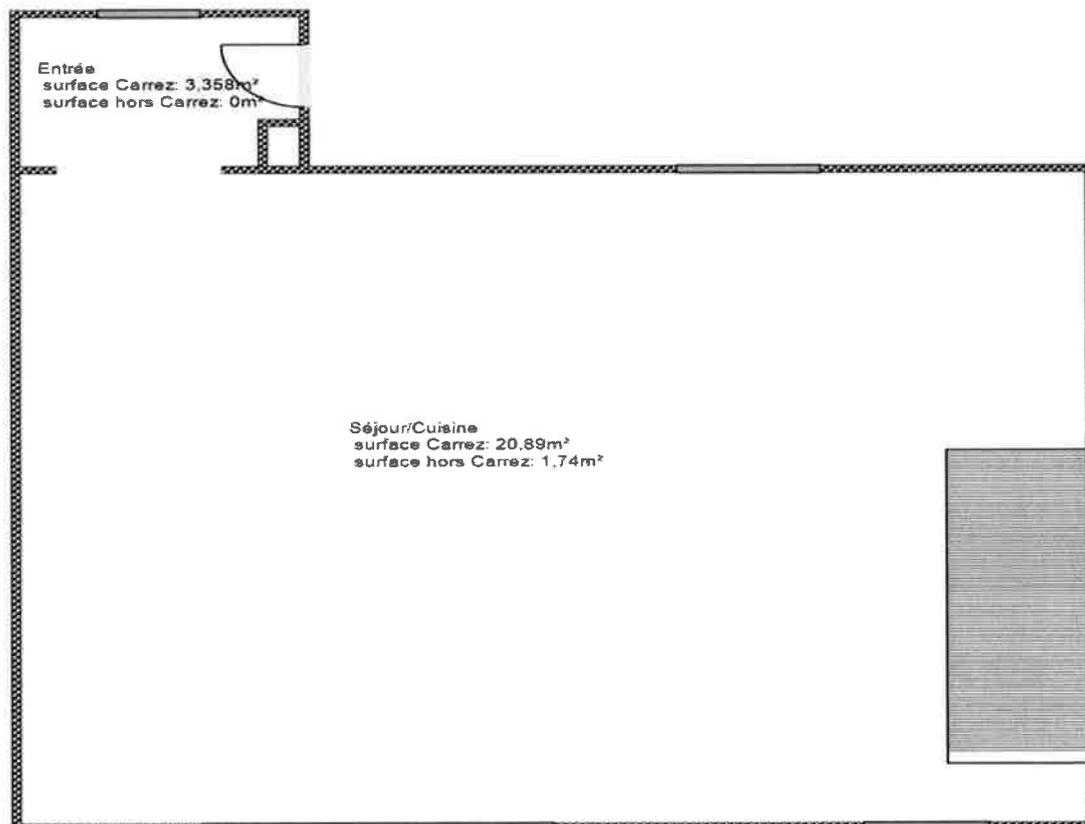
Croquis N°1

Pièce ou Local	Etage	Surface Loi Carrez	Surface Hors Carrez
Entrée	RDC	3,358 m ²	0,000 m ²
Séjour/Cuisine	RDC	20,890 m ²	1,740 m ²
Palier	1er	1,505 m ²	0,000 m ²
Chambre n°1	1er	7,401 m ²	0,000 m ²
Chambre n°2	1er	7,425 m ²	0,000 m ²
Salle de bain	1er	4,012 m ²	0,000 m ²
W.C.	1er	1,531 m ²	0,000 m ²
Total		46,122 m²	1,740 m²
