**Dossier N° 2022-01-0106**

# Dossier de Diagnostic Technique

## Vente

**22 La Mare Aubier**

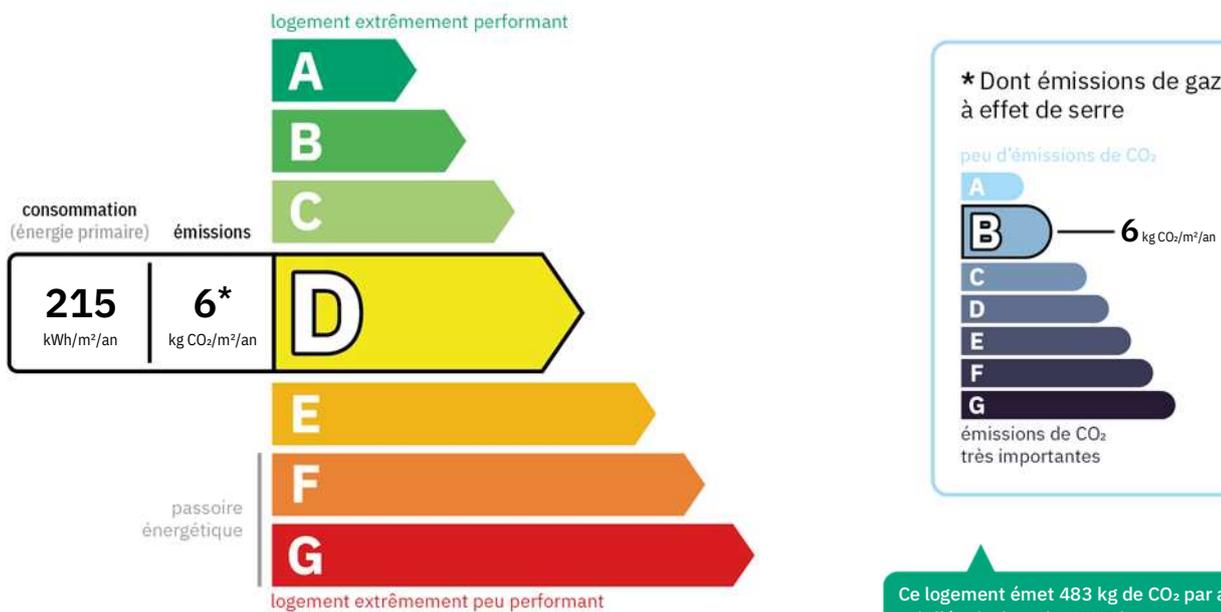
## Performance énergétique et climatique

Le niveau de consommation énergétique dépend de l'isolation du logement et de la performance des équipements. Pour l'améliorer, voir pages 5 à 6.

Ce logement émet 483 kg de CO<sub>2</sub> par an, soit l'équivalent de 2 505 km parcourus en voiture.  
Le niveau d'émissions dépend principalement des types d'énergies utilisées (bois, électricité, gaz, fioul, etc.).
