PROCES-VERBAL DESCRIPTIF

L'AN DEUX MILLE VINGT-DEUX ET LE VINGT DECEMBRE

Adresse du bien

180 rue du château 69730 GENAY

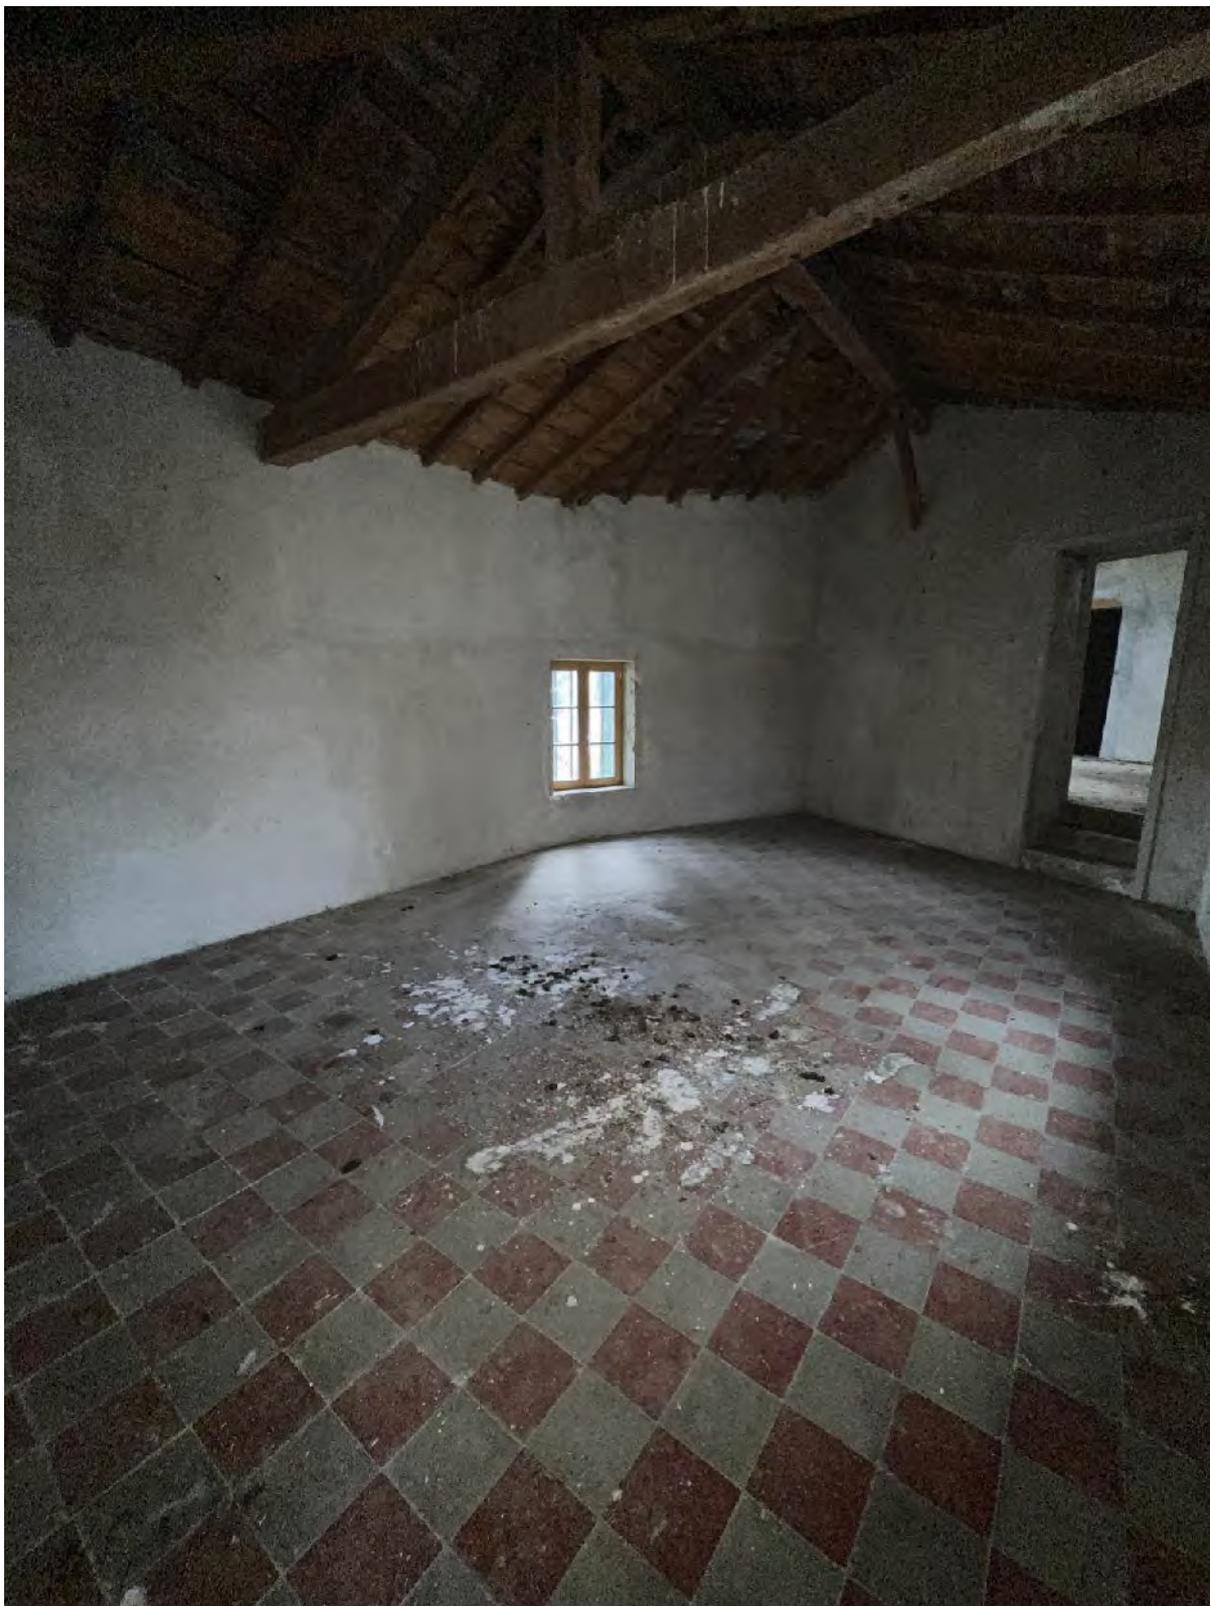
Deuxième pièce en enfilade :

Le sol est constitué d'un carrelage en bon état. Les murs sont couverts de ciment.

Les huisseries sont en mauvais état.

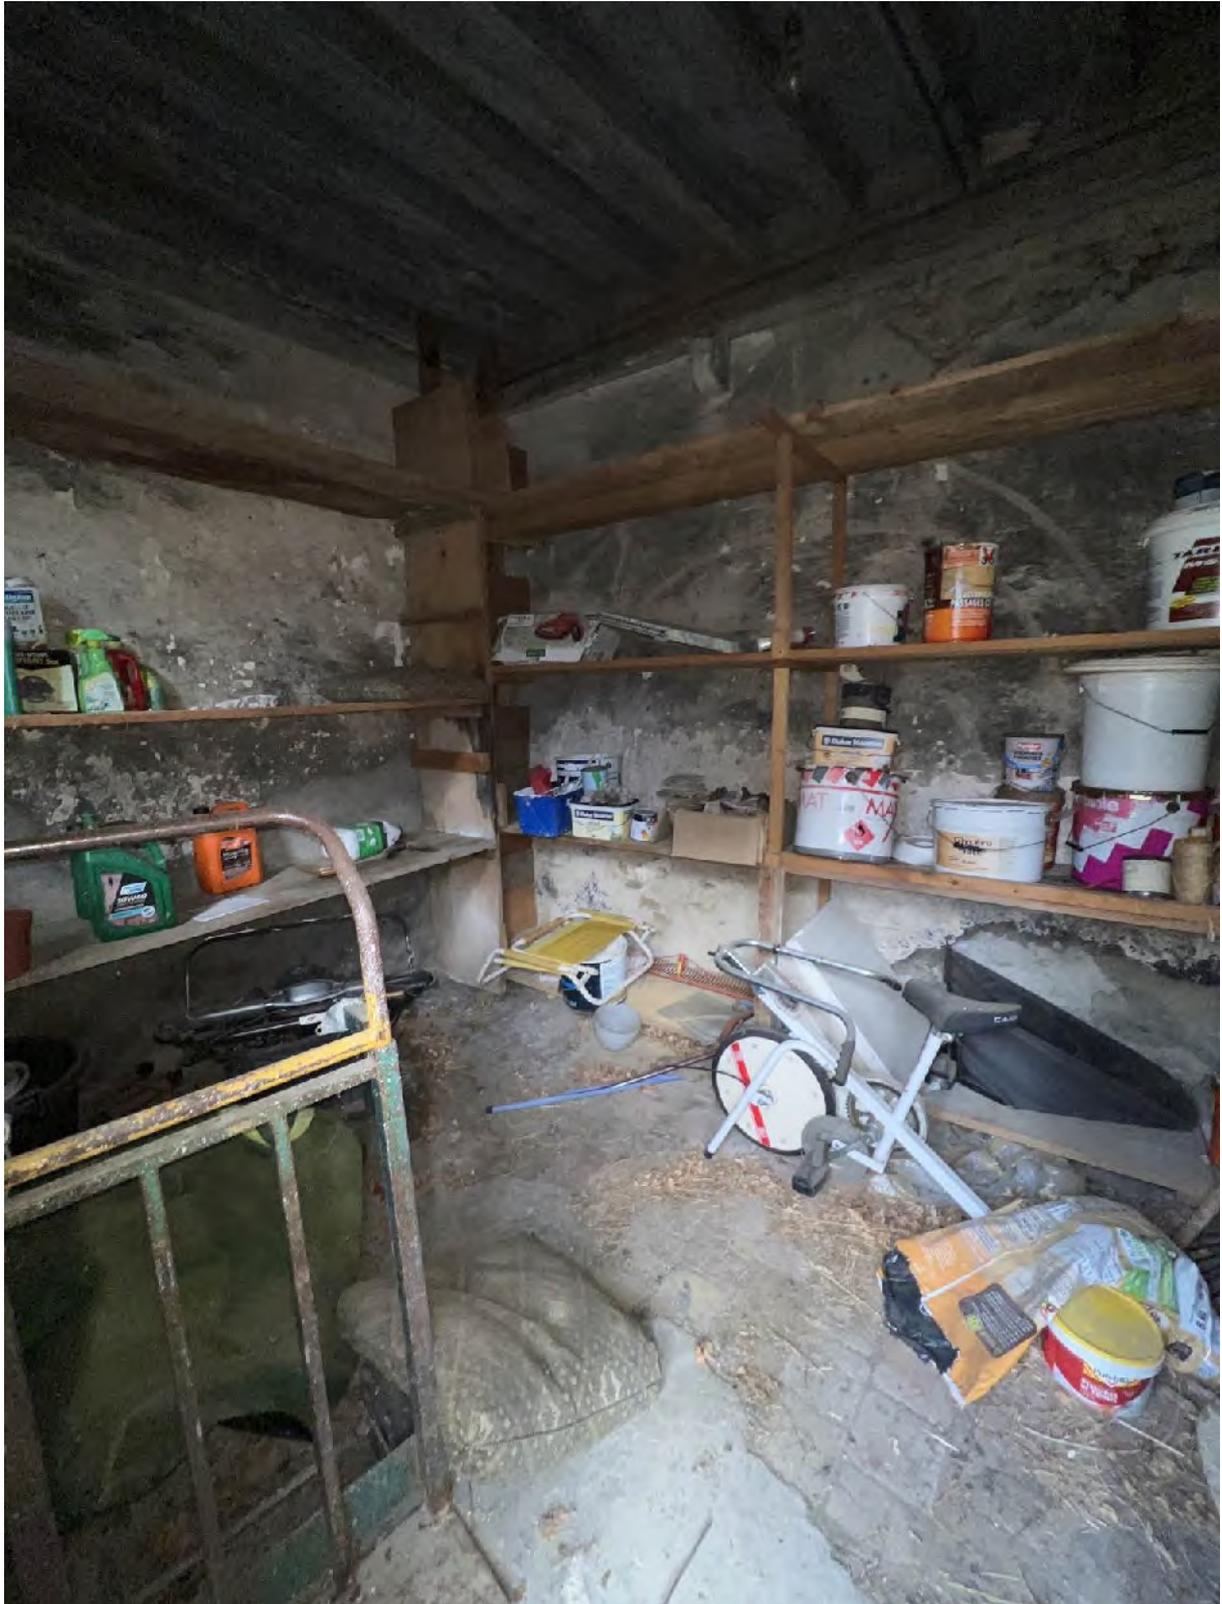
Quatrième porte :

Le sol est constitué de terre.

Les murs sont en matériaux bruts.

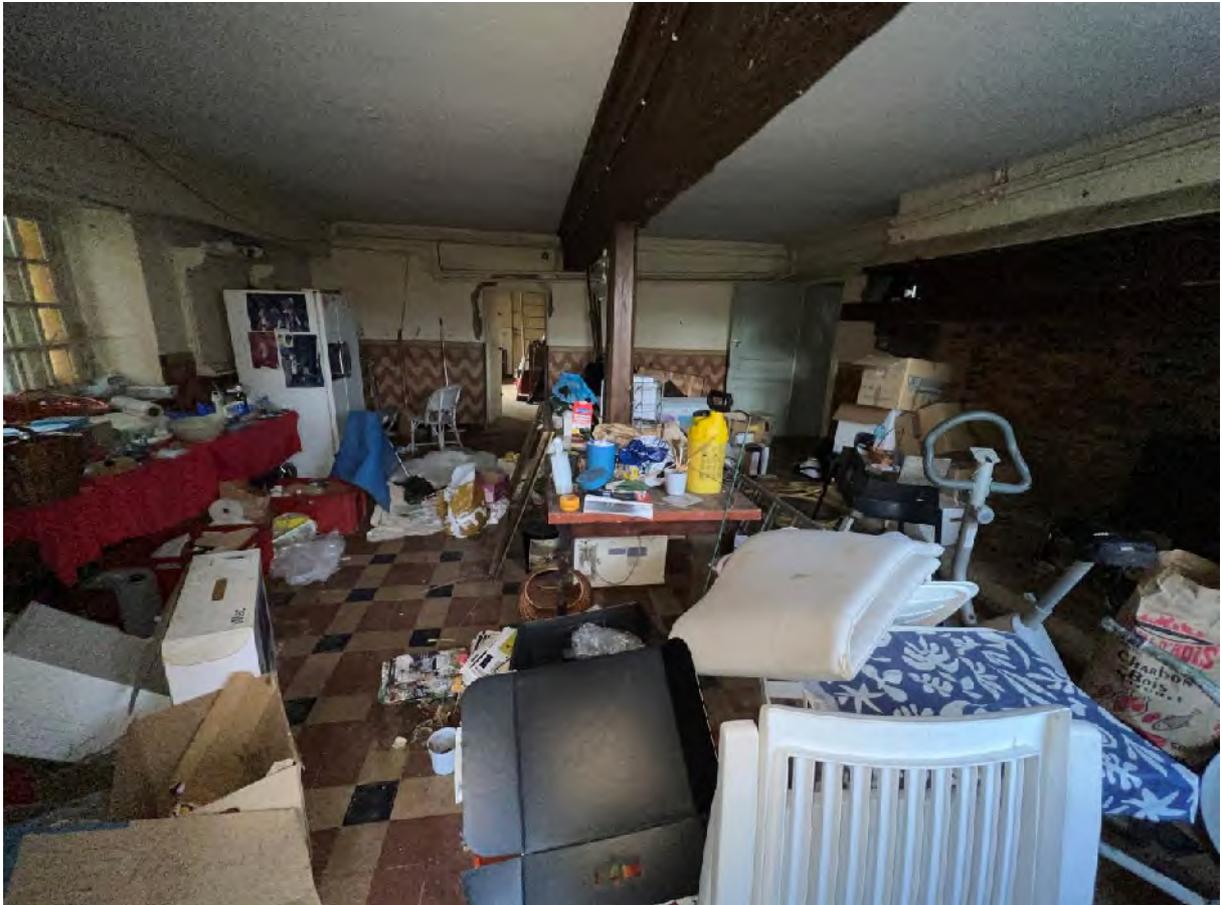
Entrée dans le château, première pièce, SEJOUR

Le sol est couvert d'un carrelage ancien en bon état.

Les murs sont couverts pour partie d'un carrelage en bon état, pour partie d'une peinture en mauvais état.

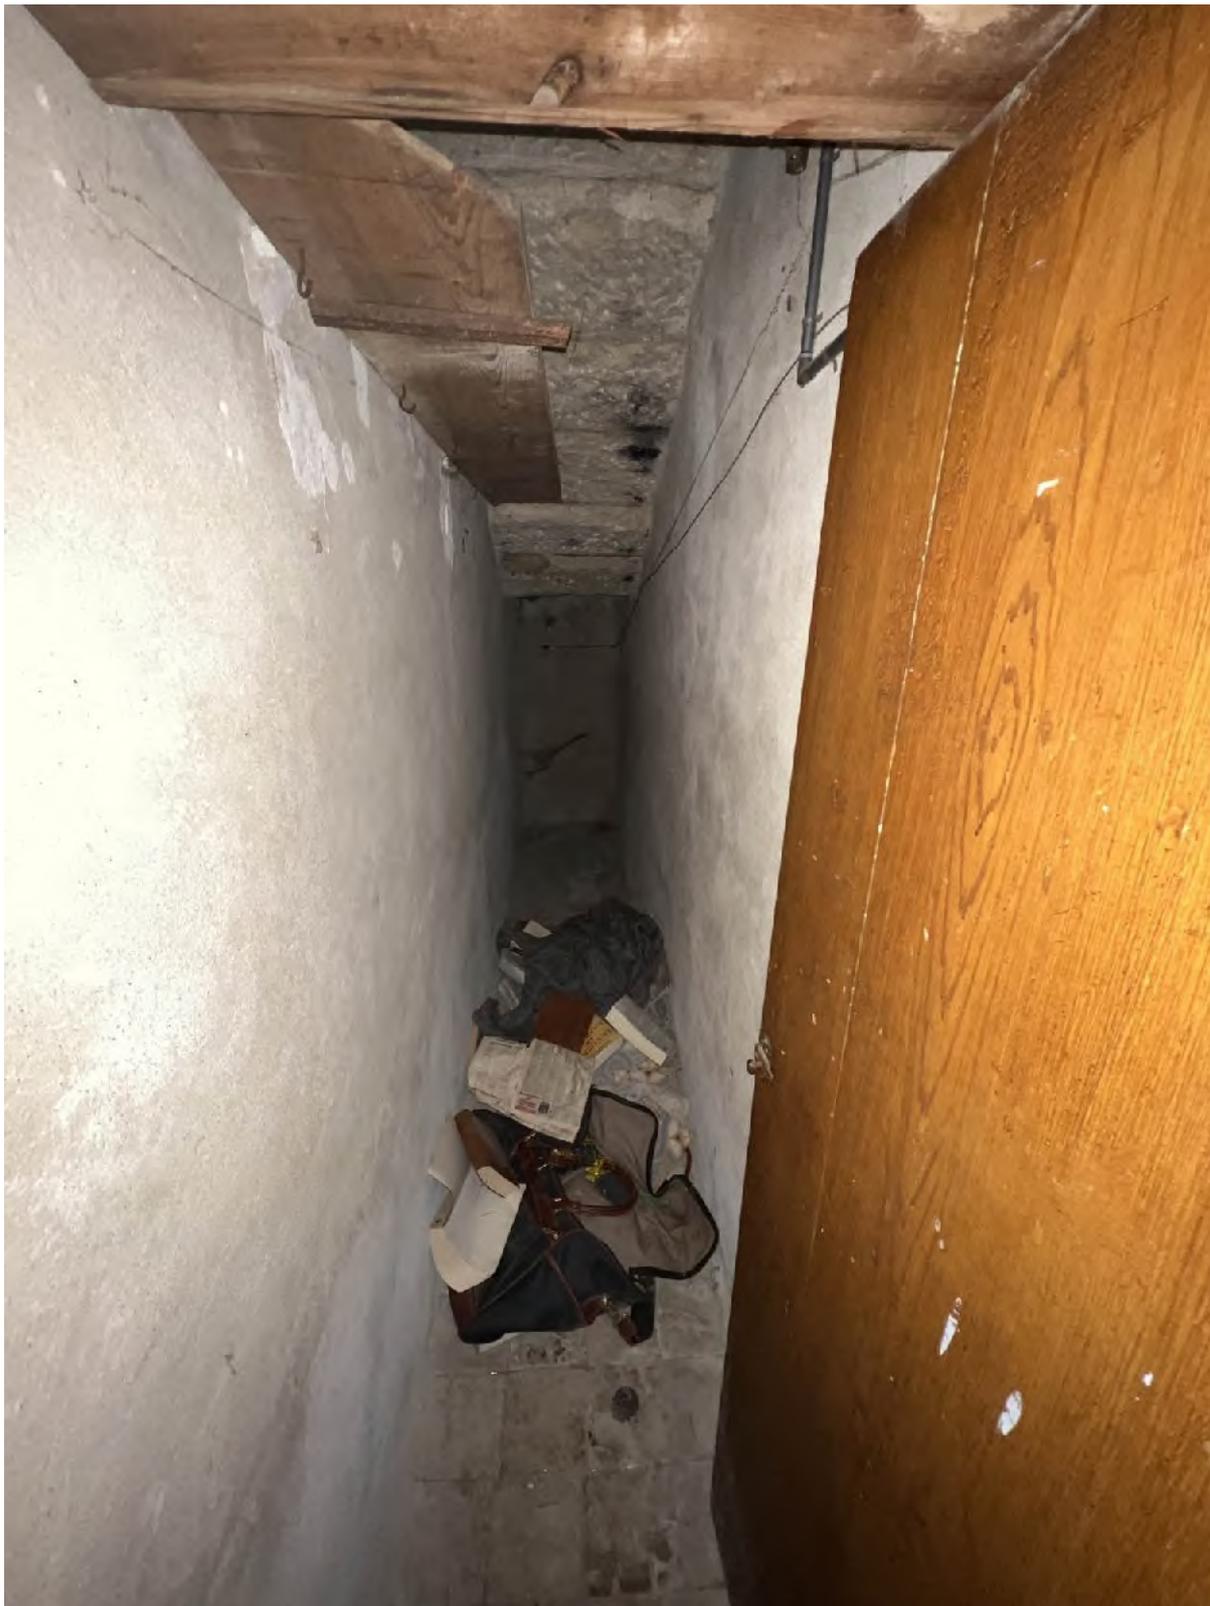
La première porte à gauche dans ce couloir donne accès à un petit rangement dont le sol est couvert de tomettes et les murs d'un revêtement en mauvais état.

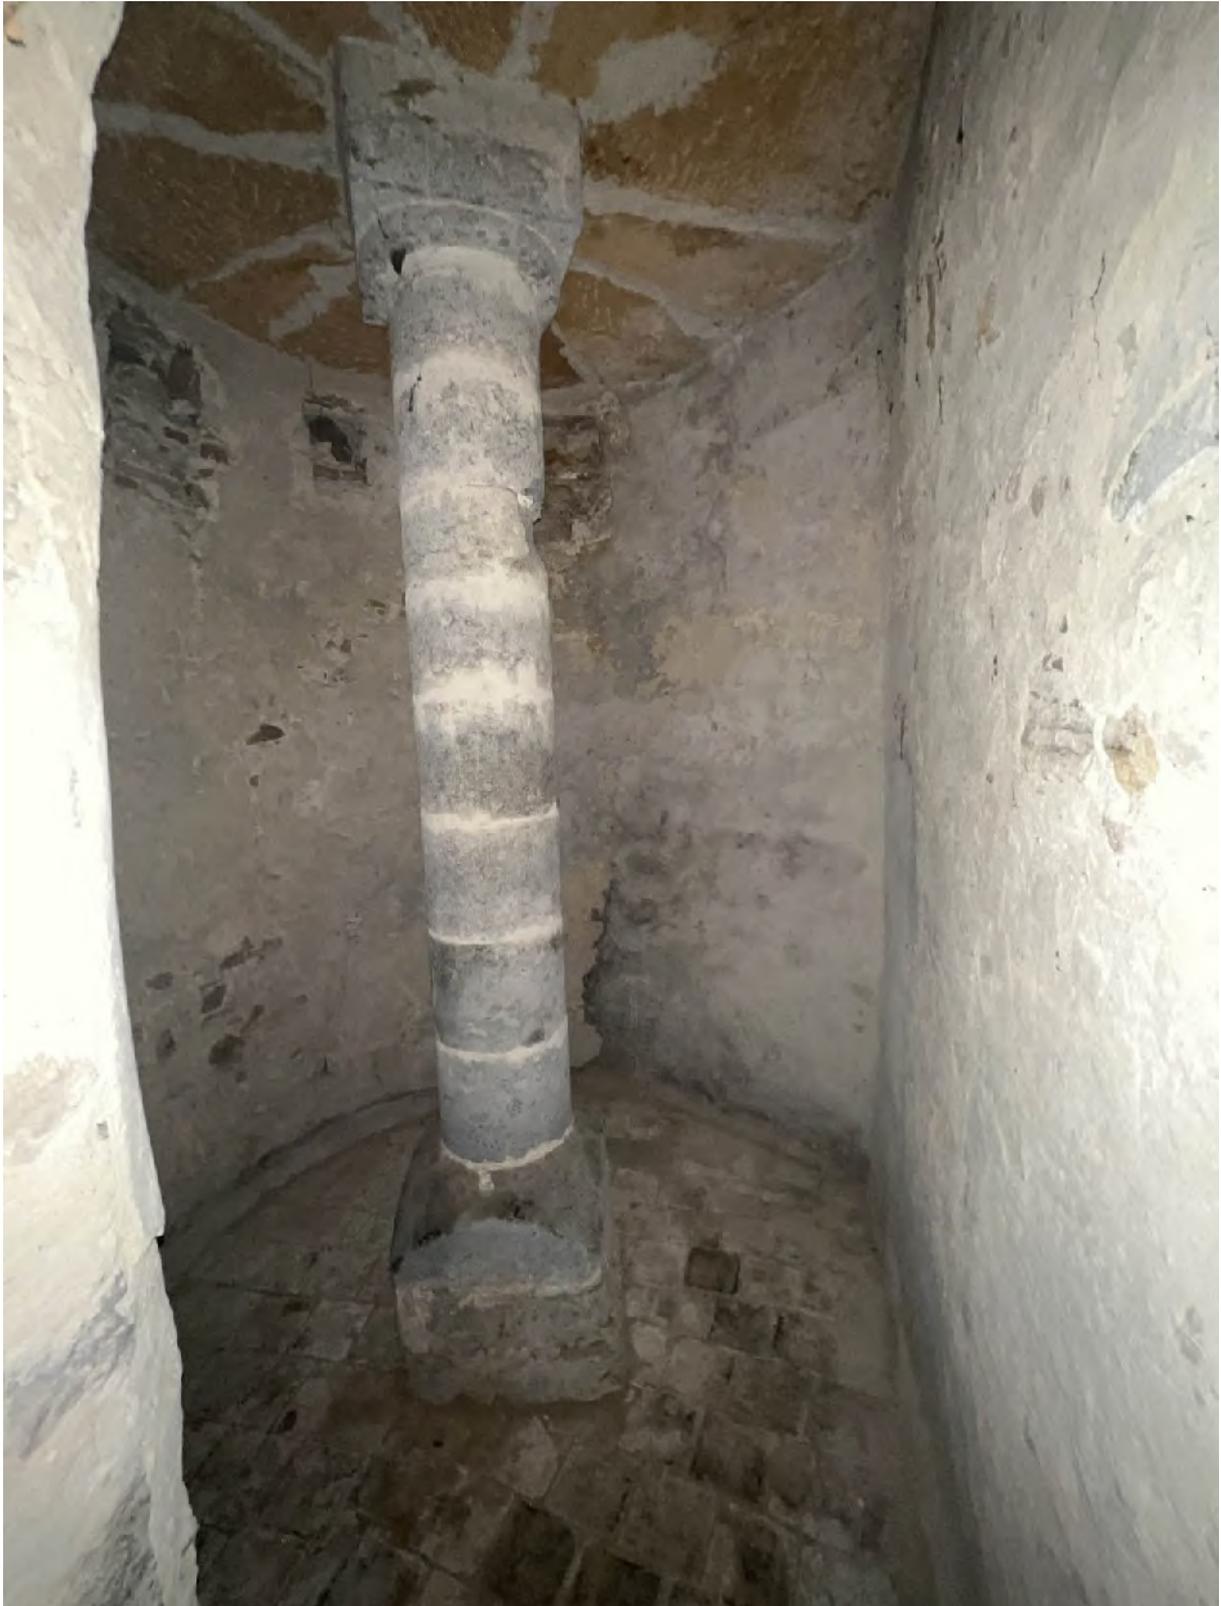
TOUR 1

Le carrelage du sol est en bon état. Les murs sont en matériaux bruts.

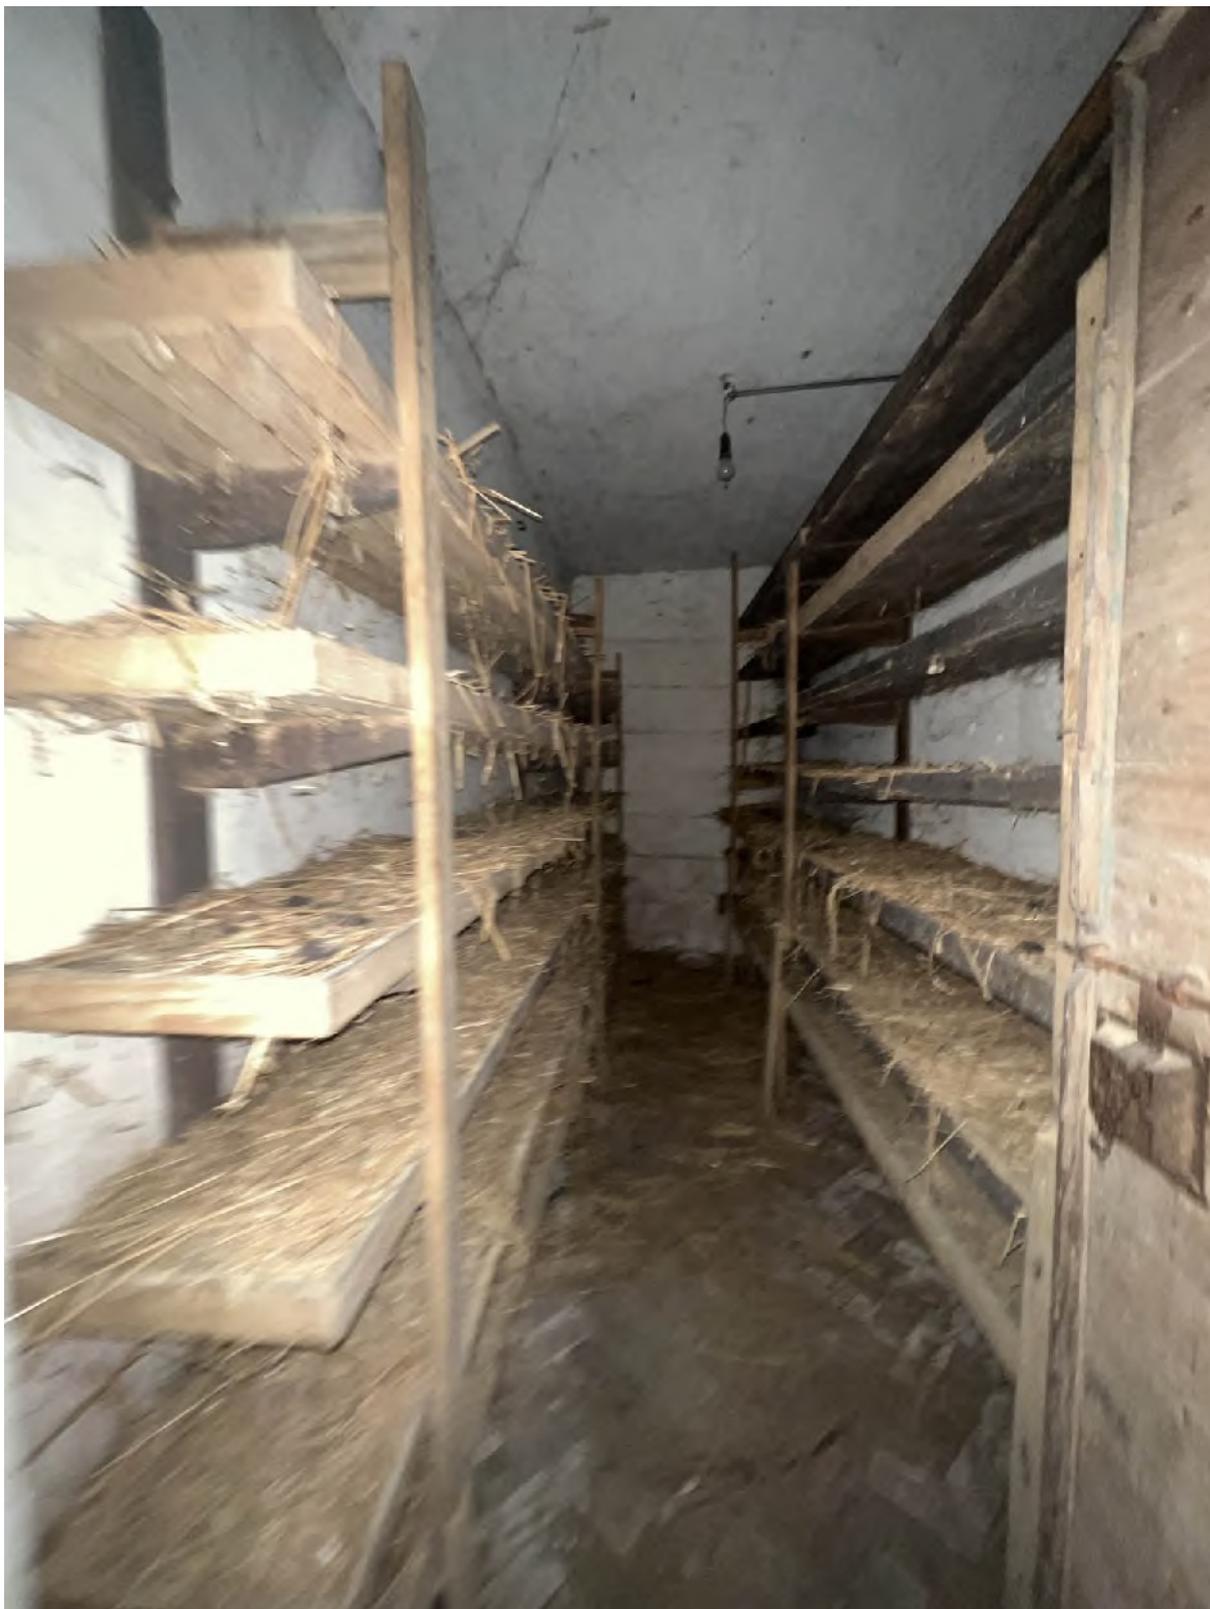
POULAILLER

Le carrelage du sol est en bon état. Les murs sont en matériaux bruts.

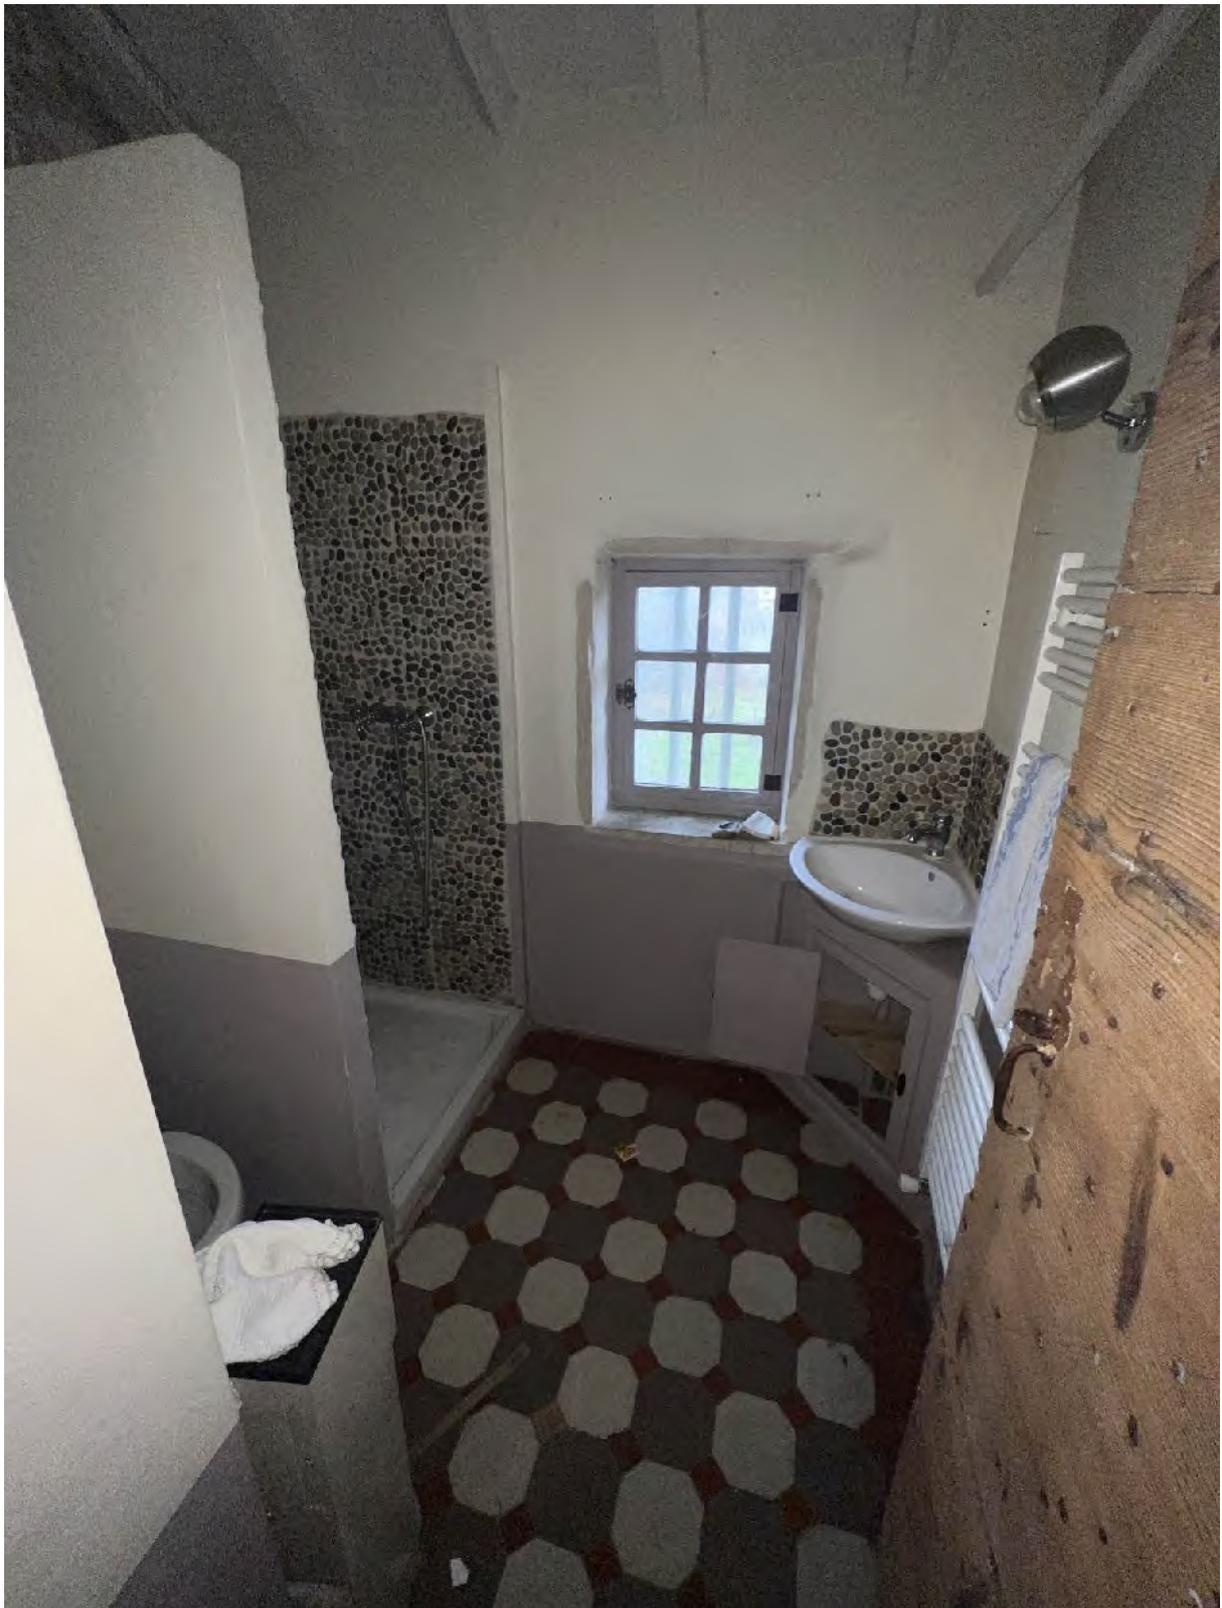
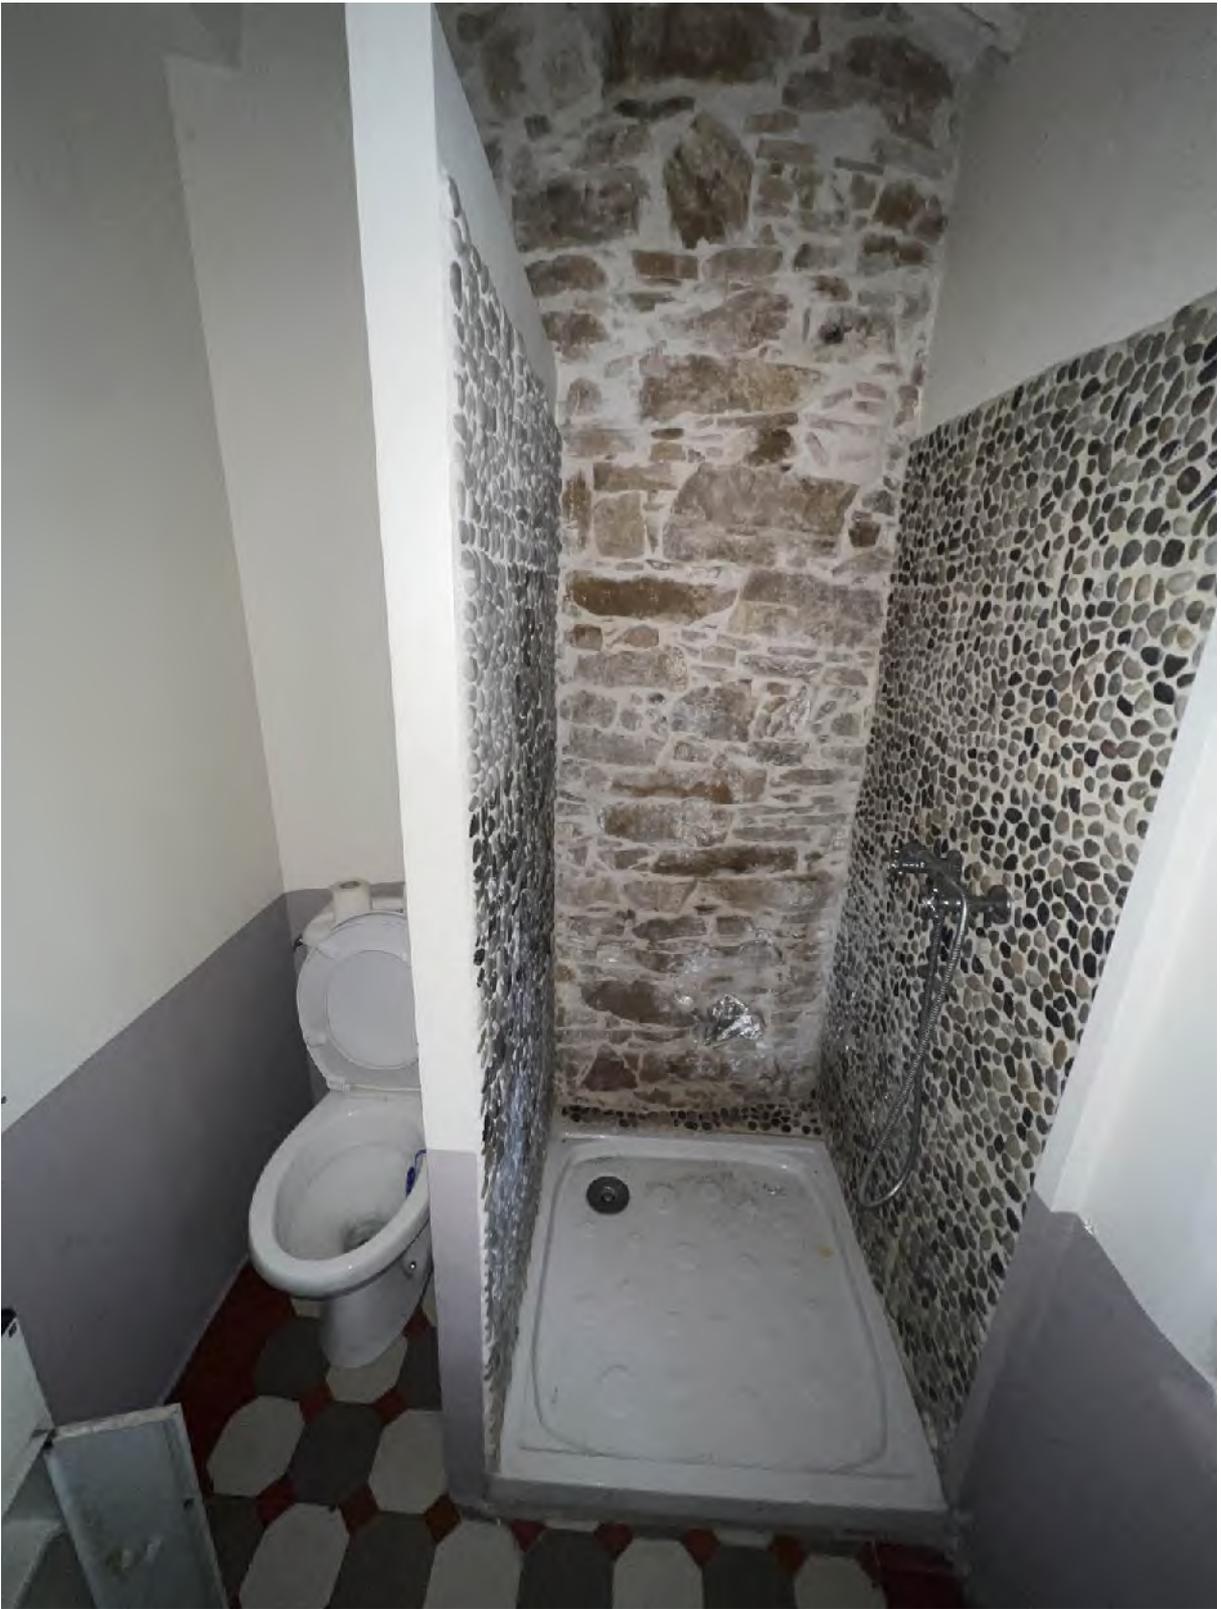
SALE D'EAU 1

Le sol est couvert d'un carrelage usagé. Les murs sont couverts d'une peinture usagée.

La cuvette est en bon état, tout comme le bac à douche.

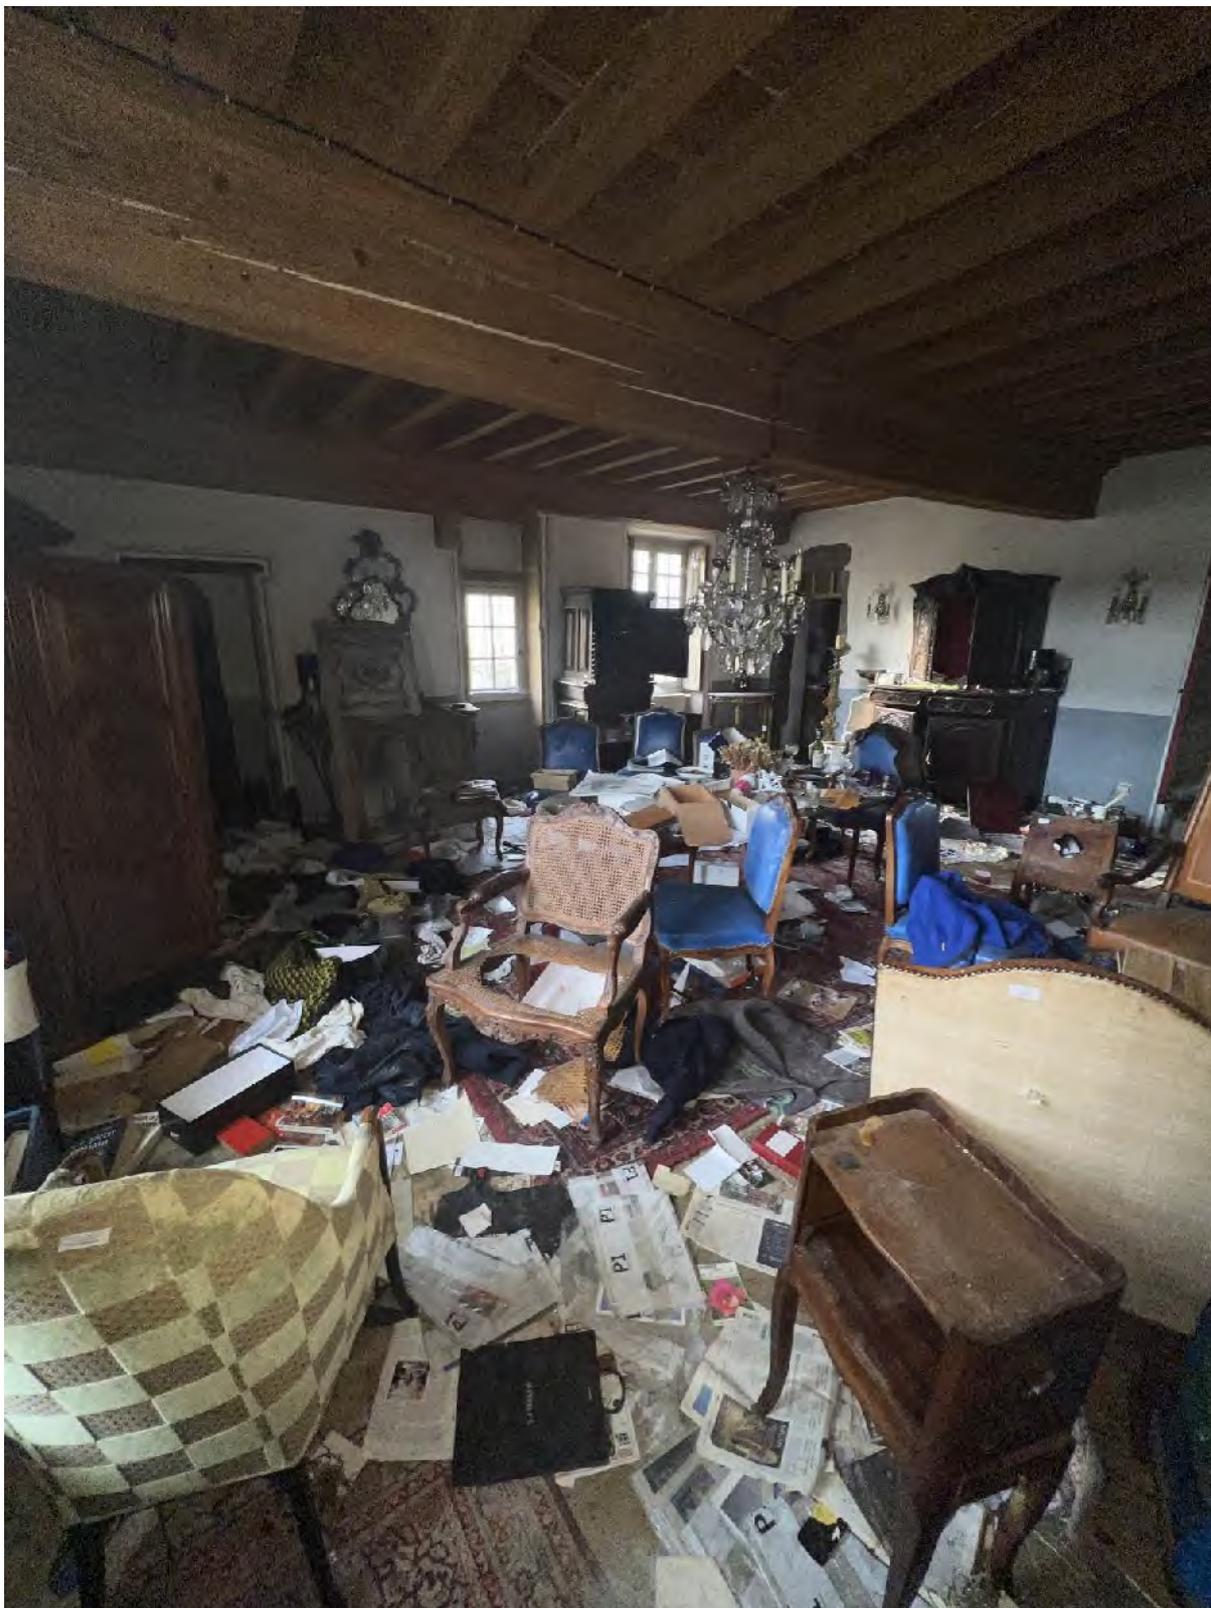
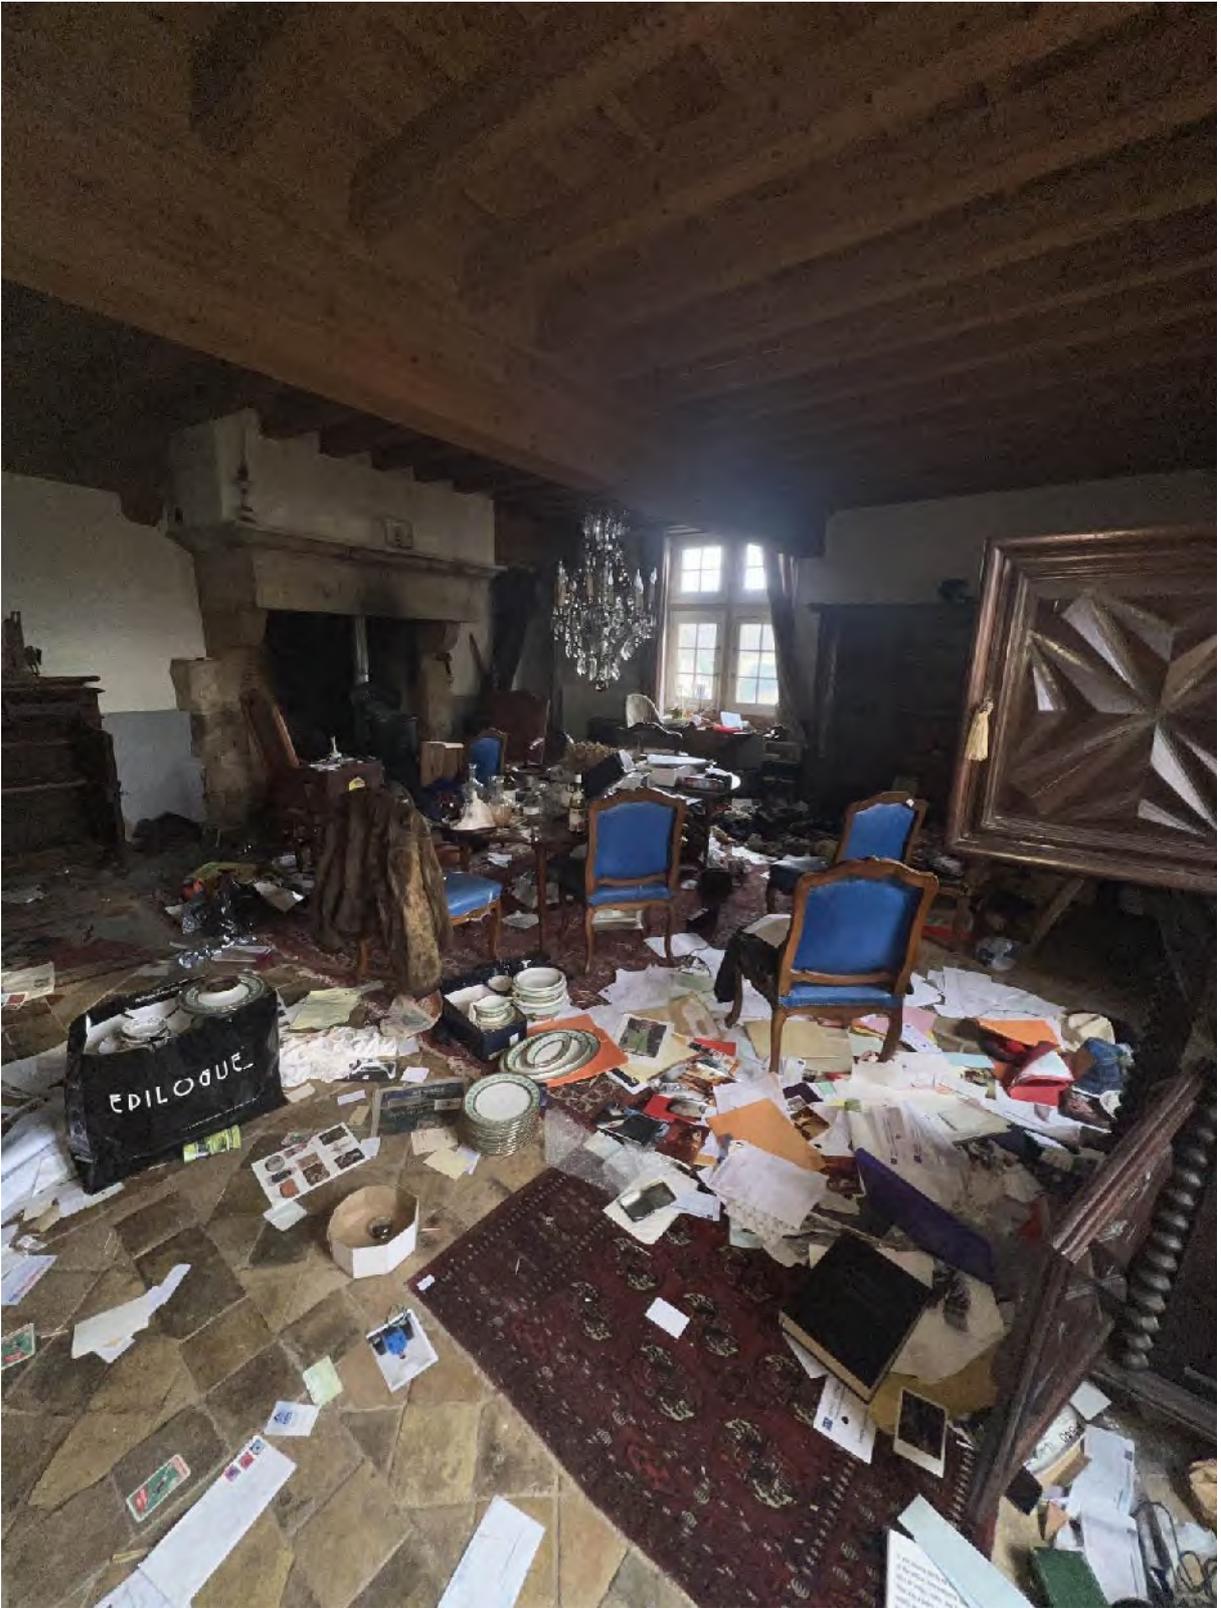
SEJOUR 2

Le sol est couvert de tomettes en bon état apparent.

Les murs sont couverts d'une peinture défraîchie.

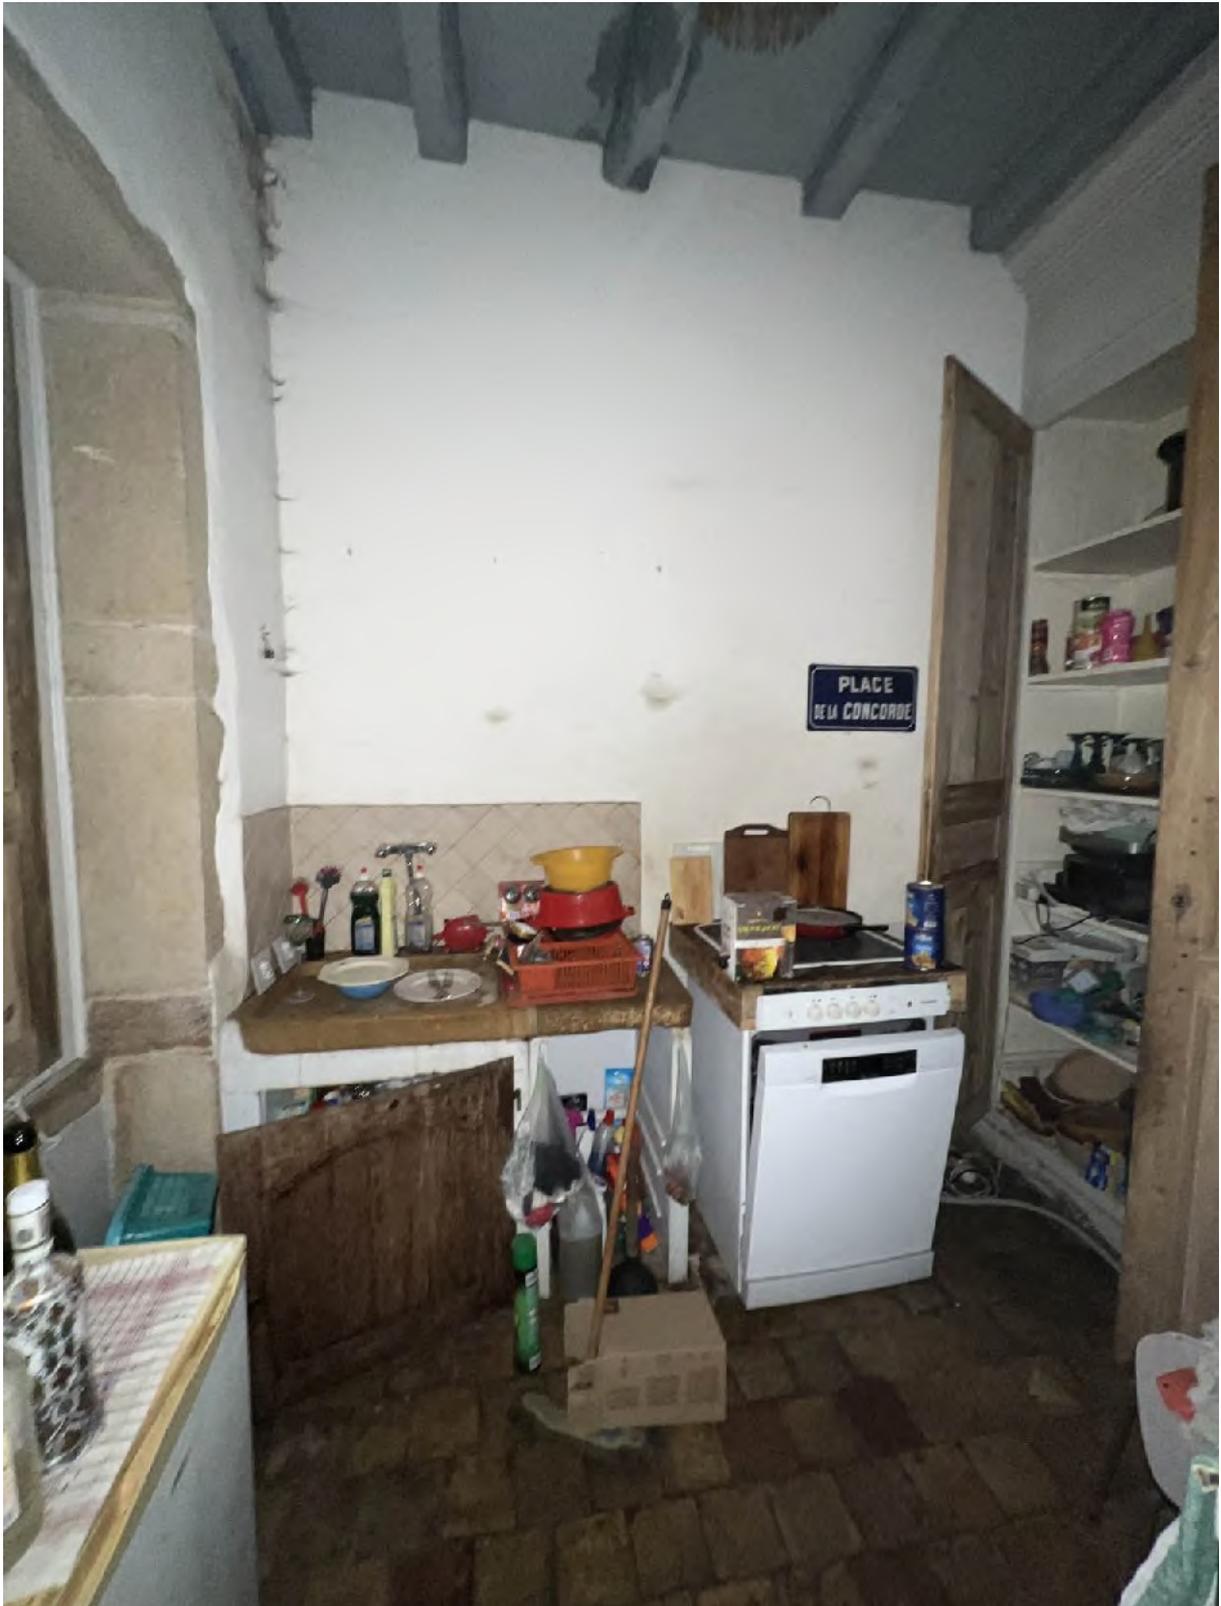
CUISINE 2

Le sol est couvert de tomettes en bon état. Les murs sont couverts d'un revêtement usagé.

Cette pièce comporte un évier en pierre.
