PROCES-VERBAL DESCRIPTIF

L'AN DEUX MILLE VINGT-DEUX ET LE VINGT DECEMBRE

Adresse du bien

180 rue du château 69730 GENAY

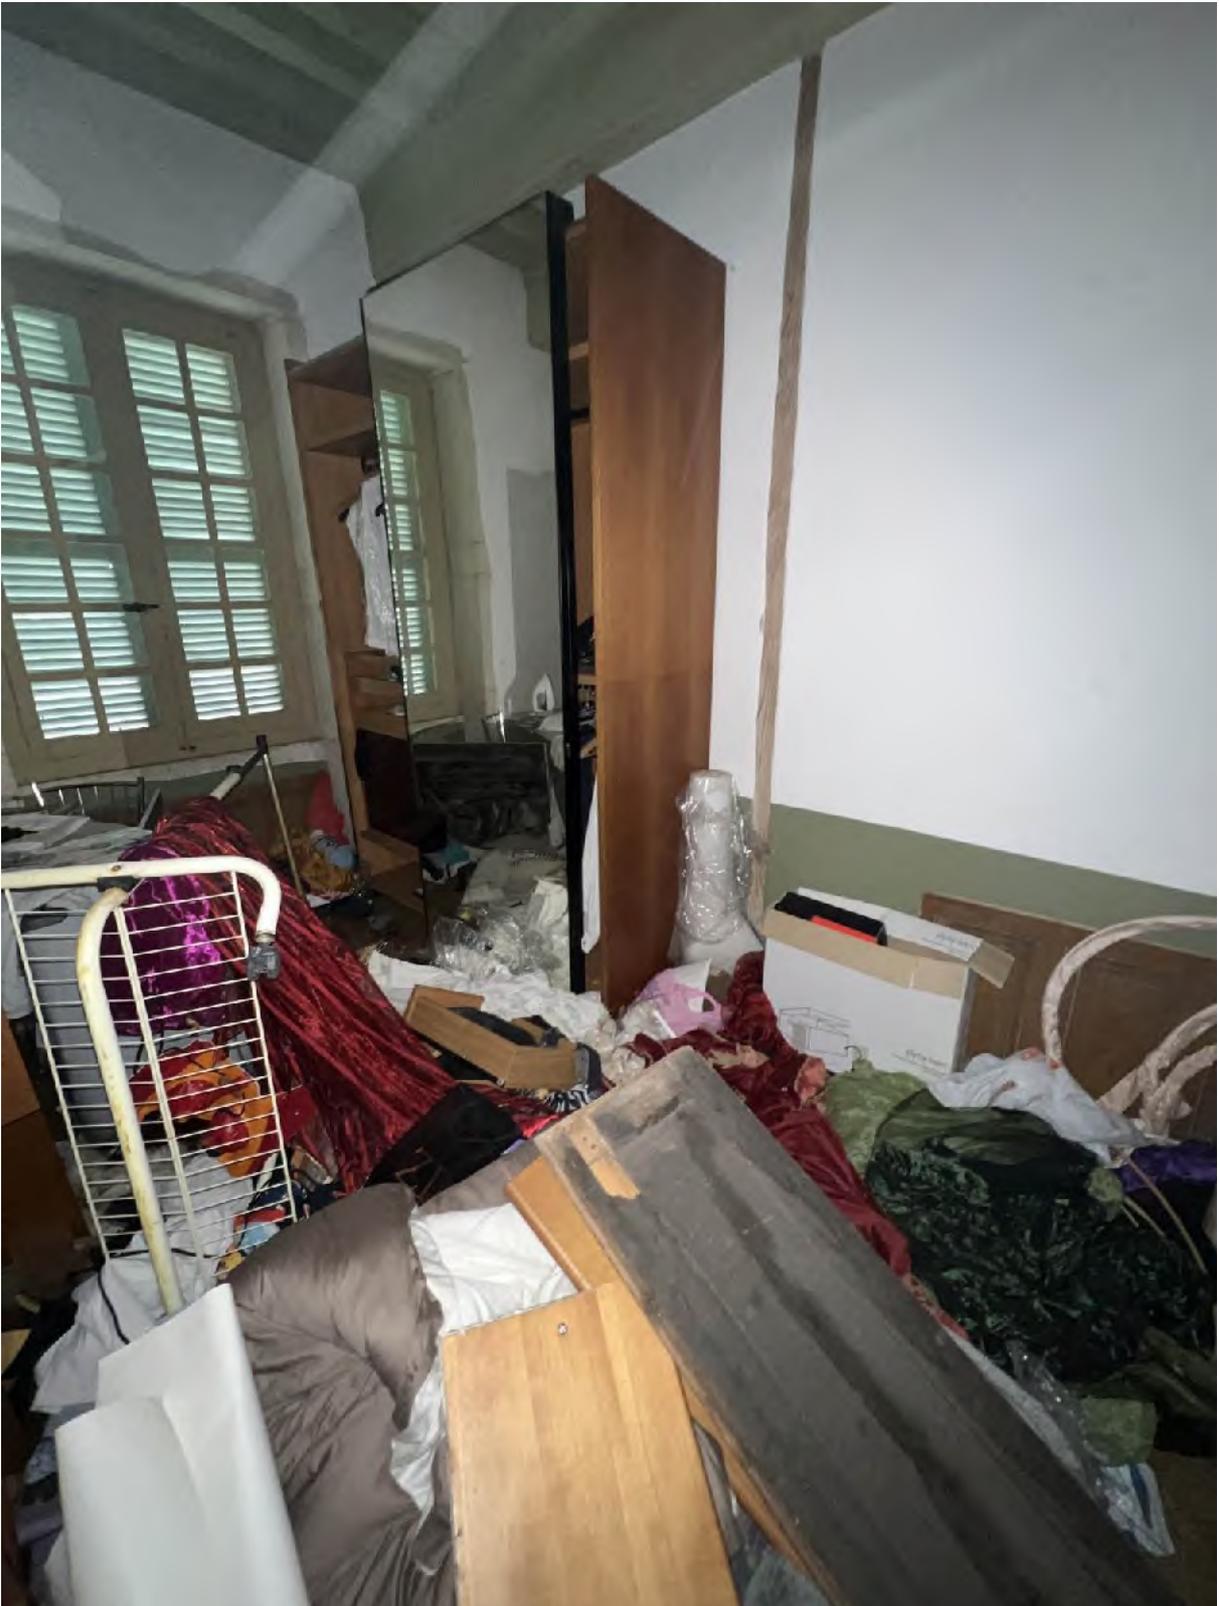
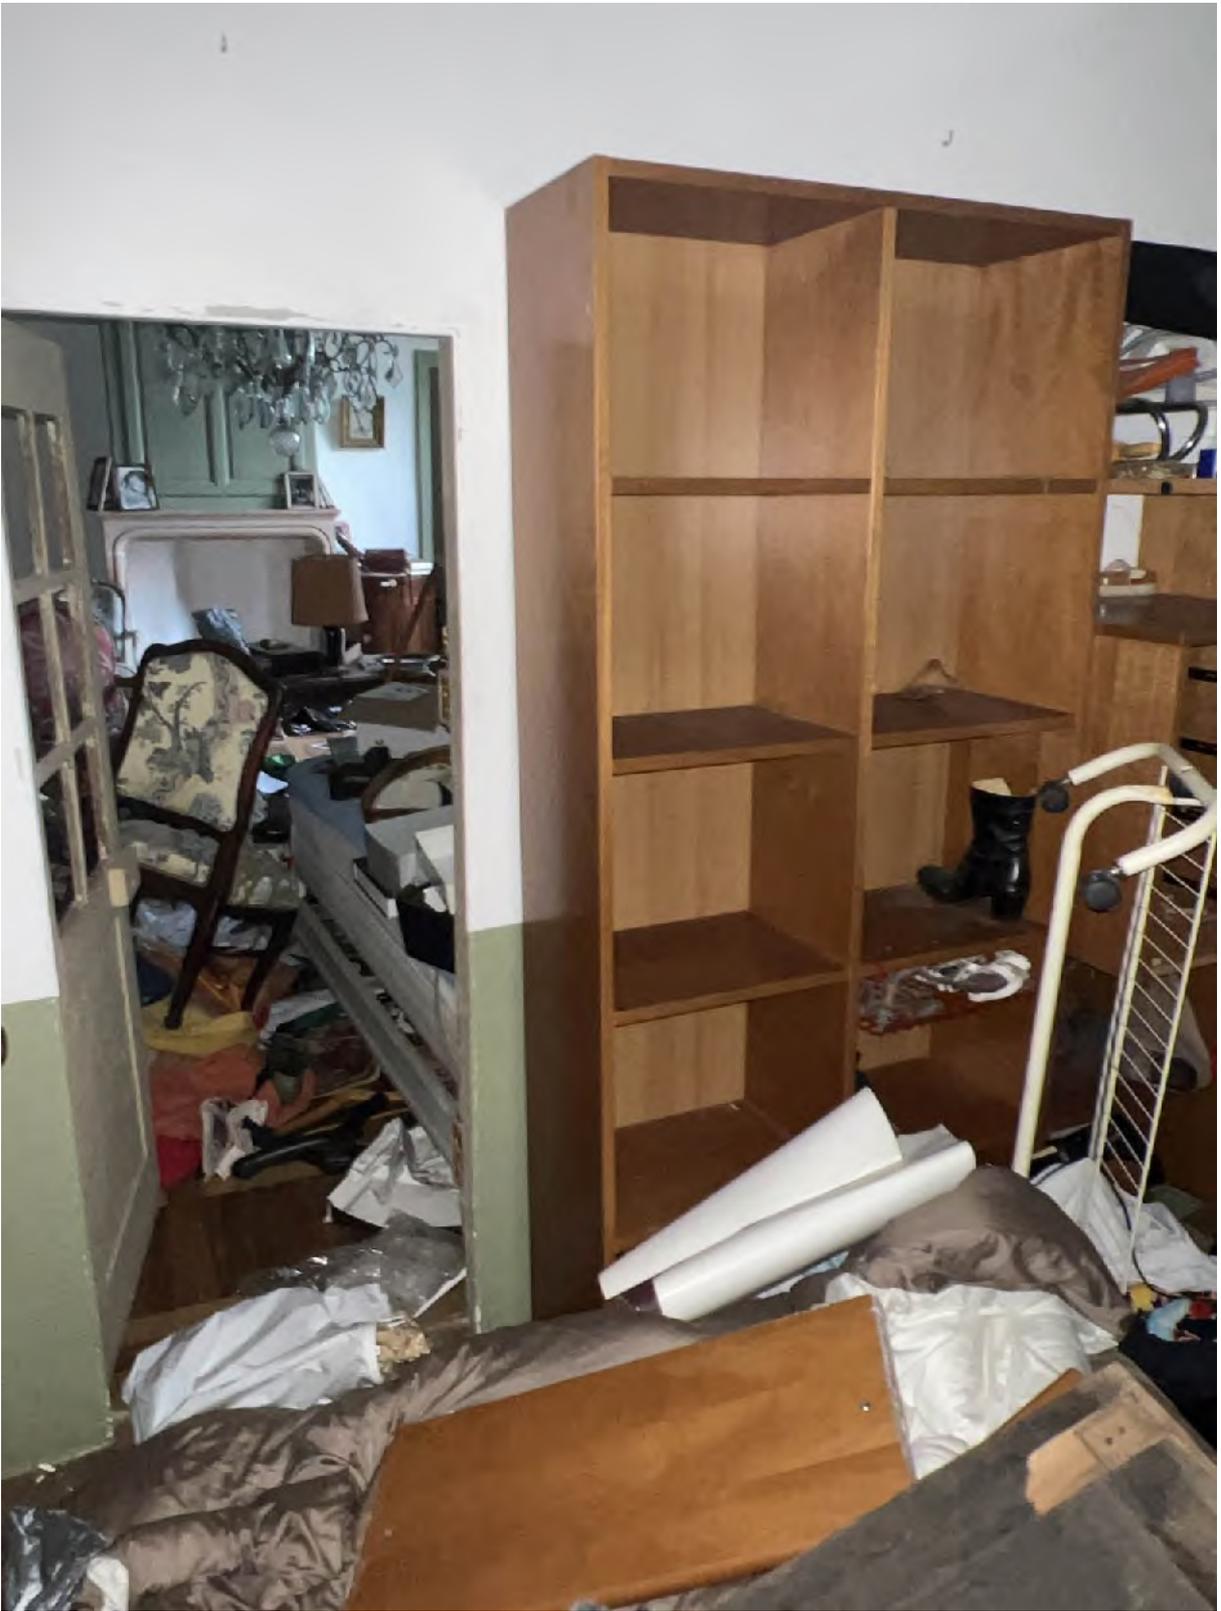
CHAMBRE 6

Le sol est couvert d'un parquet usagé. Les murs sont couverts de papier peint défraîchie.

Cette pièce est à usage de dressing.

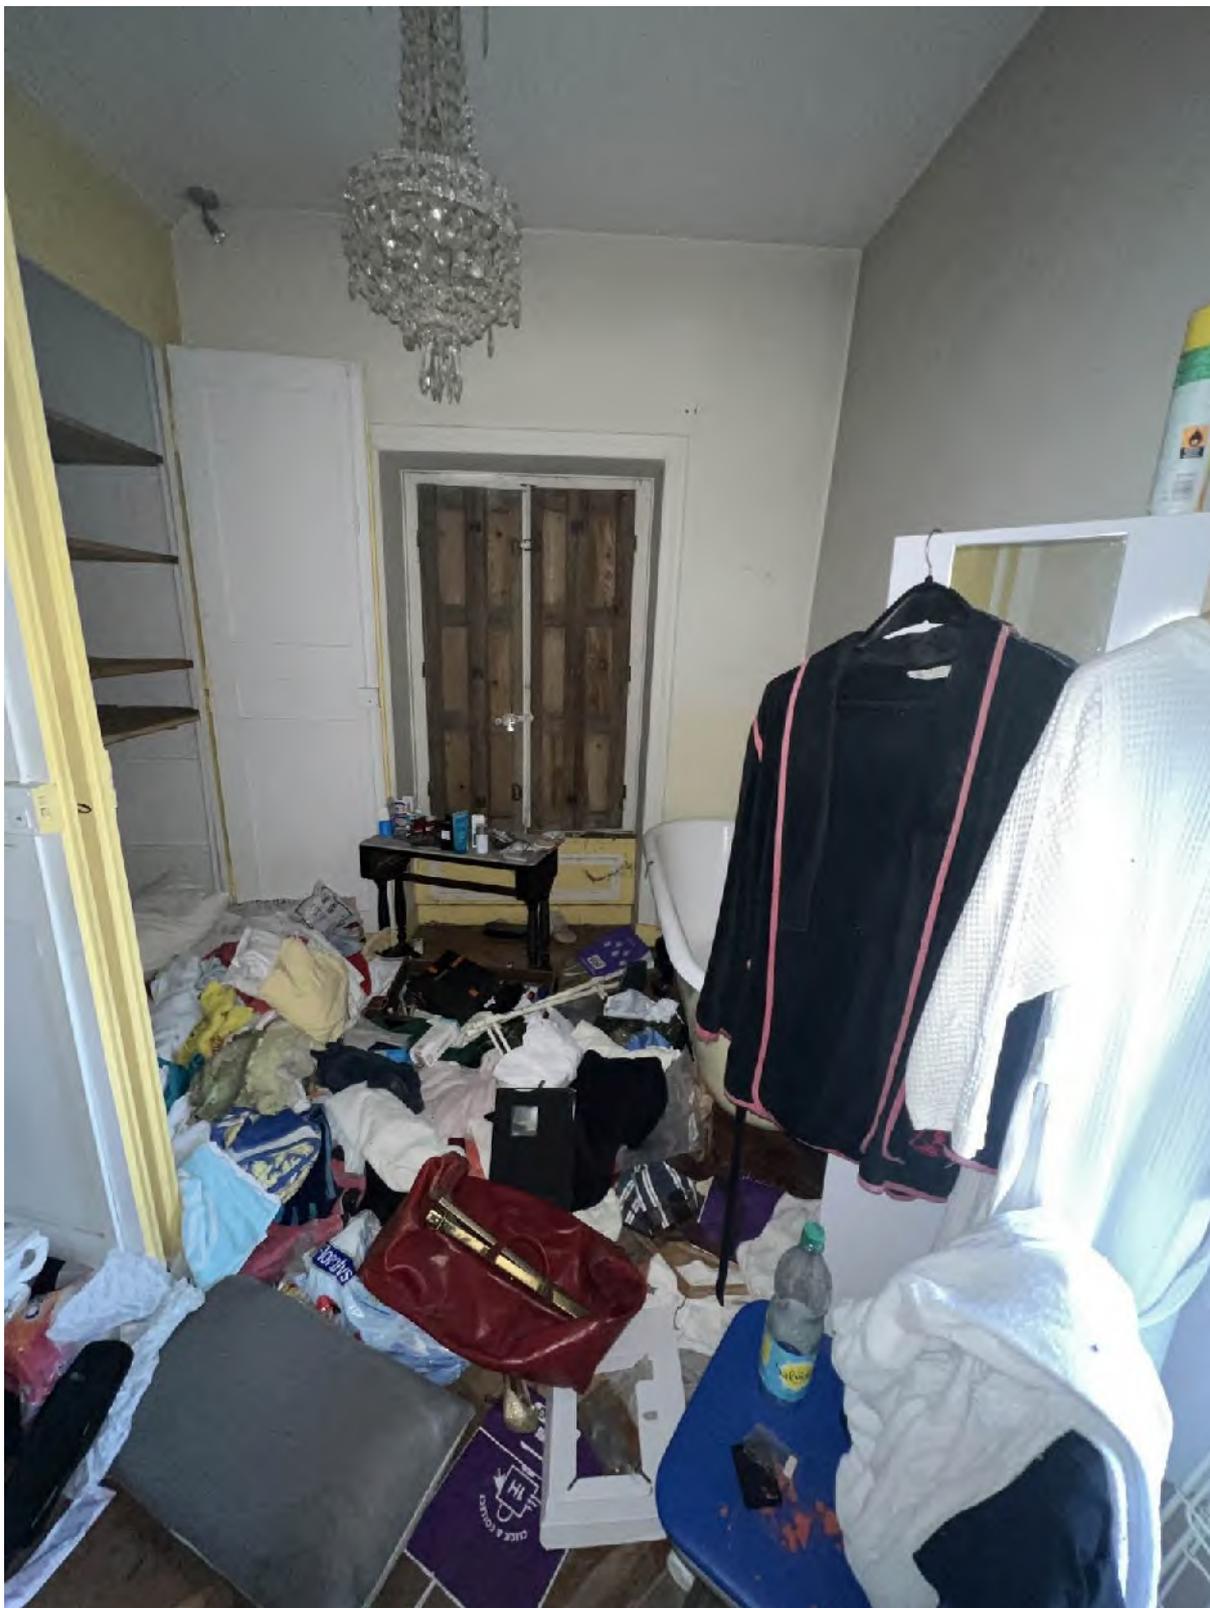
SALLE DE BAIN

Le sol est couvert d'un parquet en bon état.

Les murs sont couverts d'une peinture défraîchie.

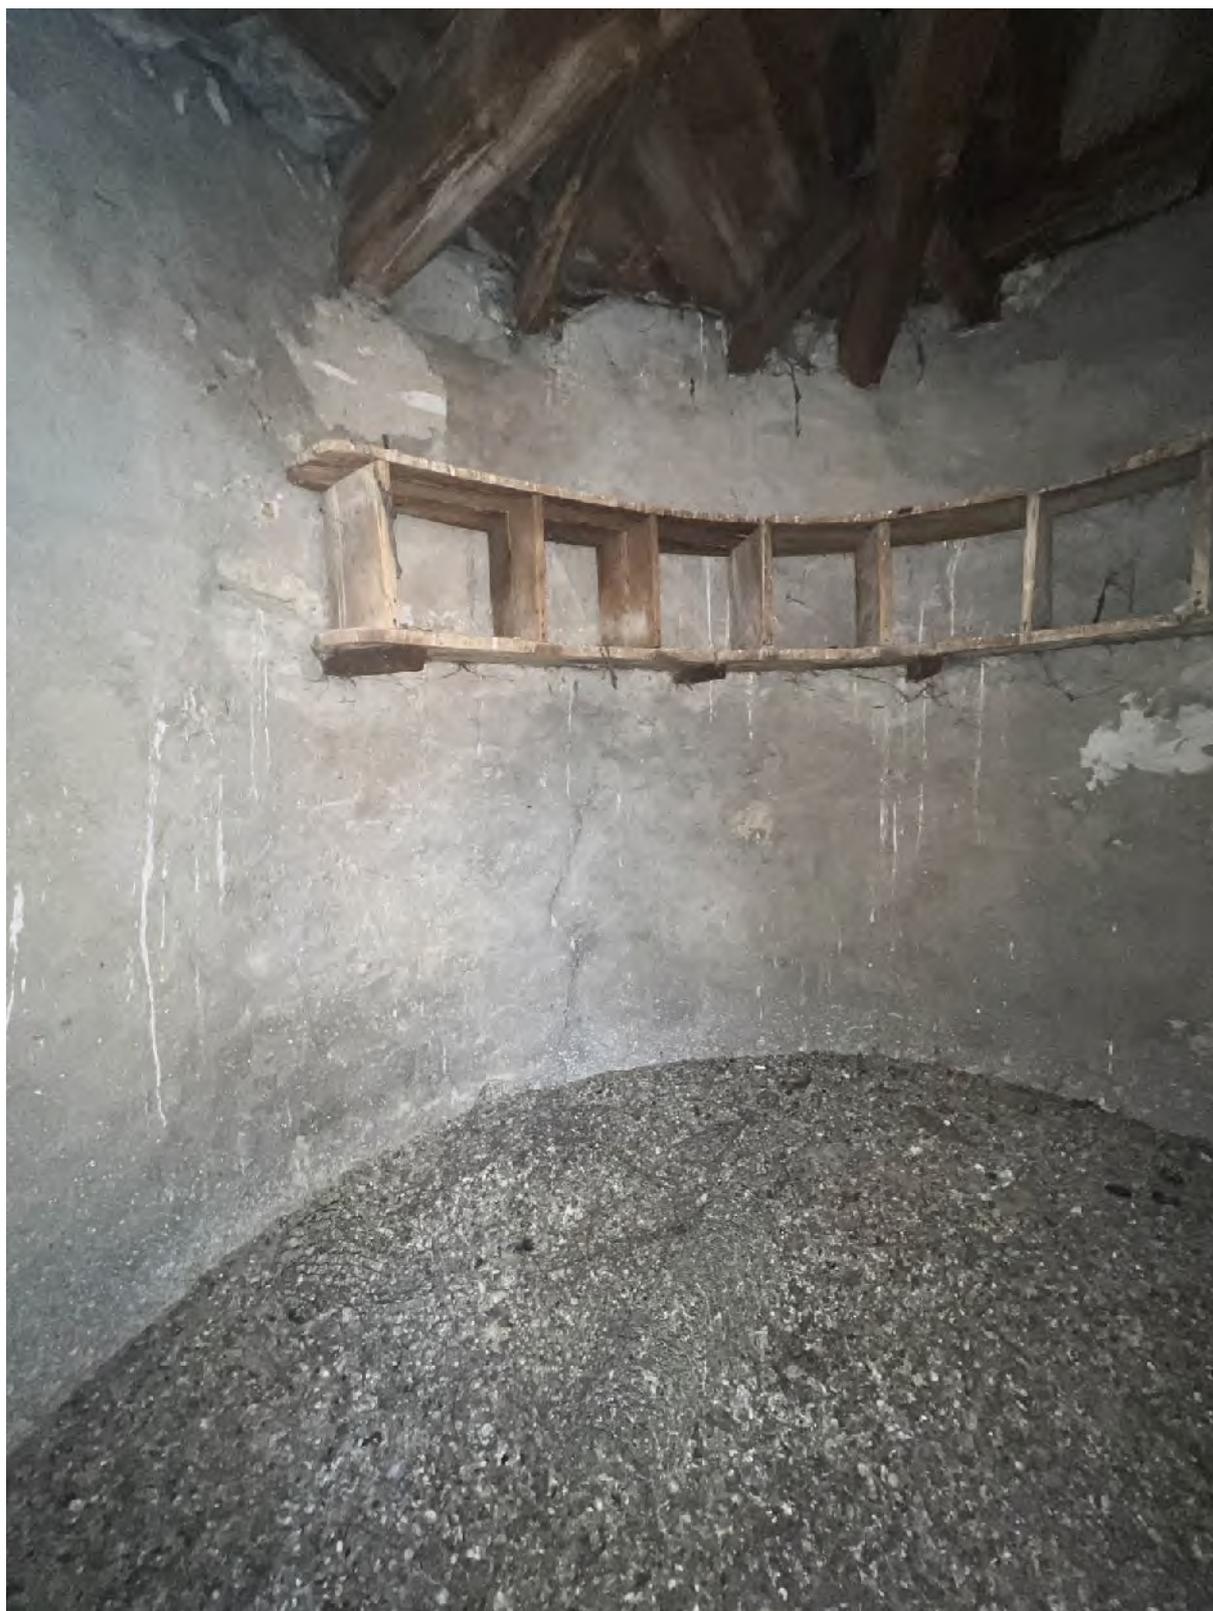
Nous sommes de retour dans l'escalier à vis. La partie de l'escalier menant au 2^{ème} étage est en bois. Le deuxième étage est un pigeonnier.
