**ACTE
D'HUISSIER
DE
JUSTICE**

PROCES VERBAL DE DESCRIPTION

**LE MARDI PREMIER FÉVRIER
DEUX MILLE VINGT DEUX
à 14 heures 30**

44130 FAY DE BRETAGNE, Premier étage, appartement en duplex.

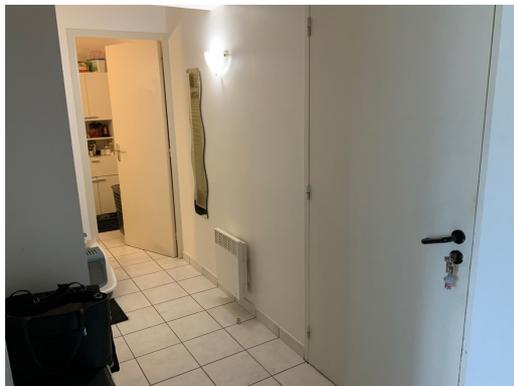
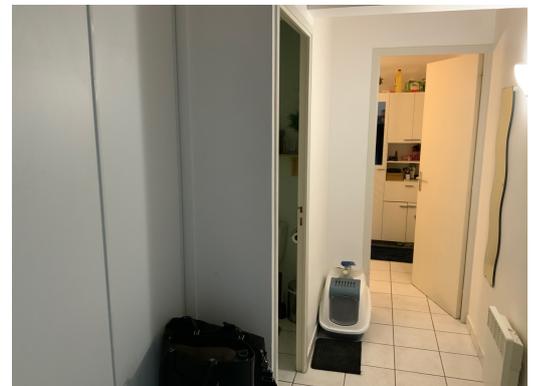
1.

L'**accès** s'effectue par une porte d'entrée en bon état, de couleur beige, 1 verrou.

Le **sol** est recouvert de carrelage en bon état, de couleur blanche, en céramique, en forme de dalle.

Les **plinthes** sont en carrelage en bon état.

Les **murs** sont recouverts de peinture en bon état, de couleur blanche.

Le **plafond** est recouvert de peinture en bon état, de couleur blanche.

- un placard avec portes coulissantes en bon état
- un convecteur électrique en bon état

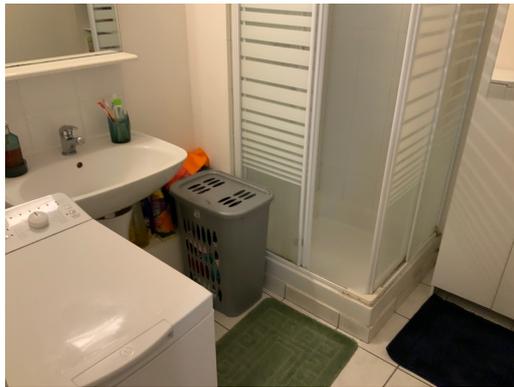
1.

Le **sol** est recouvert de carrelage en bon état, de couleur blanche.

Les **murs** sont recouverts d'enduit en bon état, de couleur blanche.

Le **plafond** est recouvert de poutres apparentes en bon état, de couleur blanche.

- une cabine de douche en bon état
- un Lavabo en bon état (un mitigeur en bon état)
- un convecteur électrique en bon état
- un miroir avec tablette en bon état

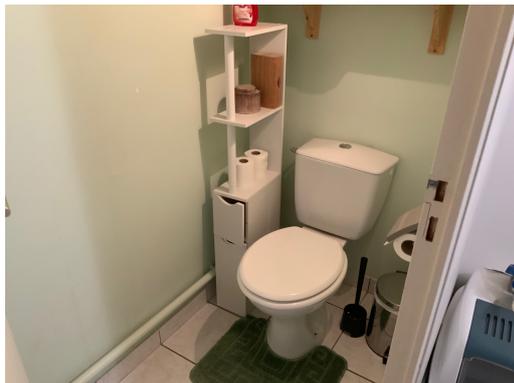
1.

Le **sol** est recouvert de carrelage en bon état, de couleur blanche.

Les **plinthes** sont en carrelage en bon état.

Les **murs** sont recouverts de fibre de verre peinte en bon état.

Le **plafond** est recouvert de poutres apparentes en bon état, de couleur marron.

- un WC sur pied en bon état (un abattant en bon état)

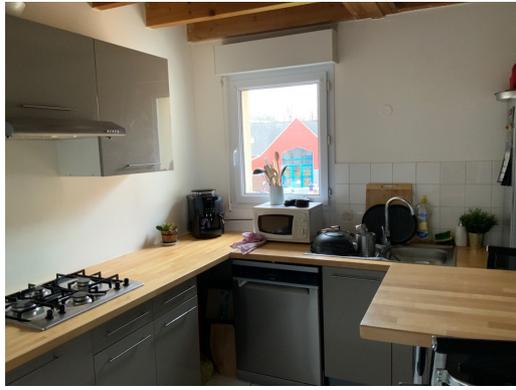
1.

Le **sol** est recouvert de carrelage en bon état, de couleur blanche.

Les **plinthes** sont en carrelage en bon état, de couleur blanche.

Les **murs** sont recouverts de peinture en bon état, de couleur blanche.

Le **plafond** est recouvert de poutres apparentes en bon état. La pièce compte aussi un châssis vitrés en bon état, de couleur blanche, double vitrage, volet roulant mécanique en pvc.

- un convecteur électrique en bon état

- un évier en inox en bon état (un mitigeur en bon état)

La pièce est totalement équipée et aménagée de placards hauts et bas.

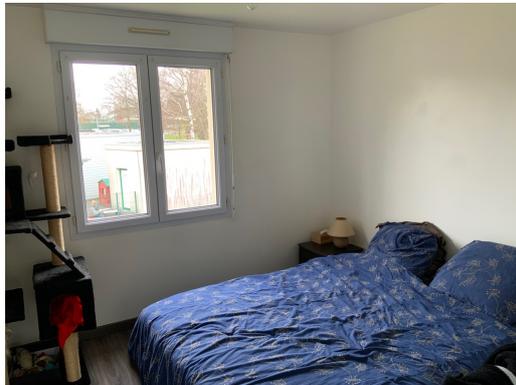
1.

Le **sol** est recouvert de parquet en bon état, de couleur marron, flottant.

Les **plinthes** sont en bois peintes en bon état.

Les **murs** sont recouverts de peinture en bon état, de couleur blanche.

Le **plafond** est recouvert de peinture en bon état, de couleur blanche.

L'éclairage naturel de la pièce est assuré par une fenêtrés en bon état, de couleur blanche, ouverture battant double, double vitrage, volet roulant mécanique en pvc.

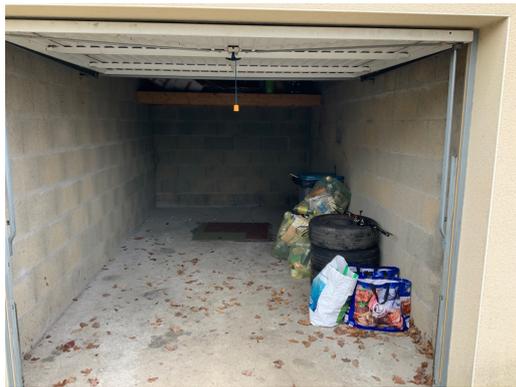
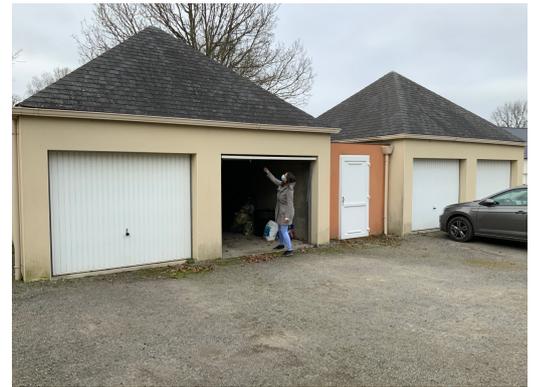
1.

Le portail basculant métallique fonctionne.

Les murs sont en parpaings bruts.

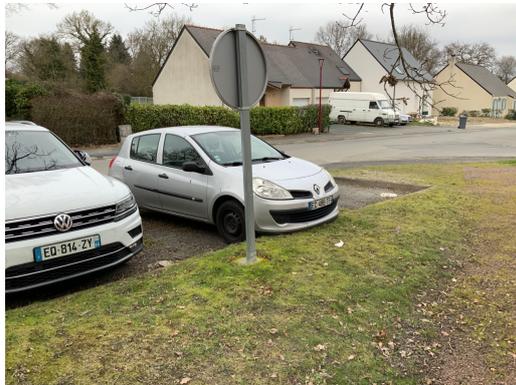
1.

L'emplacement est délimité mais non numéroté.
